# NOORDZIJDE 56 GOUDRIAAN

Bouwhistorische  
opname en  
waardestelling

De bouwhistorische opname werd uitgevoerd in het rijksmonument Noordzijde 56, 2977 XA te Goudriaan, monumentnummer 17039, kadastraal nr. C 432, RD-coördinaten 121.802, 435.301.

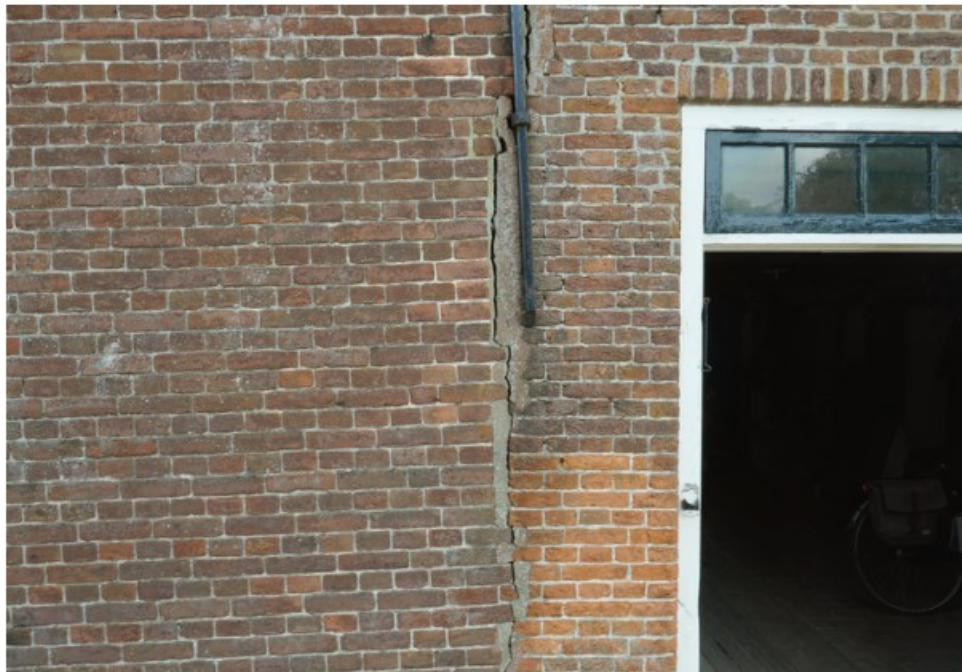
Afb. 4.3 Foto van de verticale bouwnaad in de westgevel. Rechts is het oudere boerderijgedeelte uit 1871 en links is de verlenging uit 1889 te zien (het metselwerk wijkt onderling af). De verzakking van de diverse bouwdelen is hier ook goed zichtbaar.

Deze naad loopt exact op de grens van de ruimtes 0.01 en 0.02 en hangt ongetwijfeld samen met de noordelijke verlenging uit 1889 die reeds op de kadastrale deelkaarten werd waargenomen (zie afb. 3.3).

De baksteen in het linker- of noordelijk deel is dan ook duidelijk nieuwer dan die in het rechterdeel.

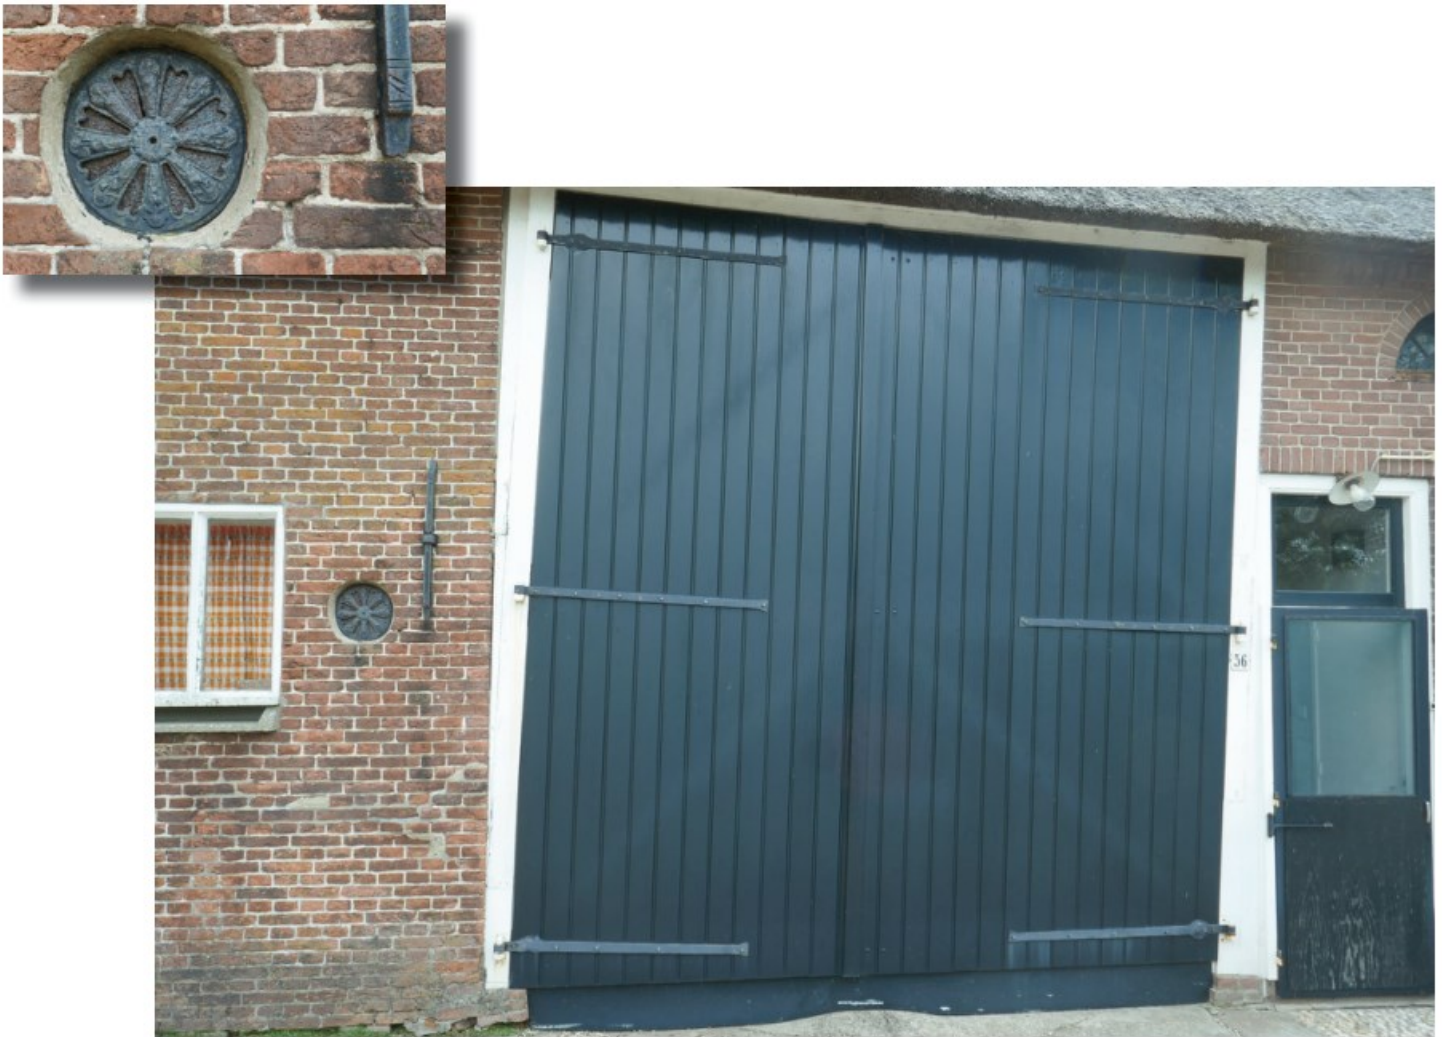
Zowel het muurwerk als de schuurdeur zijn in de loop der jaren dusdanig verzakt dat in het kozijn van de schuurdeur een correctie moest worden aangebracht om hem werkende te houden (zie afb. 4.4).

De schuurdeur zelf betreft een latere - en vrij recente - vervanging (mondelijke mededeling bewoners).

Links van de schuurdeur (inzet afb. 4.4) is een rond metalen rooster aanwezig dat gezien zijn vormgeving waarschijnlijk tot de originele bouwfase teruggaat.

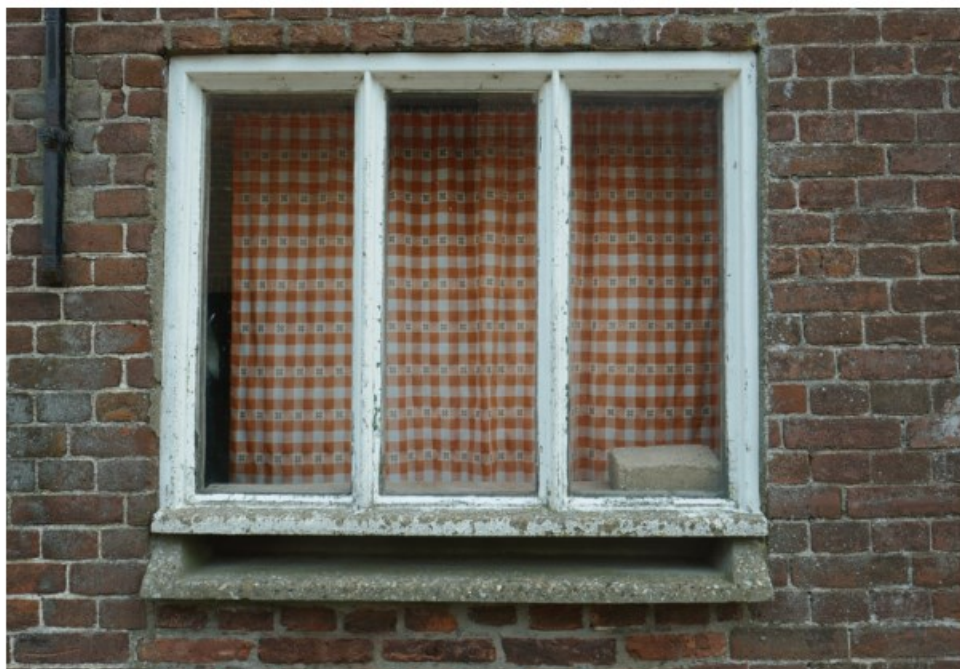
Afb. 4.5 Foto van één van de vensters uit 1971 in de westgevel. Deze metalen kozijn zijn uitgevoerd met een dubbele, betonnen onderdorpel (ter ventilatie). Deze vensters zijn (ook in de oostgevel) later in het metselwerk geplaatst, zoals aan de onder- en linkerkant zichtbaar is.

Deze dubbele onderdorpel hangt samen met een verhoogde ventilatie die in het achterliggende stalgedeelte kennelijk nodig was.

Van de plaatsing van deze vensters is een bouwdoosier bewaard gebleven, die ze de vensters in 1971 dateert.

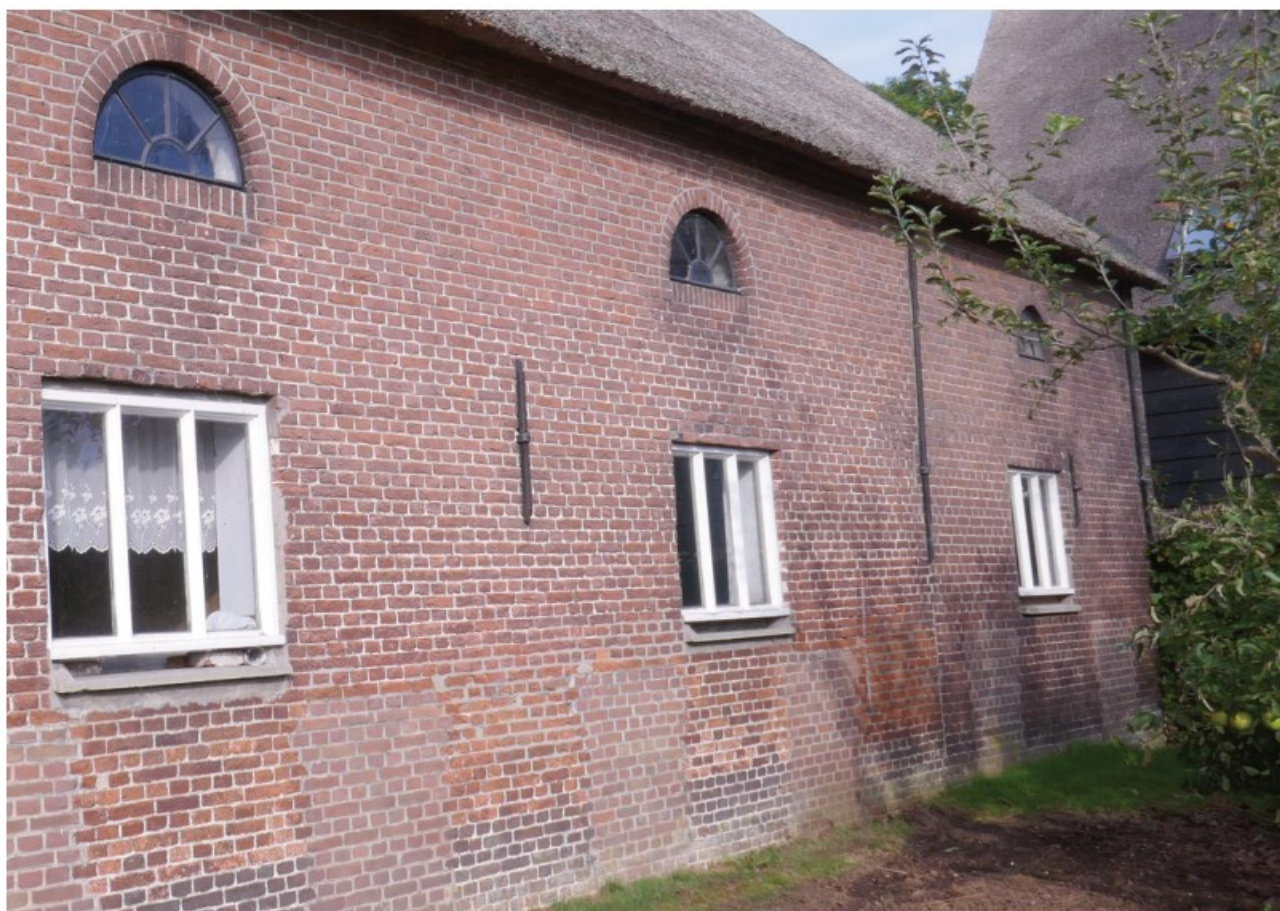
In de oostelijke zijgevel is dezelfde verticale bouwnaad zichtbaar - op dezelfde locatie - als in de westgevel, met aan weerszijden dezelfde, onderlinge afwijkende, baksteensoorten (zie afb. 4.7).

Onderaan deze oostgevel is een reeks dichtgezette doorgangen te zien (zie afb. 4.7) waar ooit deuren aanwezig waren waarmee de mest uit de achterliggende grup kon worden afgevoerd.

*Afb. 4.7 De oostgevel vertoont hetzelfde metselwerk en dezelfde verticale bouwnaad als de westgevel.*

*Deze gevel heeft geen buitendeuren; wel zijn drie vensters zichtbaar die gelijk zijn aan die van afb. 4.5 en eveneens later werden ingebracht.*

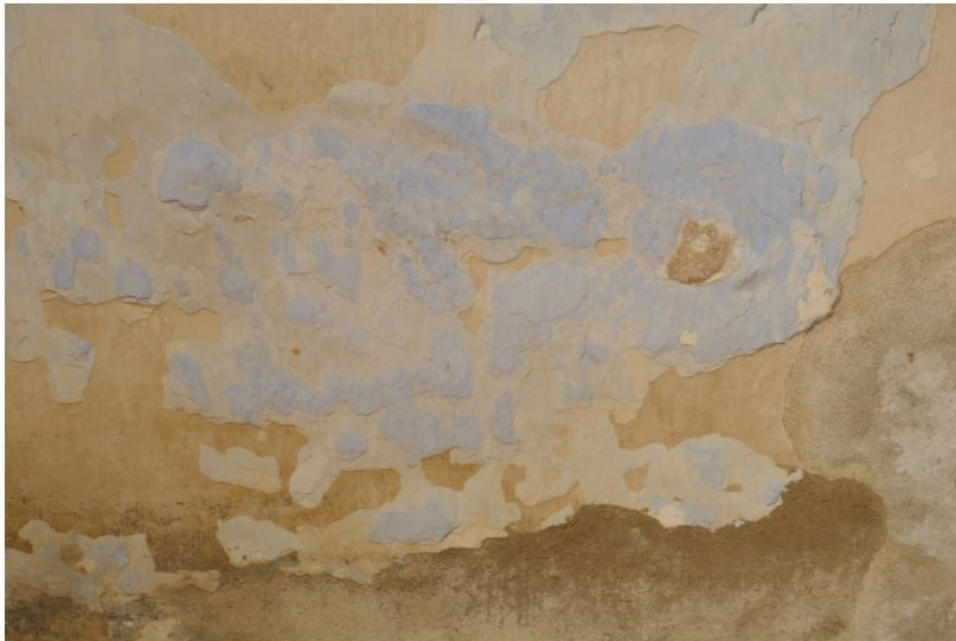
De wanden van de begane grond zijn rondom wit gepleisterd, waarbij in het oude gedeelte (uit 1889; in ruimte 0.01, in het oude deel van 0.03 en ook bij de noordwand van 0.04) gedeeltes van een blauwe pleisterlaag waarneembaar zijn.

Dit blauwsel (zie afb. 4.11) werd vaker toegepast omdat het insecten zou afweren (of dit ook daadwerkelijk zo is, is onbekend).

*Afb. 4.11 Foto van het pleisterwerk bij de oostelijke grup, in het gedeelte uit 1871. Hier - en op andere plekken - zijn delen van een blauwe muurafwerking te zien die vroeger werd gebruikt om insecten af te weren.*

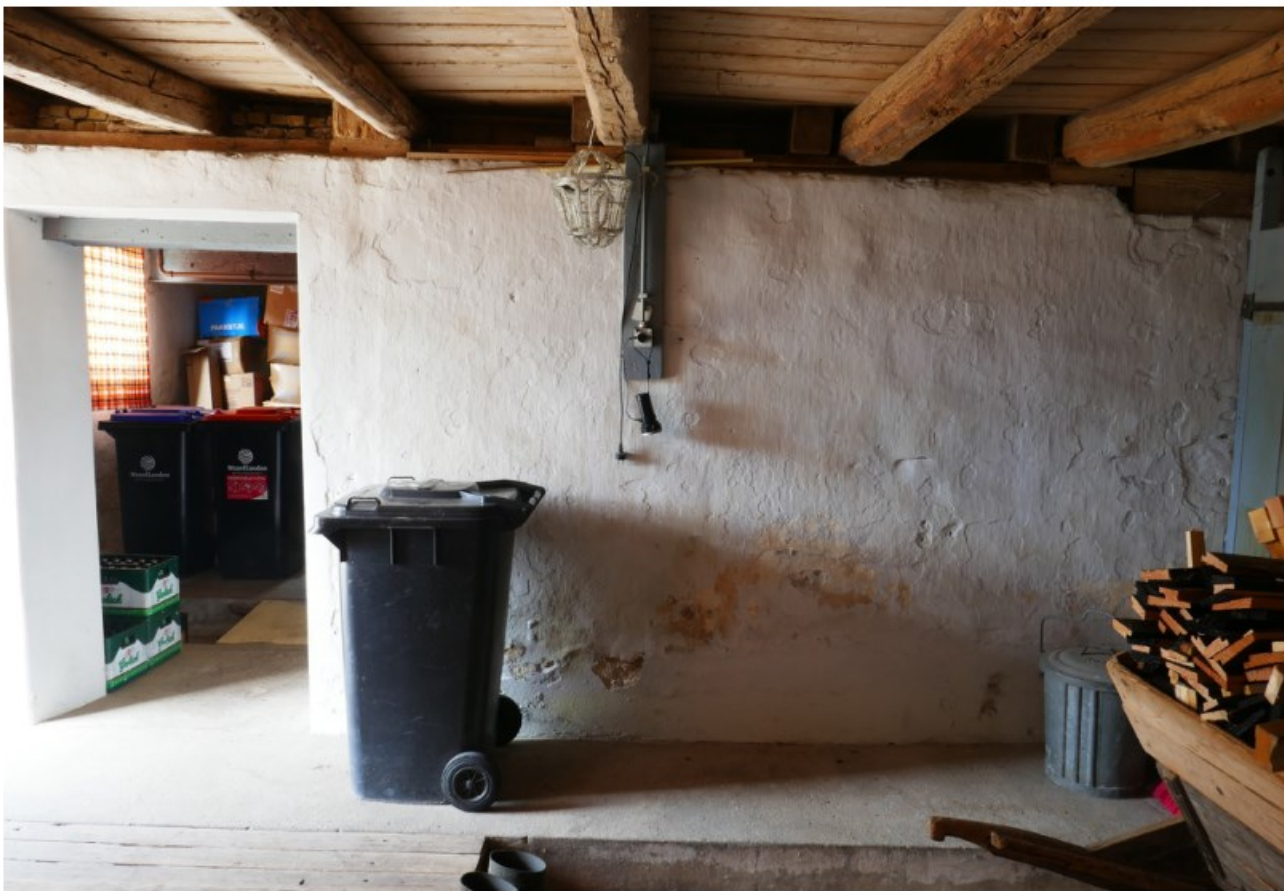
Afb. 4.13 Foto van de muur tussen 0.01 en 0.02 dat een restant is van de oude achtergevel uit 1871. De andere zijde herbergt nog een dichtgezet venster (zie 4.14).

In het oude deel (zie o.a. afb. 4.13) bestaat de constructie uit een enkelvoudige balklaag van gehalveerde stammen met ongelijke afmetingen. Hierop rusten de vloerplanken van de zolder.

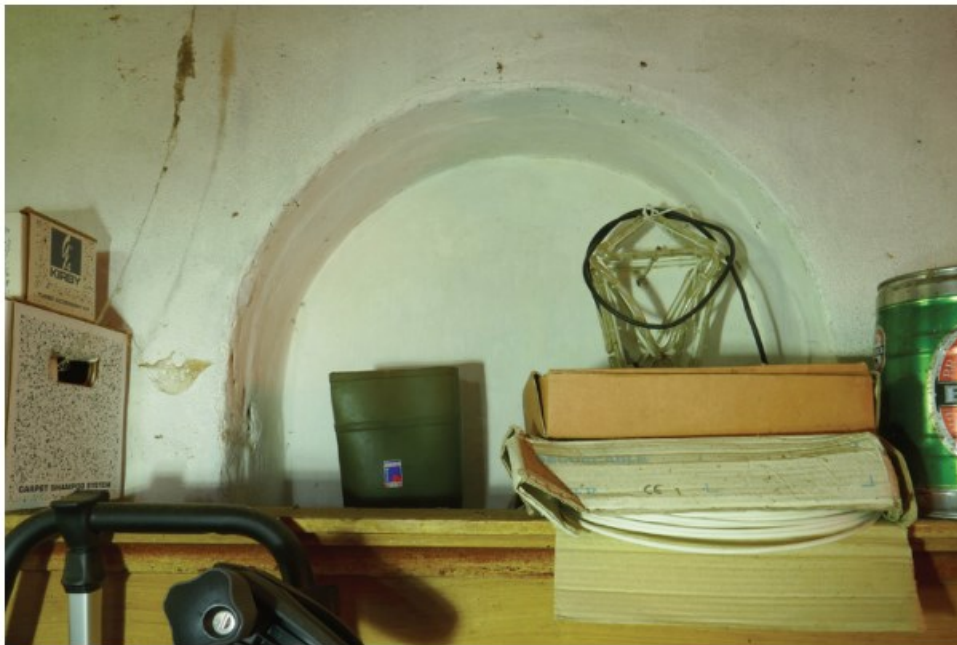
Aan de noordzijde is hier nog een oude vensteropening te zien (nu feitelijk een nis) die bij de uitbreiding in 1889 zal zijn dichtgezet (zie afb. 4.14). Meer bouwsporen van de oude gevelindeling zijn binnen de beperkte kaders van dit onderzoek niet waarneembaar.

Afb. 4.14 Foto van een dichtgezet, voormalig venster in de oude buitengevel (zie 4.13). Het betreft hier een buitenraam dat tussen 1871 en 1889 heeft gefungeerd.

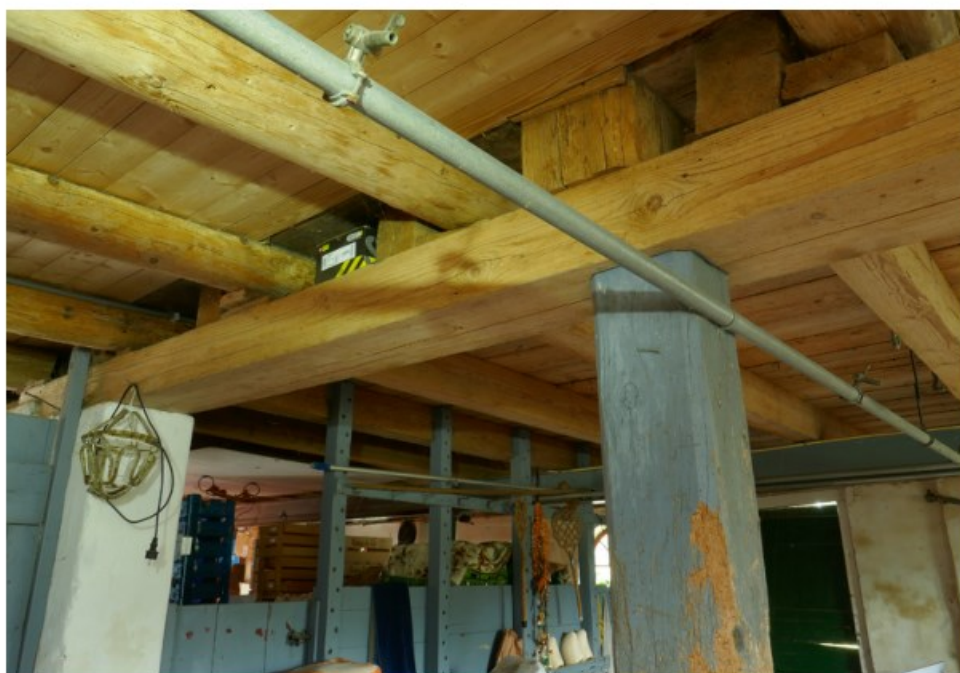
Van de voormalige buitengevel is het deel aan de oostzijde weggebroken (om plaats te maken voor de lange grup); hier wordt de plafondconstructie opgevangen door een houten balk waaronder halverwege (rustend in de grup!) een verticale houten staander is geplaatst.

Afb. 4.16 Foto in 0.03, naast de oude achtergevel (links zichtbaar). De diverse dakconstructies van voor- en achterdeel zijn goed zichtbaar, evenals de verticale drager die de balk draagt die de gesloopte voormalige achtergevel vervangt.

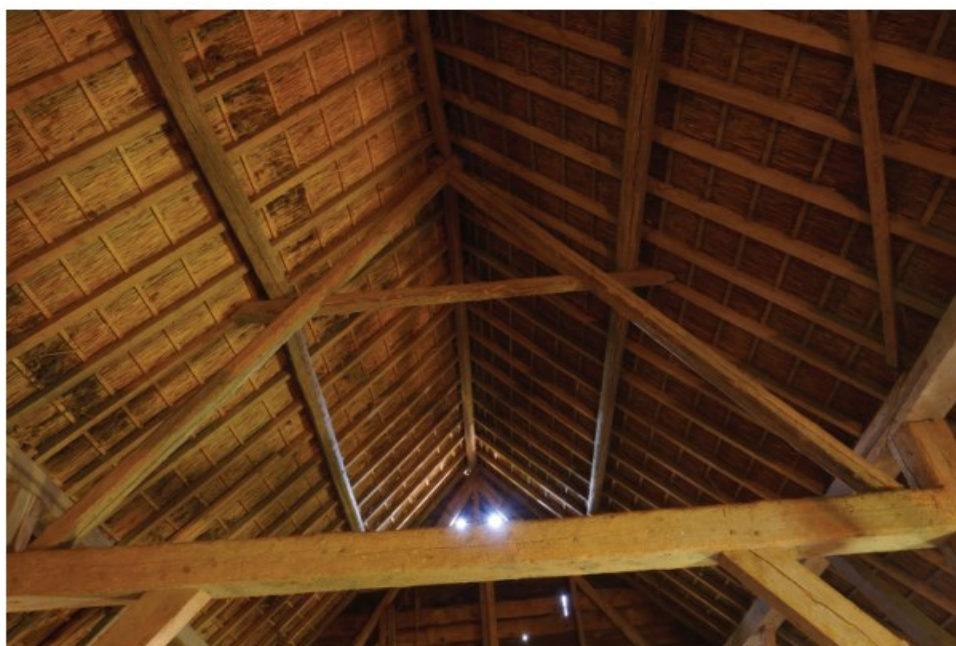
Afb. 4.20 Foto van de bovenste geleding van één van de oude spanten, welke bestaat uit een schaarspant met overgekeekte spantbalk.

Deze spanten zijn verstevigd door overgekeekte spantbalken (zie afb. 4.20), en dragen halverwege een rondhouten gording.
