| Bouwplannummer<br>Van der Sloep 193 | Project<br>herstelwerkzaamheden gevels | 2012<br>1:1000 |
| BESTAAND (gevels, plattegronden, doorsneden) | | B03 |

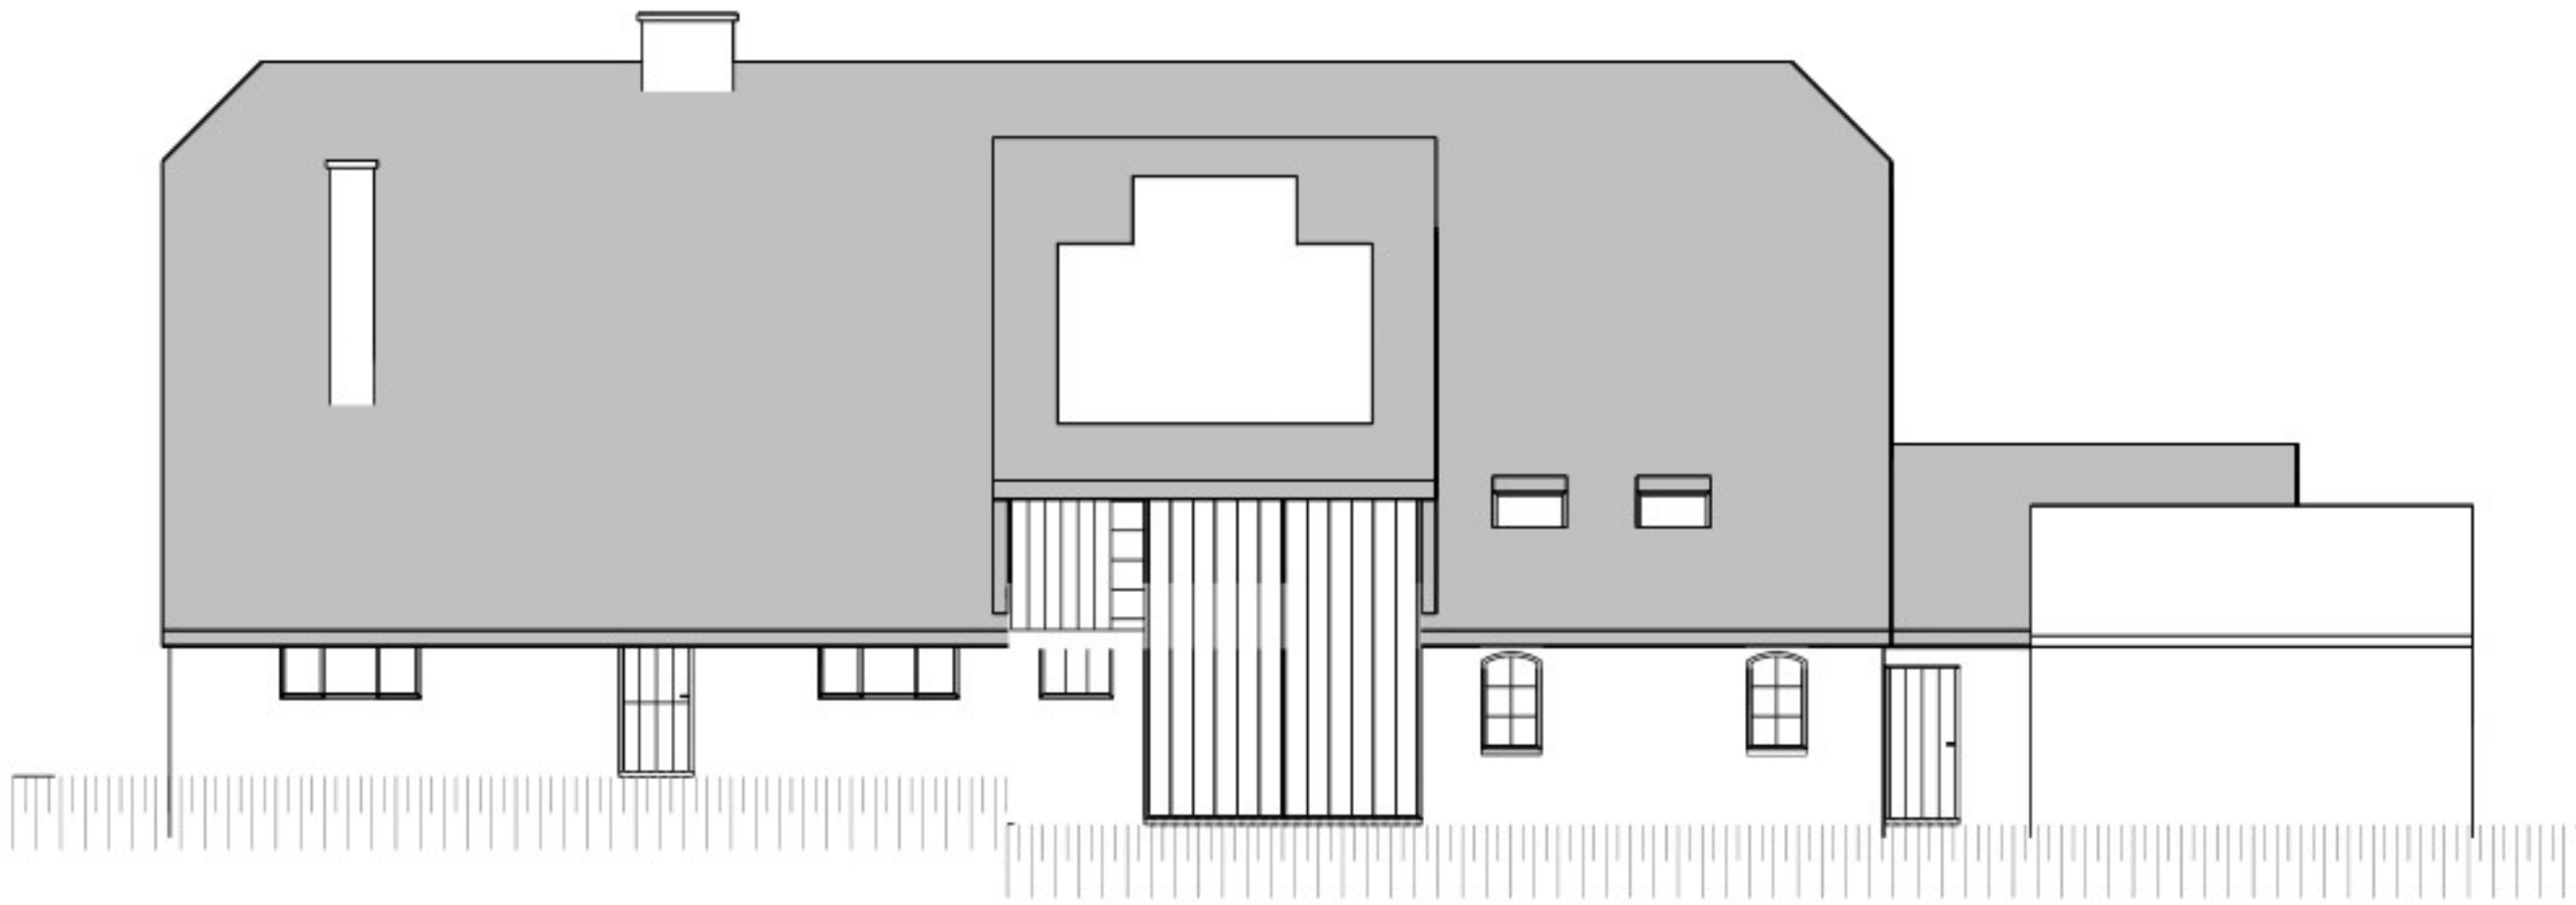
rechterzijgevel

bestaande betonvloer in de schuur direct tegen metselwerk gevels/fundering gestort  
metselwerk zijgevel rechts schuur in slechte staat en overhellend naar buiten,  
staat los van muurplaat  
door de vorige eigenaar zijn er in de zijgevel links en de achtergevel wijzigingen  
aangebracht door het plaatsen van diverse kozijnen. Na onderzoek blijken deze wijzigingen  
zonder vergunning te zijn uitgevoerd.  
op verzoek van de gemeente zijn de gevelwijzigingen in de beide gevels in deze tekening  
aangegeven  
bestaande houten inrijdeuren kwaliteit beperkt/redelijk  
bestaande houten kozijnen kwaliteit voldoende/goed  
bestaande stalen kozijnen kwaliteit voldoende/goed
