## **Bouwhistorisch onderzoek**

**boerderij aan de Graafdijk-oost 6 te Molenaarsgraaf**

**monumentnummer : 29957**

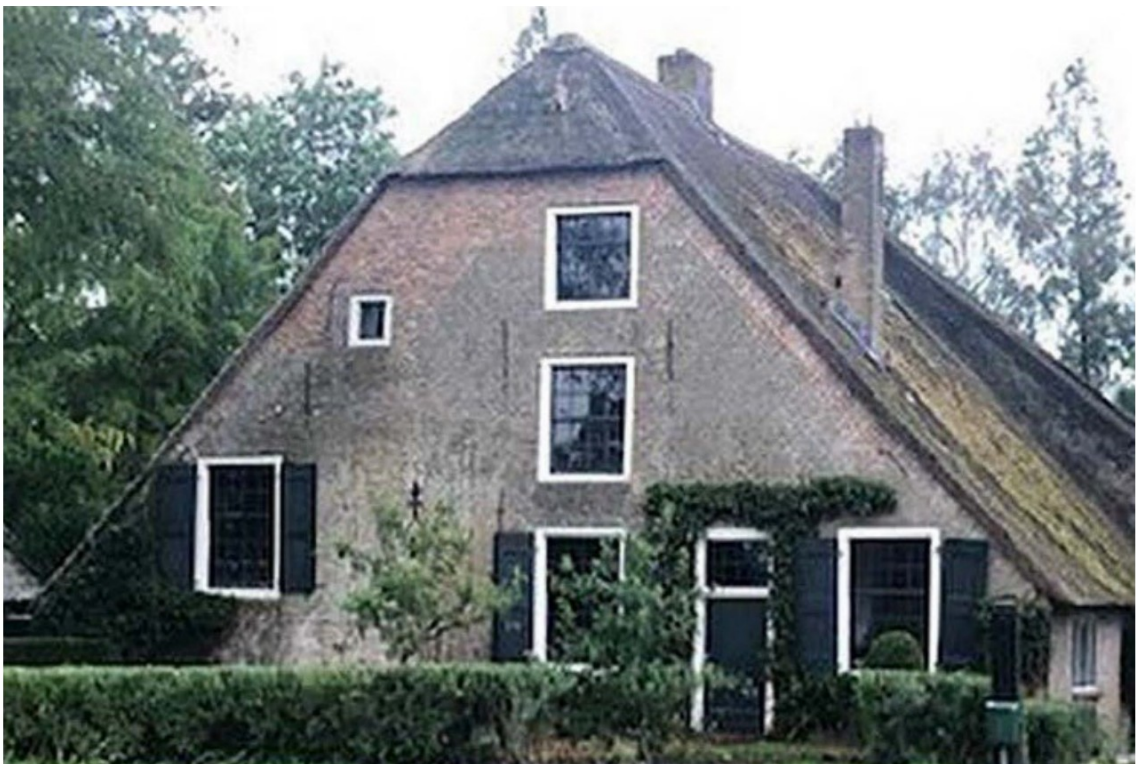
De voorgevel is nog bijna geheel in zijn 18<sup>e</sup> eeuwse staat en wordt beschouwd als waardevol. De gevel is opgebouwd met metselwerk van ijsselsteentjes en de plint is voorzien van stucwerk. De kozijnen zijn voorzien van schuiframen en er zijn vlechtingen onder de rietenkap aanwezig.

Het metselwerk is in vrij goede staat, maar moet nodig opnieuw gevoegd worden. De kozijnen zijn in vrij goede staat. Reparaties op diverse plaatsen zijn wel nodig. De vlechtingen onder de rieten kap verkeren nog in goede staat.

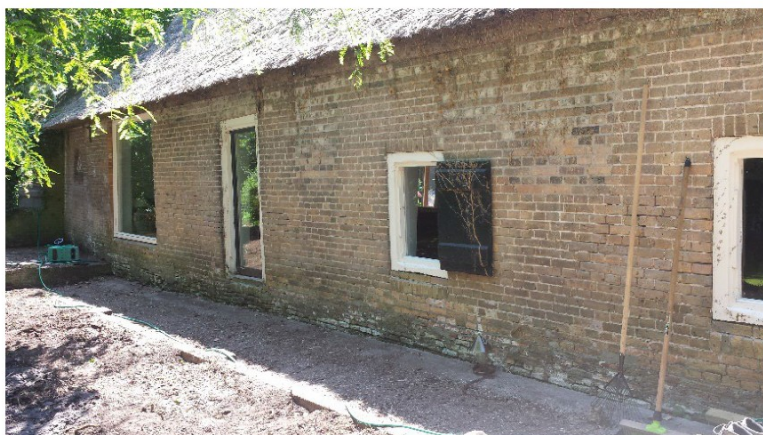
Veel aanpassingen in de gevel door  
nieuwe kozijnen en vulling met  
afwijkende bakstenen

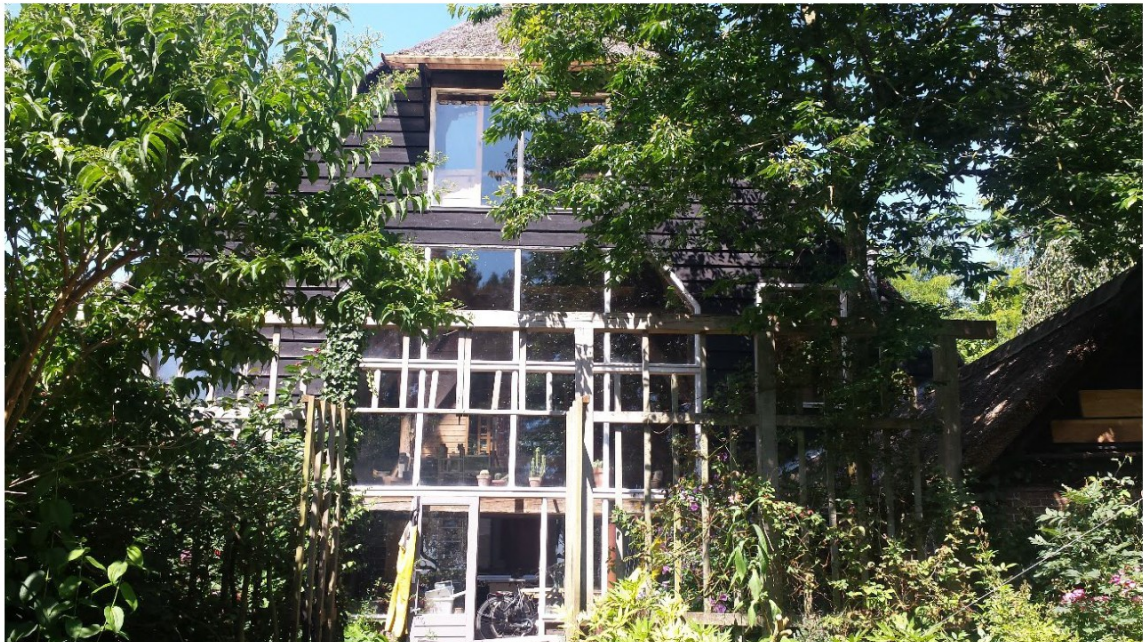
Kenmerkend zijn,  
-de brede zwarte houten potdekseldelen.  
-het wolfseind

Deze gevel verkeert in een redelijke staat. Metselwerk plint is redelijk; de potdekseldelen zijn onderbroken door een grote gevelpui.

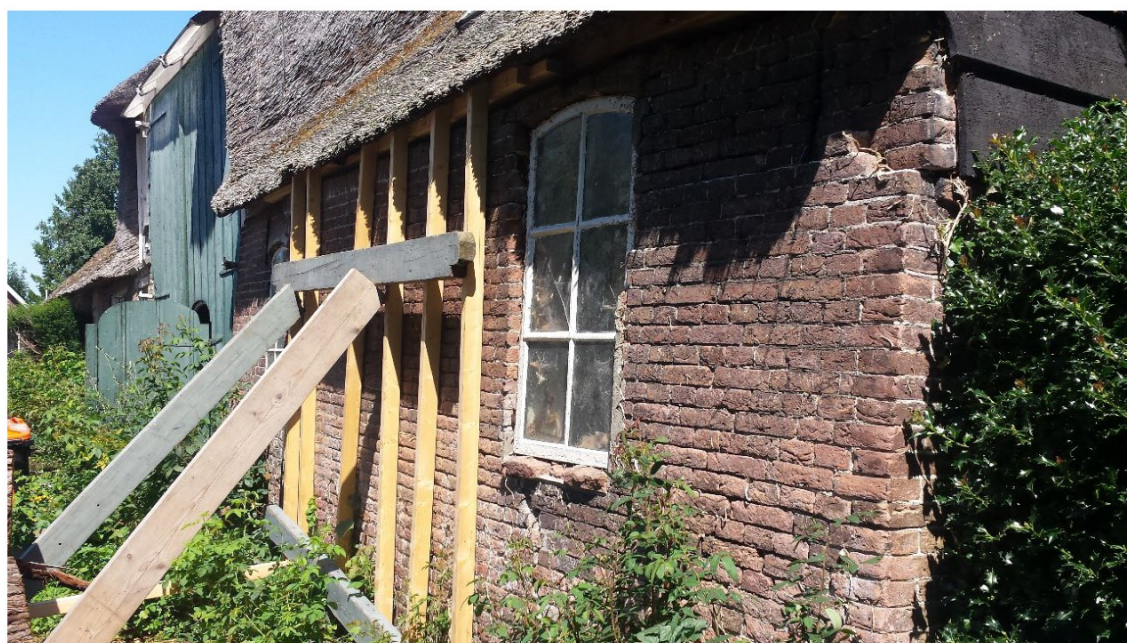
Deze gevel is opgetrokken met niet oorspronkelijk metselwerk en nog voorzien van de oude oorspronkelijke kozijnen.

Het metselwerk verkeert in een slechte staat en moet nodig gerestaureerd worden.

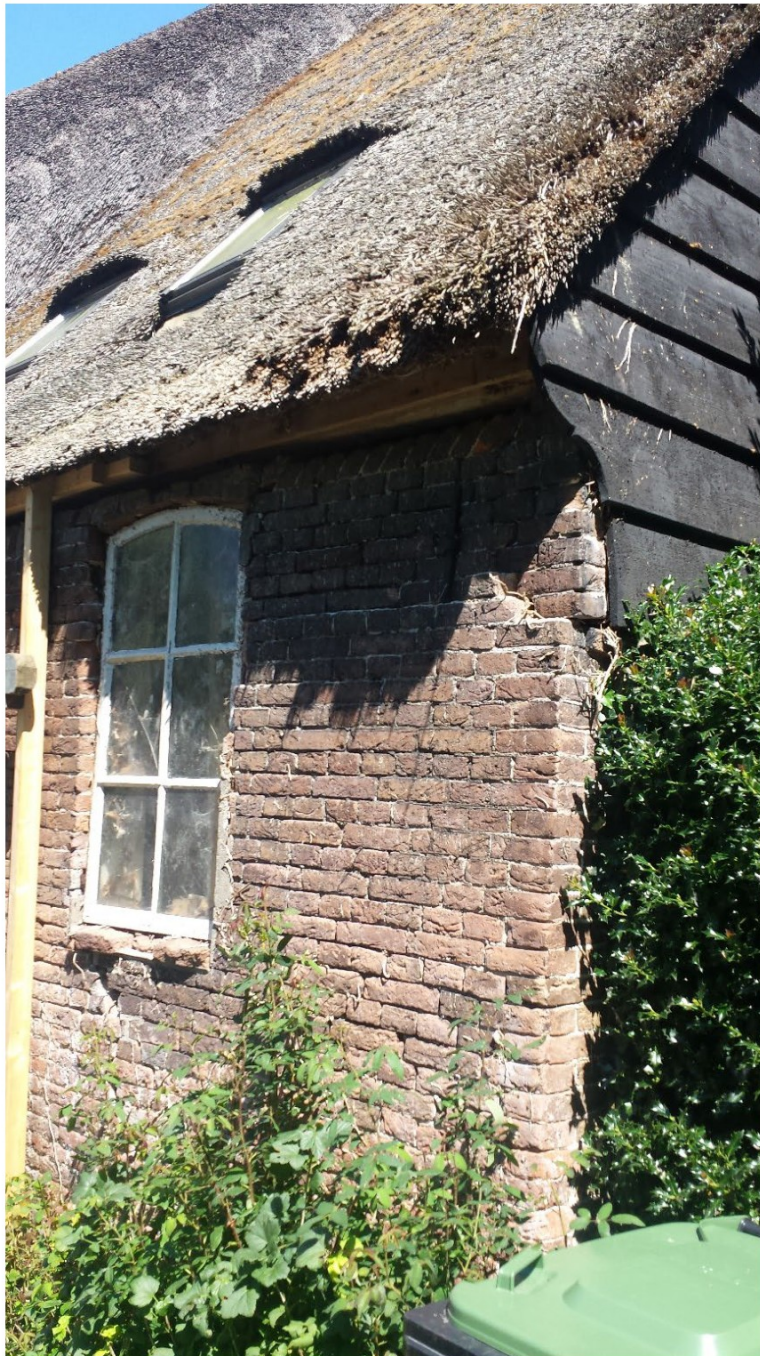
De gevel is hier losgekomen van de  
muurplaat

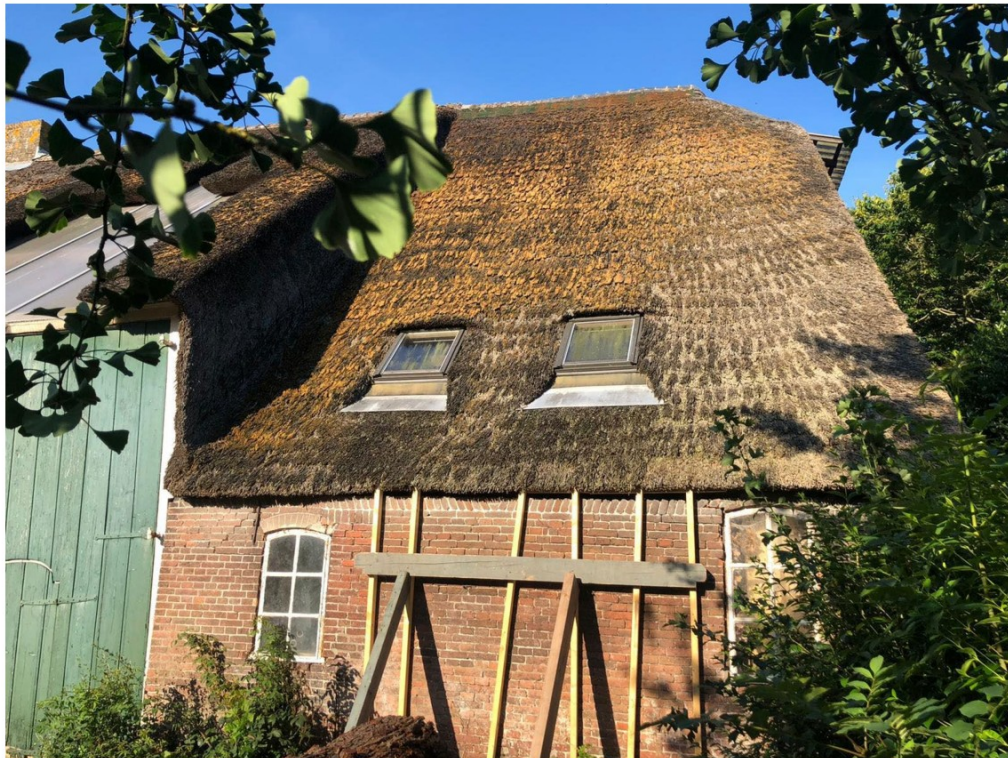
Dit deel van de gevel (achter de inrijdeuren onder opgewipt dakgedeelte) verkeert in een slechte staat. Metselwerk is slecht en gescheurd. De gevel helt zwaar naar buiten over.

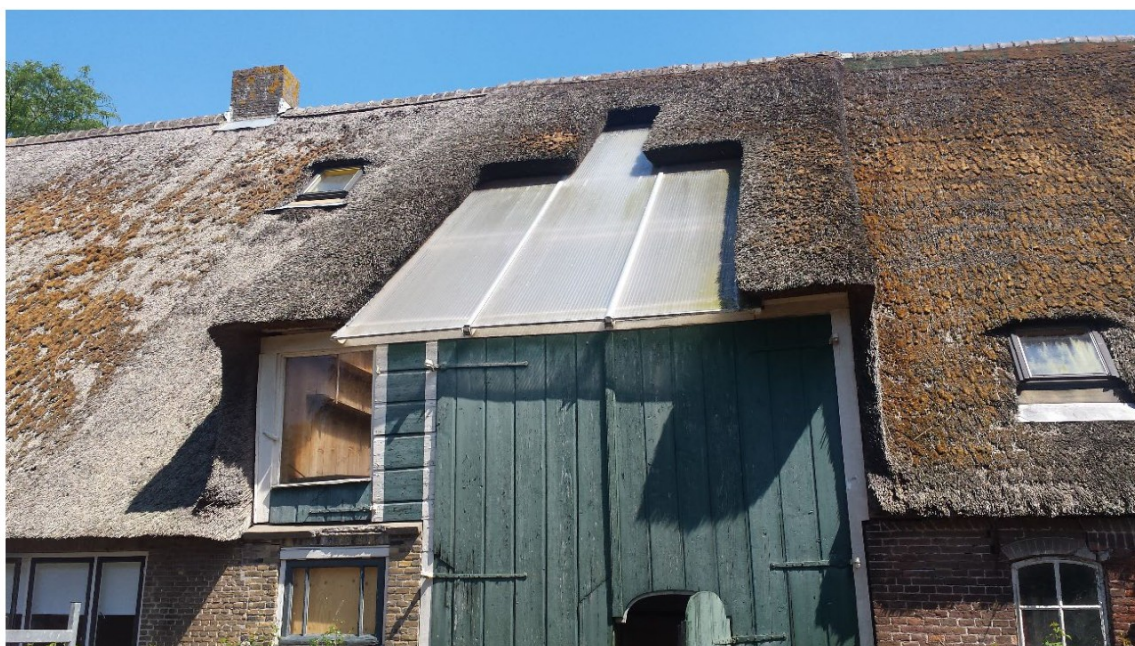
De gehele boerderij is voorzien van een rieten kap.  
Het rieten dak is echter in een zeer slechte staat en aan vervanging toe (lekt op verschillende plaatsen). Dit veroorzaakt schade aan de kapconstructie en spanten.

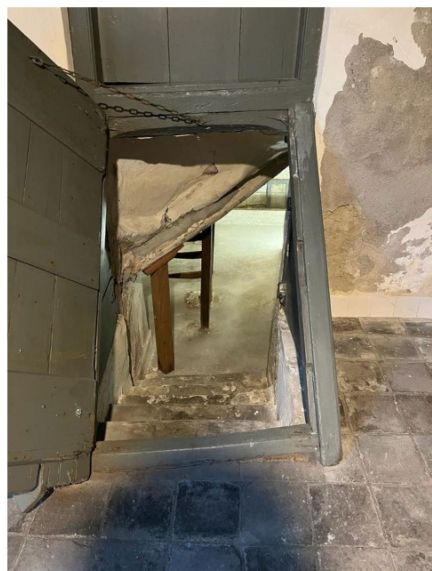
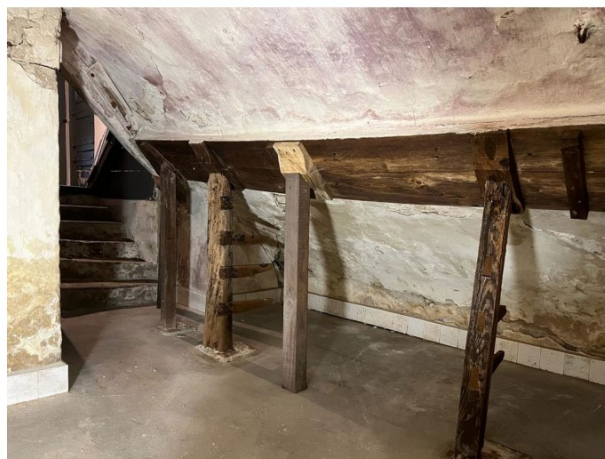
Onder de noordoost kant van het pand bevindt zich een monumentale boogkelder.

De kelder is in redelijke staat. De plavuizen vloer is nog aanwezig en het stucwerk van de wanden laat los.

Het gemetselde boogplafond is nog wel in vrij goede staat en beeldbepalend voor deze kelder.

Ook de toegang tot de kelder is nog in oorspronkelijke staat middels een lage deur (luik) vanuit de woonruimte.

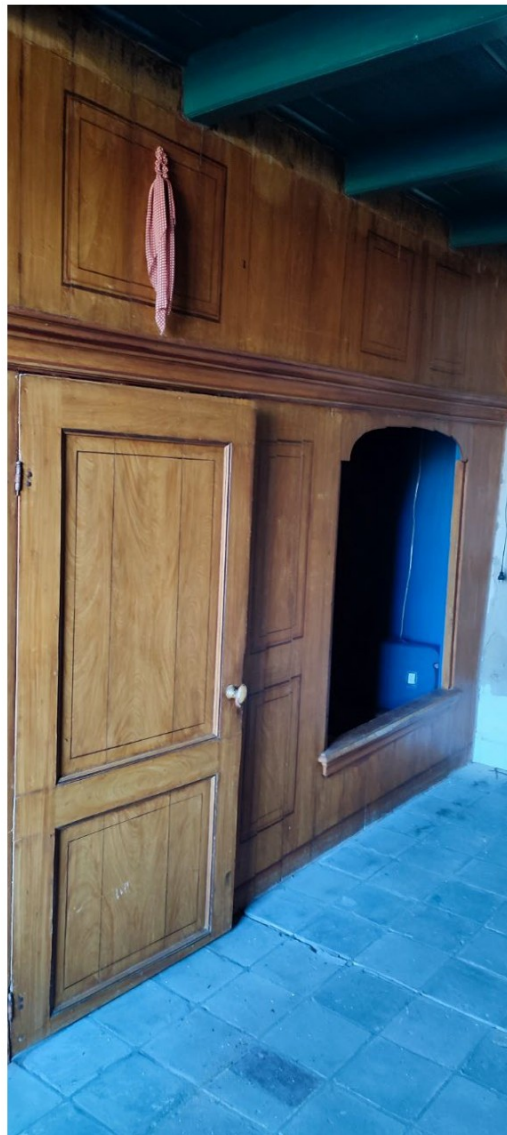
Boven de kelder bevindt zich de zogenaamde opkamer. De vorm en afmetingen zijn nog in oorspronkelijke staat.

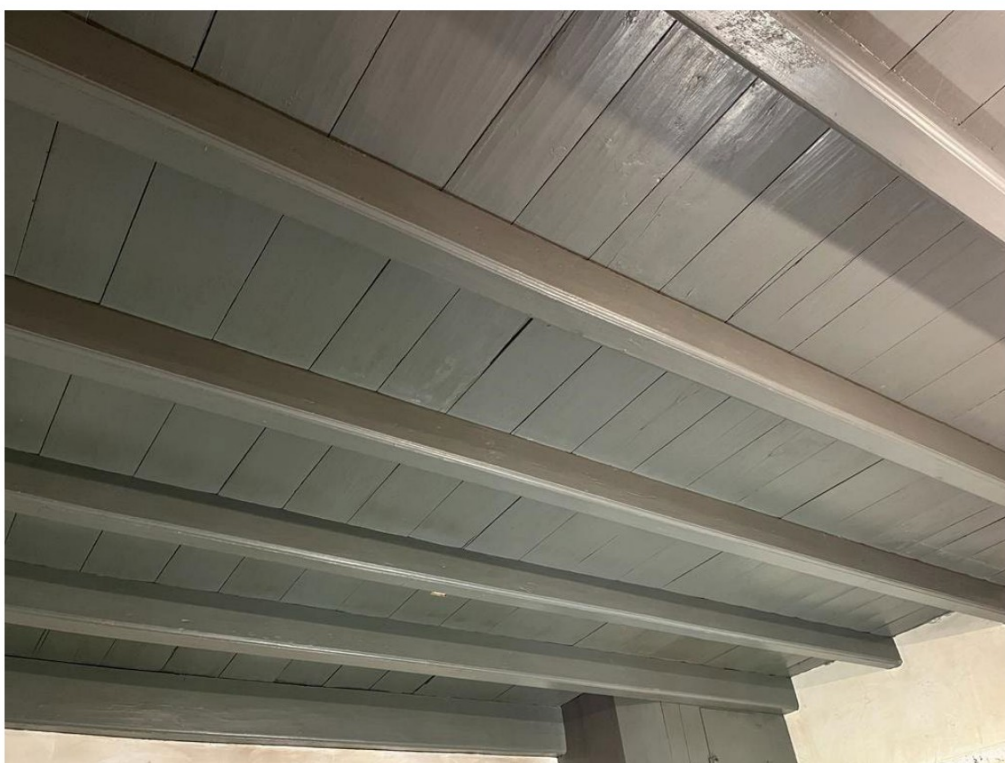
In het woonhuis zijn op verschillende plaatsen de oude geschilderde zolderbalken met plafond daartussen nog aanwezig.

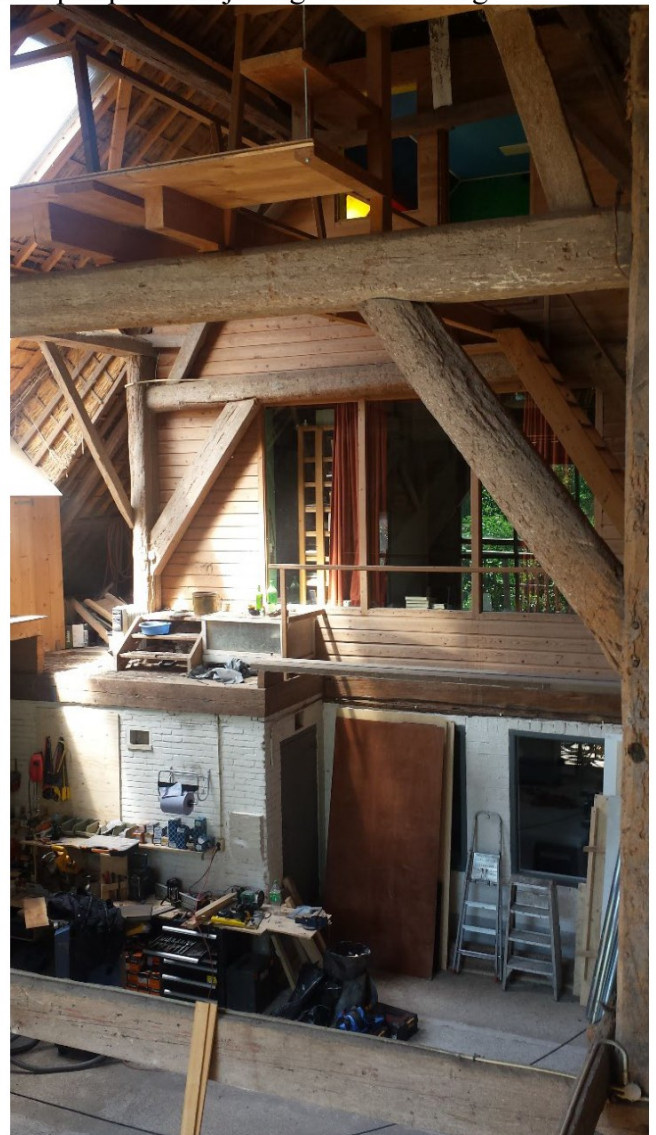
Het stalgedeelte is geheel aangepast. Tijdens de verbouwing van ca. 1974 is een betonvloer aangebracht en nieuwe ruimten op de betonvloer gerealiseerd. Boven zijn diverse houten ruimten aangebracht op en aan de bestaande houten draagconstructie. De originele stapelspanten zijn nog wel aanwezig.

De aangebrachte betonvloer, de  
gerealiseerde ruimten en de stapelspanten

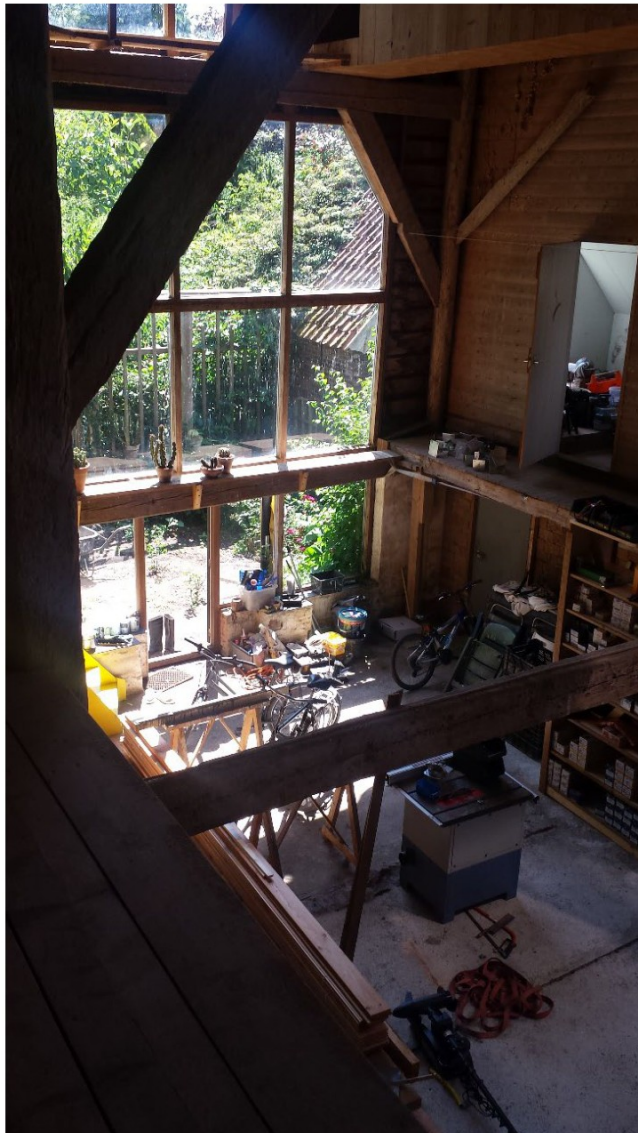
De achtergevel met de aangebrachte grote gevelpui en de aangebrachte houten ruimten aan de bestaande houten draagconstructie
