# BOUWHISTORISCHE QUICKSCAN

BOERDERIJ GIJBELANDSEDIJK 7

TE BRANDWIJK

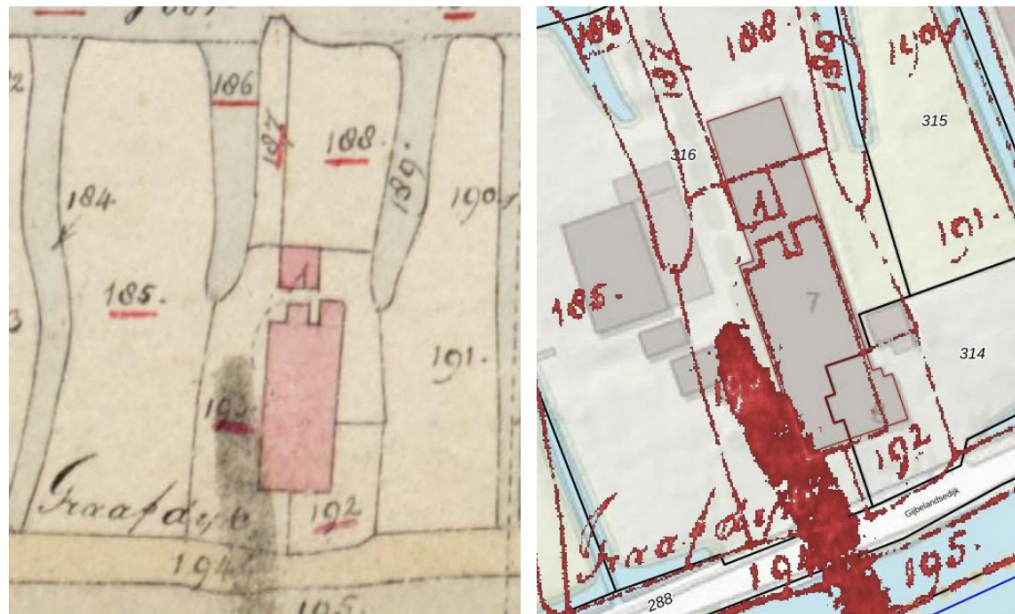
Figuur 2

Links: een uitsnede van het perceel uit de kadastrale minuut van 1811-1832.

Rechts: dezelfde tekening, zwarte lijntjes met rood vervangen en geprojecteerd in GIS op huidige kadastrale en topografische kaart.

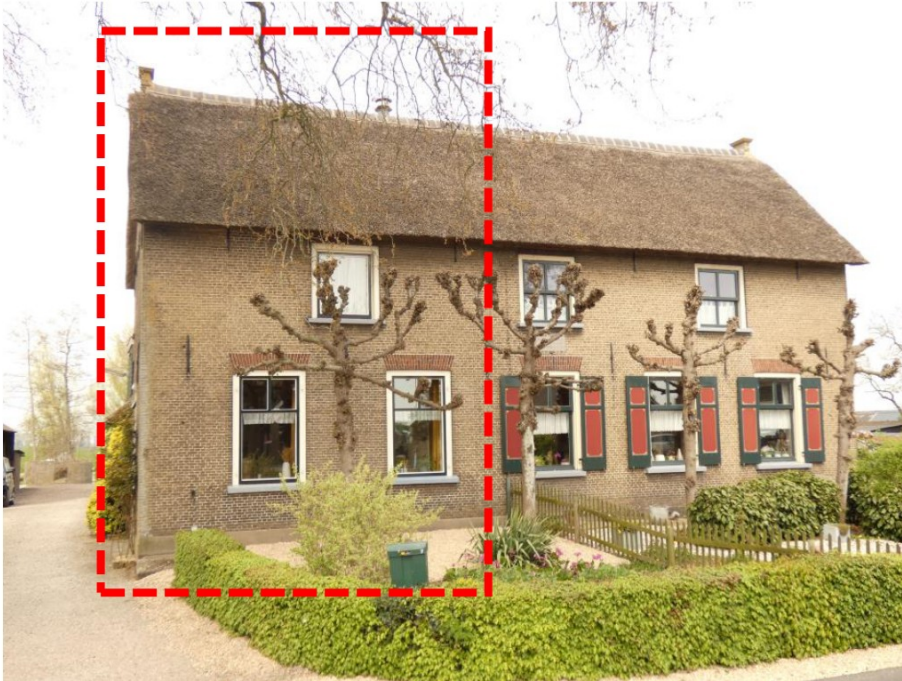
- 1 De voorgevel van de boerderij. De boerderij is symmetrisch ontworpen met op de plaats van het middelste raam een deur. Bij nr. 7 zijn de luiken inmiddels verdwenen.

In rood kader: het gedeelte van het voorhuis (links van het bekeje) waar nr. 7 gevestigd is. Nr. 8 heeft een andere eigenaar, hier zijn wij niet binnen geweest.

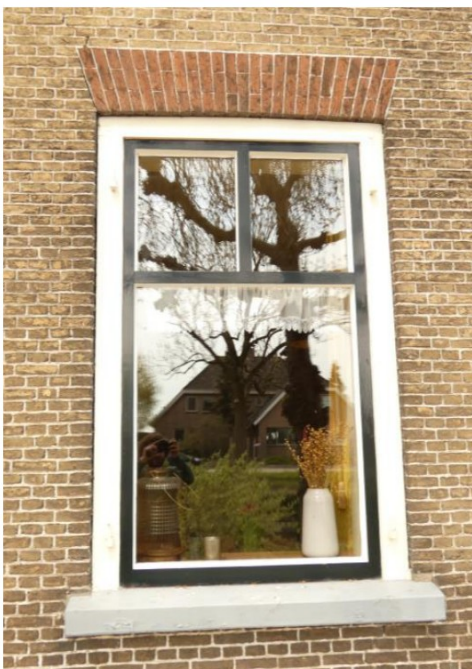
- 2 Van huisnummer 7 komt het kozijnhout nog uit de bouwtijd van de gevel inclusief duimen van de inmiddels verdwenen luiken. In 1961 zijn de oorspronkelijke ramen verwijderd voor nieuw raamwerk in de luikspooning van de oorspronkelijke kozijnen (zie bijlage verguningsaanvragen). De ruiten zijn naderhand weer voorzien van moderne geïsoleerde dubbele beglazing met plakroeden. Deze plakroeden zijn qua roede-indeling gebaseerd op de indeling bij de vensters van huisnummer 8 (eveneens geen historisch raambout).

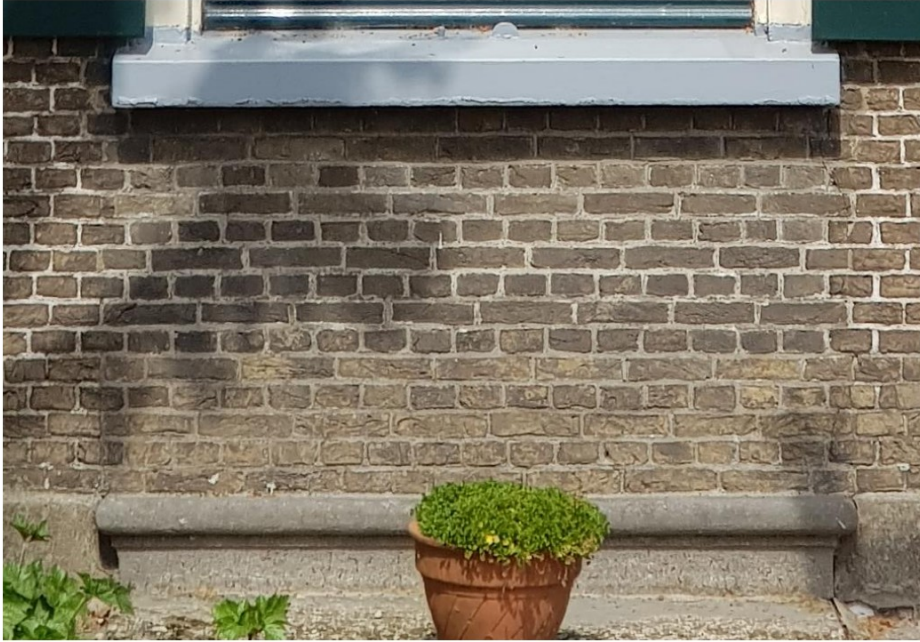
- 3 *Op de begane grond is de middelste gevelopening (met gevelsteen) eerder voor een toegangsdeur geweest. Er is nog een hardstenen optrede in het metselwerk zichtbaar en aan sporen is te zien dat hierboven tot het huidige venster een borstweering is opgemetseld in bijpassende baksteen en verband maar met cementgebonden voegwerk. Strikt genomen hoort dit venster bij de belending, maar het is een bouwhistorisch detail dat het vermelden waard is voor het huidige gebouw.*

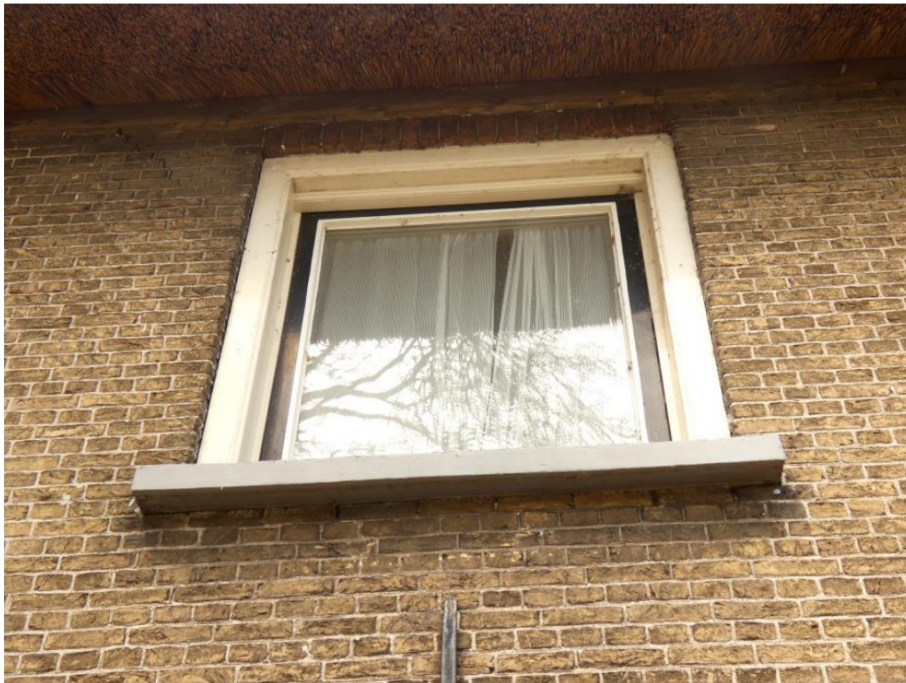
- 4 *Het venster op de verdieping heeft het kozijnhout uit de bouwtijd behouden. Het kozijnhout heeft een duivejagerprofiel. In 1961 is vergunning gegeven om het raambout met roedeverdeling te vervangen voor ramen zonder roeden zoals deze nog aanwezig is. Aan de bovendorpel van het kozijn is een passtuk aangebracht met een afwijkend, dikker duivejagerprofiel.*

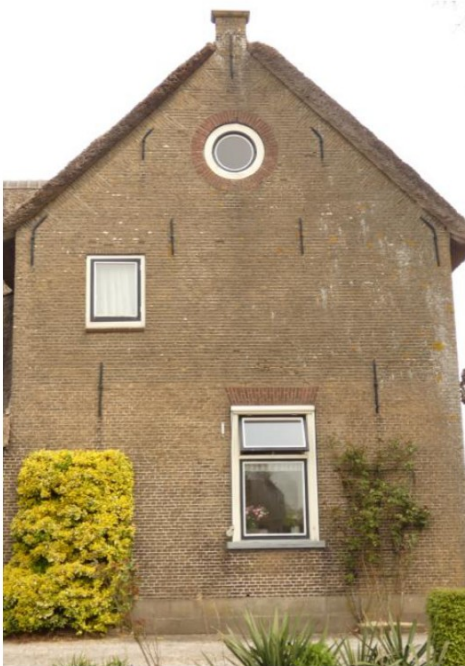
5 *Links: linkerzijgevel voorhuis, Rechts: geveltekening voor een vergunningsaanvraag uit 1948 (zie bijlage 1 vergunningen).*

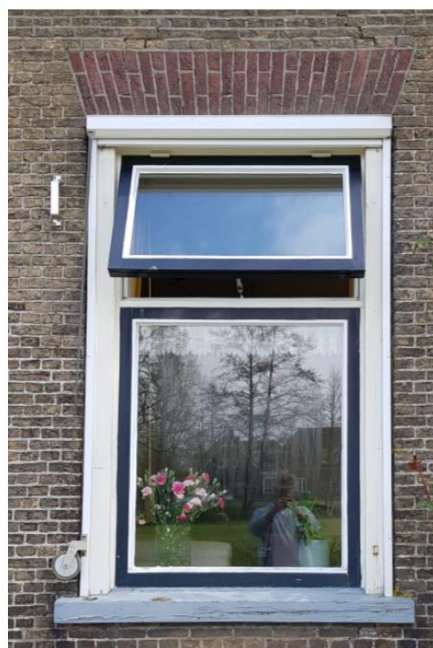
6 *H-venster met vast kalf, vast onderlicht en kiepraam als bovenlicht. Ook dit venster heeft grotendeels nog oorspronkelijk kozijnhout (linkerzijde deels aangescherfd). Hierop is naderhand zonwering aangebracht waarvoor de duimen van de luiken zijn afgezaagd en de luiken verwijderd. Restanten van de luiken zijn nog aanwezig, is duidelijk aan optredende schade door het roesten te zien.*

*was dit een zesruits venster zoals zichtbaar op tekening uit 1948.*

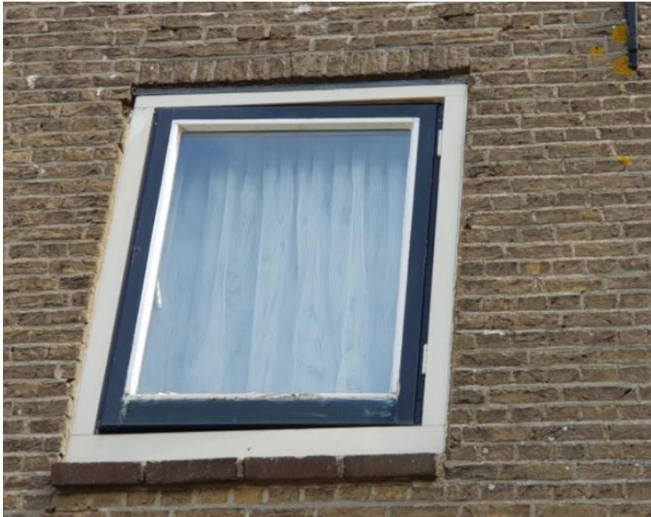
- 7 *Enkelruits draaivenster 1<sup>e</sup> verdieping. Aan weerszijden van het venster zijn losgebakte stenen zichtbaar; het venster is in het metselwerk ingebroken en voorzien van rollaag. Op een verguningsaanvraagtekening van 1948 komt dit raam nog niet voor.*

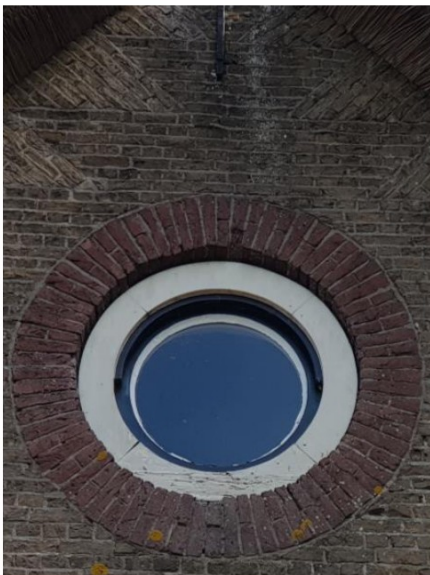
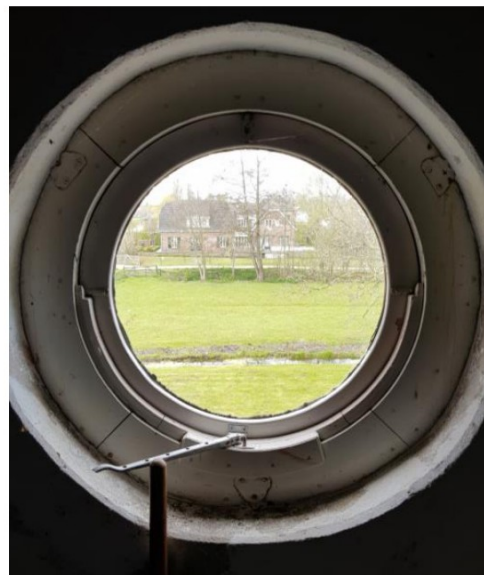
- 8 *Rond kiepvenster, ook bekend als ossenoog of oeil de boeuf. Oorspronkelijk kozijn en raambout, alleen de roeden en 4 losse ruitjes zijn naderhand vervangen. Wijkt in deze zin af van het ronde raam van huisnummer 8 (oostgevel) die wel nog origineel is. Het kozijnhout is opgeemaakt uit 4 kwartonde dorpels waarvan, op de bovendorpel na, elk aan de dagkant zijn verankerd met hier zichtbare ankerveren van de kozijnankers.*

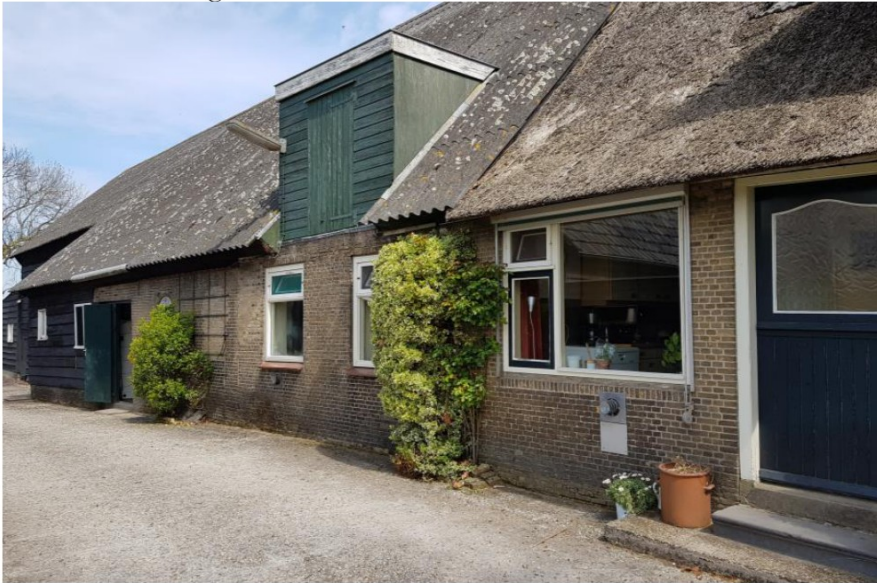
- 9 *Linker zijgevel langsgebouw; deel 1. Op de aanvraag vergunnings-tekening van 1948 was een toen bestaande toestand getekend. Met oranje ingevuld het metselwerk dat rond 1948 ingeboet werd. Het met blauw gearceerde gedeelte is rond 1880 aangebracht. Dit muurveld is met iets grotere bakstenen opgemetseld (zie volgende fotobeschrijving nr 10). Het metselwerk uit 1880 is tegelijk met de oprichting van het T-huis gemetseld. Ook in de in 1880 gemetselde rechterzijgevel zijn rondboogvensters met zelfde rollaag zijn aangebracht.*

*Alleen de gevelopening rechtsonder de dakopbouw dateert uit de bouwtijd. Tegenwoordig is hier een modern venster in gezet. Het nog overgebleven rondboogvenster dateert nog uit 1880.*

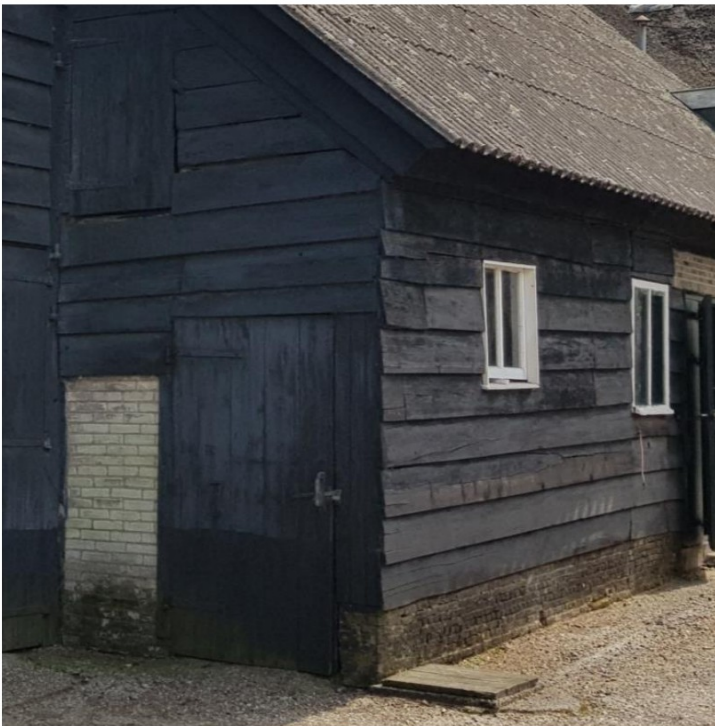
- 12 In de voeting is een gedeelte zichtbaar dat naderhand onderstroomd is en hiernaast is een dichtgezet deurkozijn zichtbaar. Boven het onderstroomde gedeelte is een bouwelement (kozijn, balk, etc.) aanwezig geweest die tijdens het metselen behouden moest blijven. Dit kan ook een gevolg zijn van onderhoud.

Bij het verwijderen van het deurkozijn kon men onbelemmerd doormetselen maar heeft men toch een rollaag gemetseld, iets dat ontbreekt op de linkerbeëindiging.

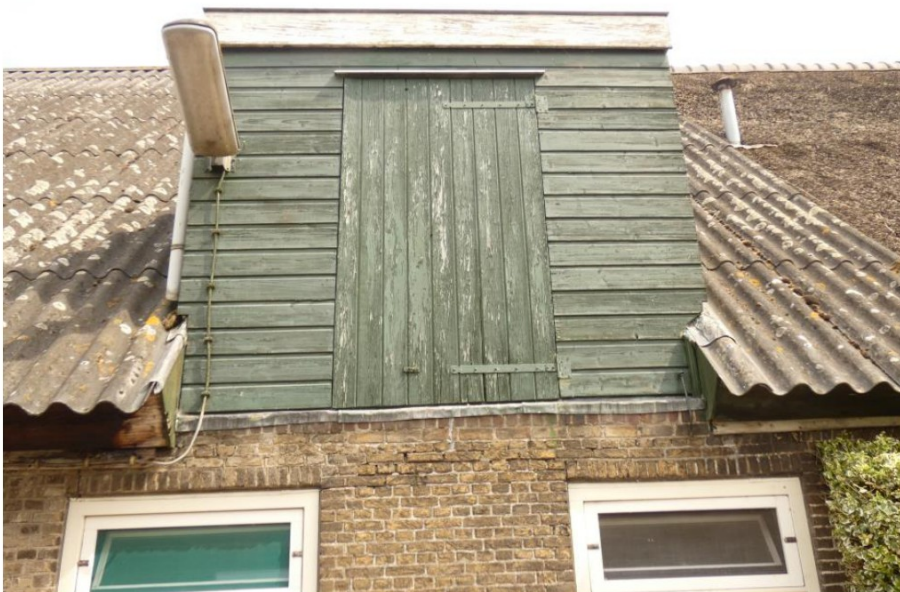
- 13 De dakopbouw met hooiluik in de linker zijgevel. Via dit luik werd het hooi op de waterzolder gebracht.

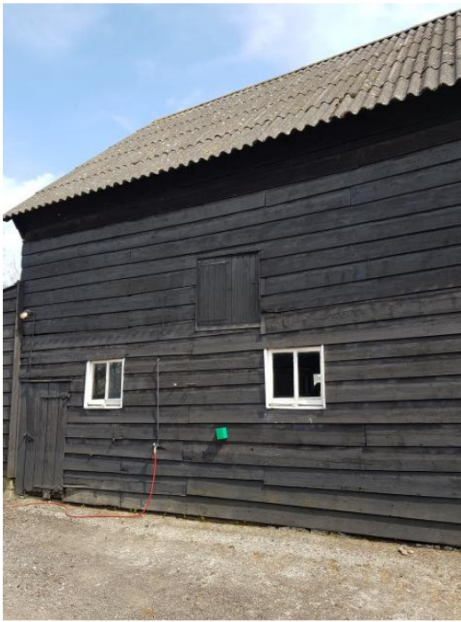
- 14 *Linkerzijgevel langsgebouw deel 2 in 2 foto's. Op de rechterfoto is met stippellijn het restant van de deeldeuren weergegeven. Deels achter het potdekselwerk is het kozijnhout nog aanwezig inclusief de nu in onbruik geraakte duimen van de deeldeuren. De deuren zijn precies even breed geweest als de nu bestaande deuren van de oude schuur; die is daar wellicht hergebruikt. De in dit vak aanwezige deuren en luiken zijn aangebracht toen de deeldeuren in onbruik zijn geraakt; Vermoedelijk rond 1923 toen de oude schuur werd gebouwd (zie bouwhistorie en bijlage 2).*

De meeste gevelopeningen voor de deuren en luiken zullen al rond 1914 aangebracht zijn. Opvallend zijn de zichtbare restanten van de grote deeldeuren die hier tussen 1914 en 1923 gezeten hebben. Zie hiervoor ook fotobeschrijving nr 14.

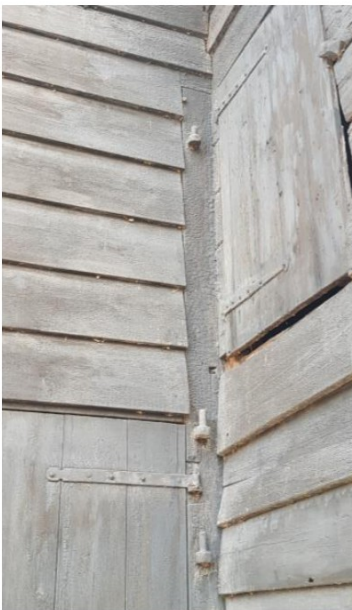
- 15 *Oude duimen van de voormalige deeldeuren.*

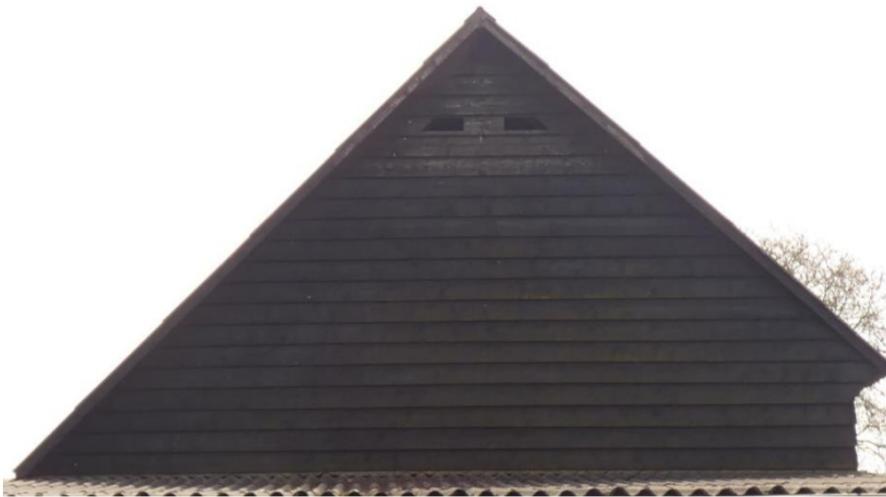
16 *Ter illustratie*

De achtergevel is open ter plaatse van de aansluiting met de nieuwe melkveestal. Bovendaks is de gevel een blind gepotdekselde puntgevel met in de top een kleine ventilatiesparing. De gevel is samen met de linker zijgevel van het langsgebouw deel 2 in 1914 getimmerd. Het potdekselwerk is op stijl-en regelwerk bevestigd, deels gedragen door de voormalige - in de constructie opgenomen - hooisluur. Op dit laatste gebint staat dus geen kapspant. Gepotdekselde kopgevels hebben niet altijd een spant, omdat het potdekselwerk voldoende stijfheid aan het stijl en regelwerk biedt.

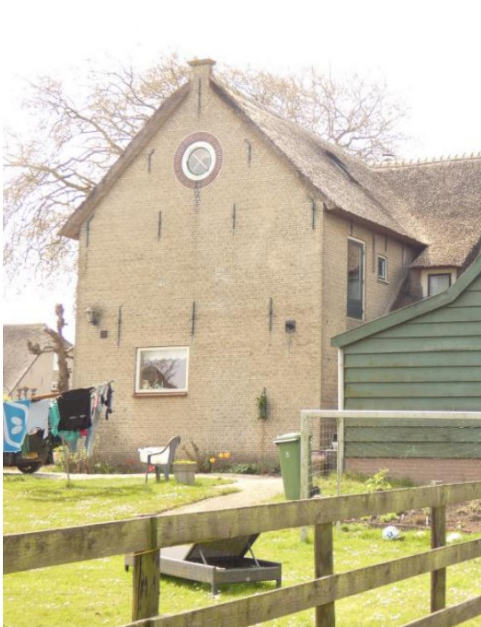
17 *Rechter zijgevel voorhuis. Rechts detail uit de vergunningsaanvraag voor het plaatsen van een lichtkozijn d.d. 16 december 1977.*

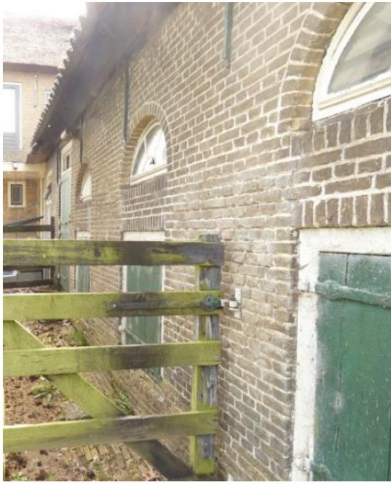
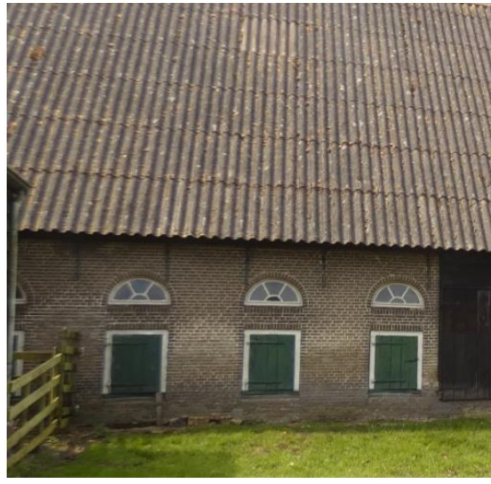
19 *Ter illustratie*

De zijgevel is deels gemetseld en deels gepotdekseld. De voeting van het gepotdekselde deel is met dezelfde bakstenen vervaardigd als het geheel opgaande metselwerk en in dezelfde fase gebouwd. De gehele gevel is rond 1880 vervaardigd toen de stal verbreed werd. In de gemetselde gevel is het gedeelte van huisnummer 8 niet geïnspecteerd. De in de gemetselde gevel aanwezige deur, de 5 mestluiken en de boven de mestluiken aanwezige halfronde stalramen zijn allemaal in 1880 aangebracht. Deze mestluiken zijn aan binnenzijde dichtgezet.

In het gepotdekselde gedeelte is één mestluik zichtbaar. Dit mestluik en de opgeklampte deur ogen beide authentiek en zullen eveneens in 1880 aangebracht zijn. De drie tweelichtvensters zijn identiek aan de tweelichtvensters van de linkerzijgevel langsgebouw deel 2 en zijn eveneens modern.

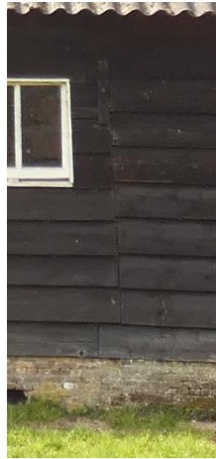
22 *Detailuitsnede van de bouwnaad. Tussen de potdekseldelen is een stuiknaad zichtbaar. Ook in de voeting is ander metselwerk zichtbaar vanaf deze bouwnaad.*

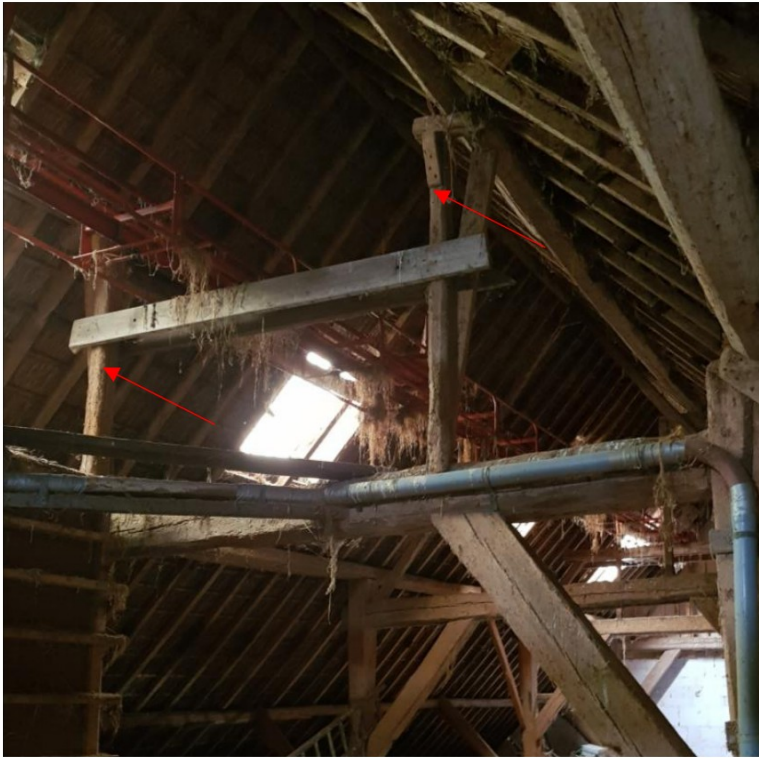
- 26 **Gebint 4** is tegelijk met gebinten 1 t/m 3 gemaakt, maar heeft in plaats van een spant restanten van een stijl-en regelwerk. Dat komt omdat dit gebint tegen de oorspronkelijke achtergevel van 1859 of eerder had gestaan. Als buitengevel was het gebint oorspronkelijk beschoten met potdekselwerk.

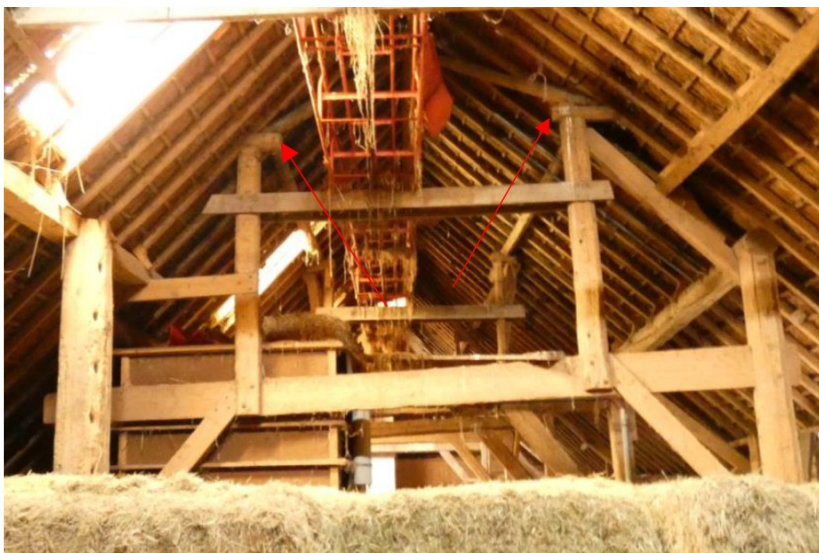
- 27 **Gebint 5** is anders geconstrueerd dan gebinten 1-4. De dimensionering van het hout wijkt af, de afstand van deze andere gebinten is 4,2m h.o.b. Ook wijkt de constructie enigszins af; de korbeels zijn opgespijkerd en met traditioneel pen-gatverbinding gemaakt.

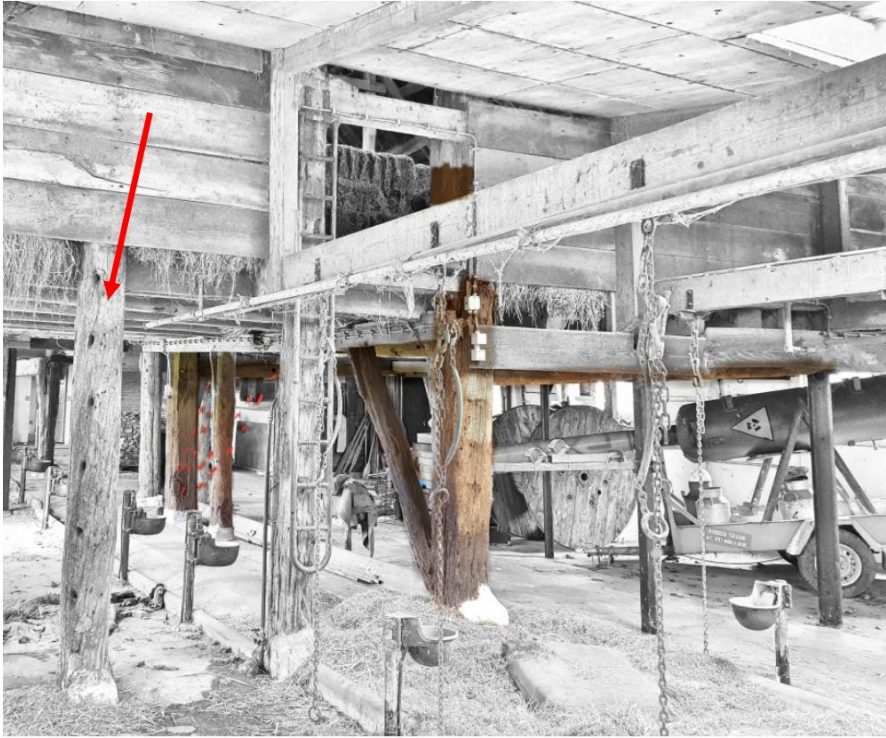
28 In kleur is de onderconstructie van de voormalige hooiberg duidelijk zichtbaar.

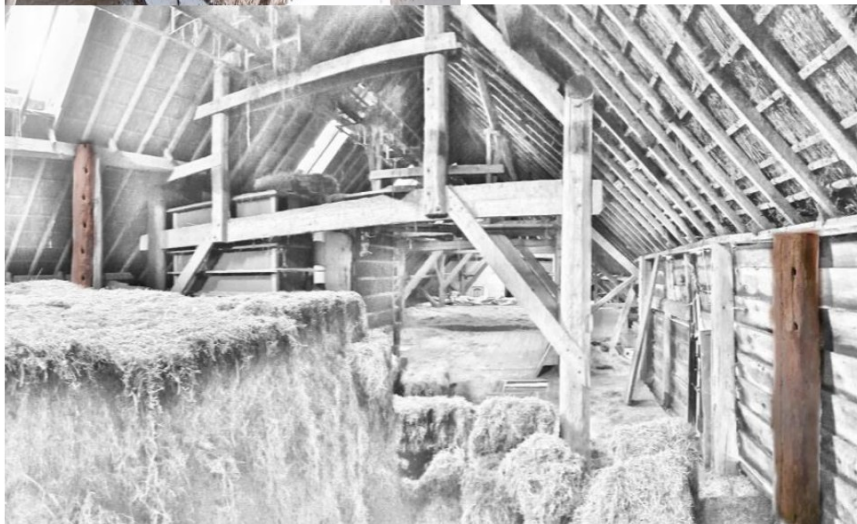
30 De hooiberg (in kleur) stond tussen 1880 en 1914 zo dicht op de toenmalige achtergevel van het hoofdgebouw dat het waarschijnlijk is dat hiertussen een brug is geweest om het hooi naar de stallen of de waterzolder te kruien.

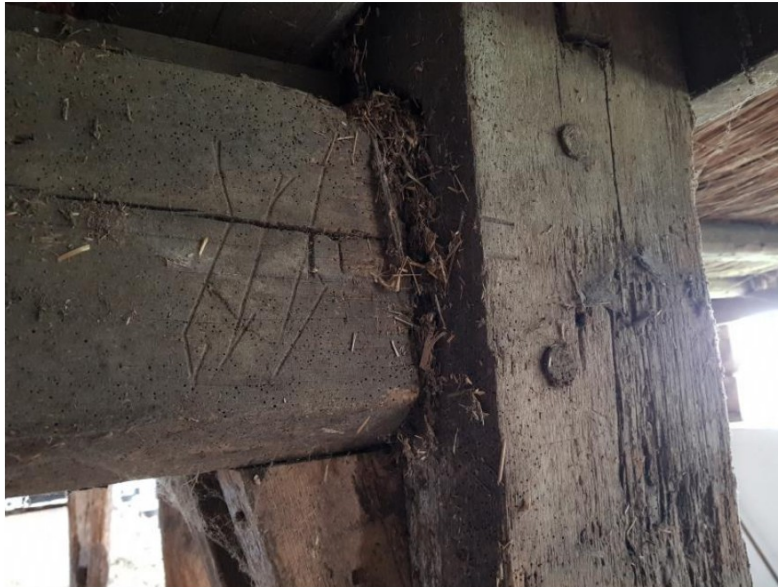
- 31 *Op het hout van de hooischaar zijn nog diverse (gebakte) telmerken en (gesneden) vlotmerken zichtbaar die een hoge ouderdom doen vermoeden.*

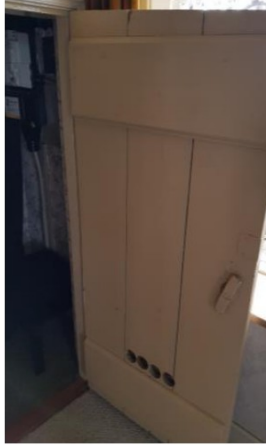
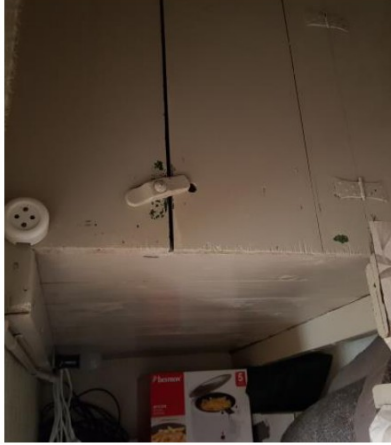
34 In het voorhuis zijn nog authentieke elementen van vóór 1948 overgebleven. Naast de in 1948 gemoderniseerde schouw is nog een restant van een bedstede zichtbaar (kader op linker foto, detail midden en rechts)

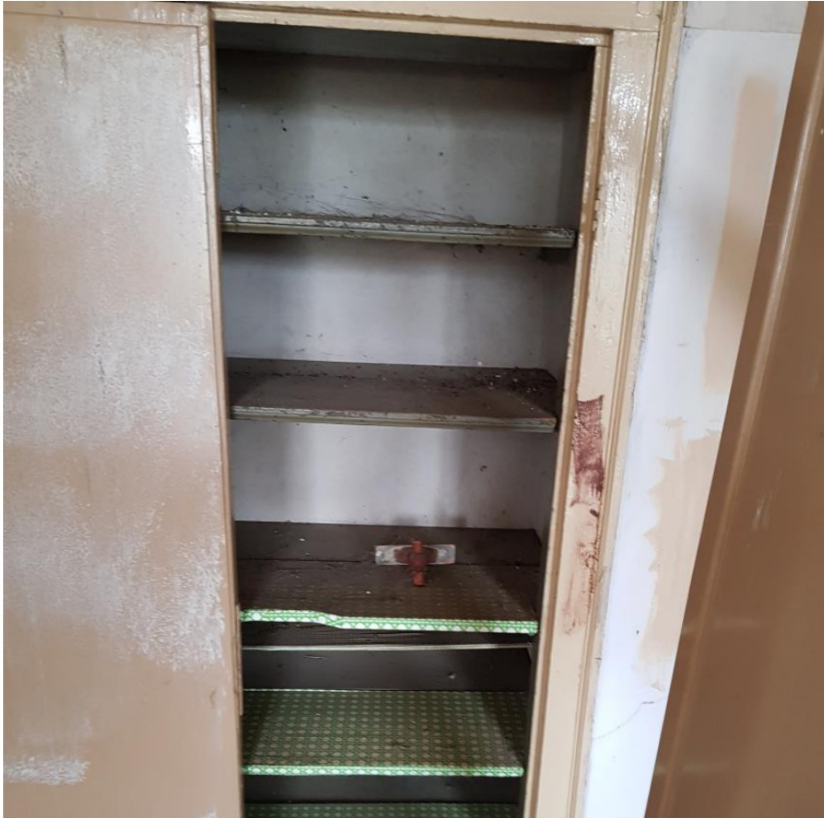
35 In de woonkamer in de keukenwand is nog een inbouwkast uit 1948 zichtbaar. Volgens plattegrond bij nr 48 heeft hier iets groters gezeten dat in de keuken stak. De opening is bewaard gebleven.

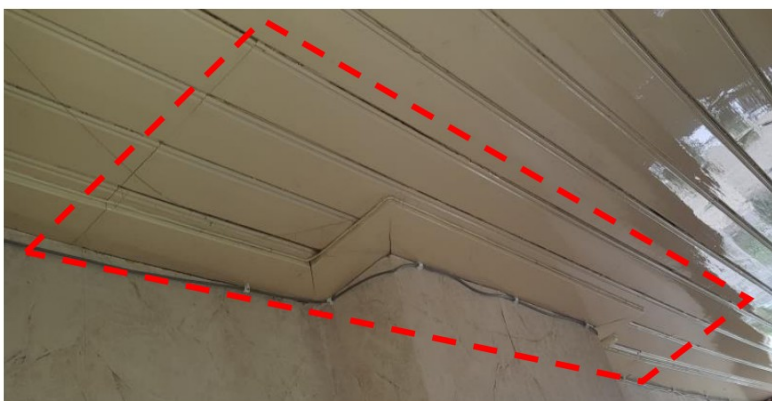
36 Van de oude schouw zijn in het voorhuis ook bouwhistorische restanten zichtbaar. Hiernaast contouren in het plafond

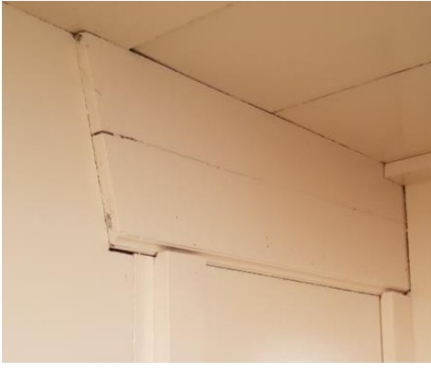
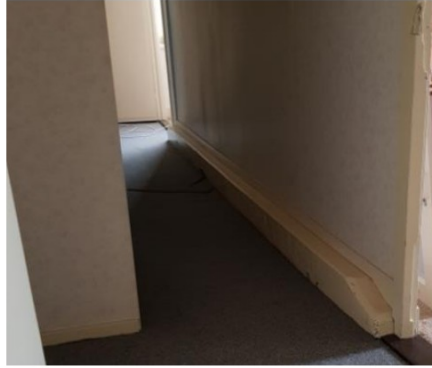
- 37 *Op de verdieping zijn ook sporen van de oude schouw zichtbaar, hier links een gedeelte van een ingekorte vloerbalk waar de schouwboezem is geweest op de verdieping. Rechts bij wijze van vloerplint/wanddrager; restant boezembalk.*

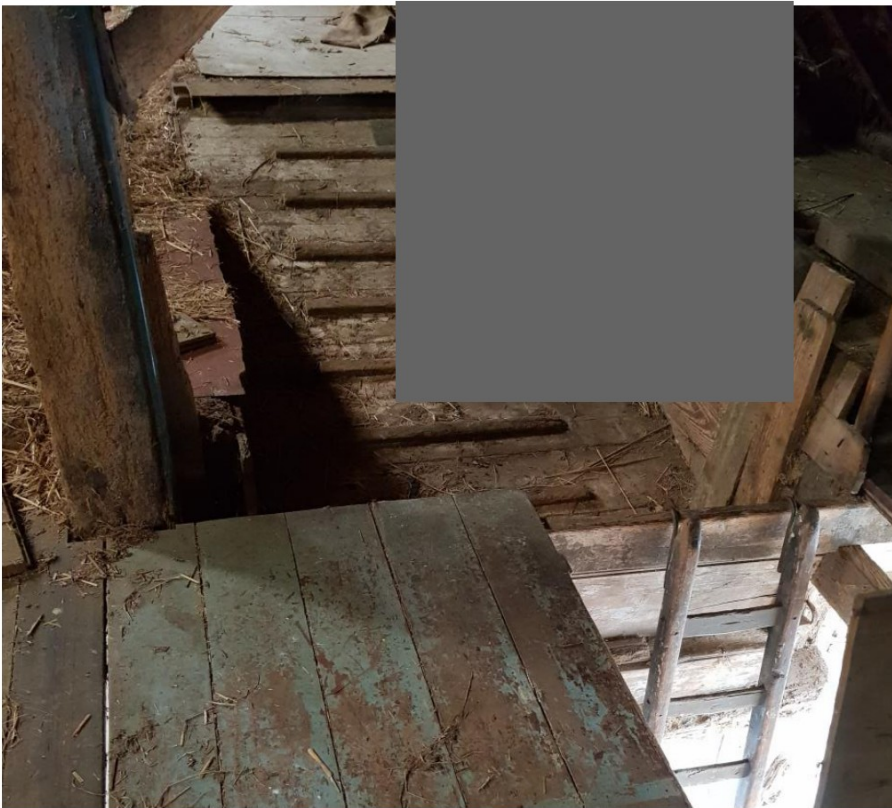
- 38 *In de stal is nog een waterzolder bewaard gebleven. Ook de oorspronkelijke hellingbaan hiervan (zie foto) is nog aanwezig in het pand.*

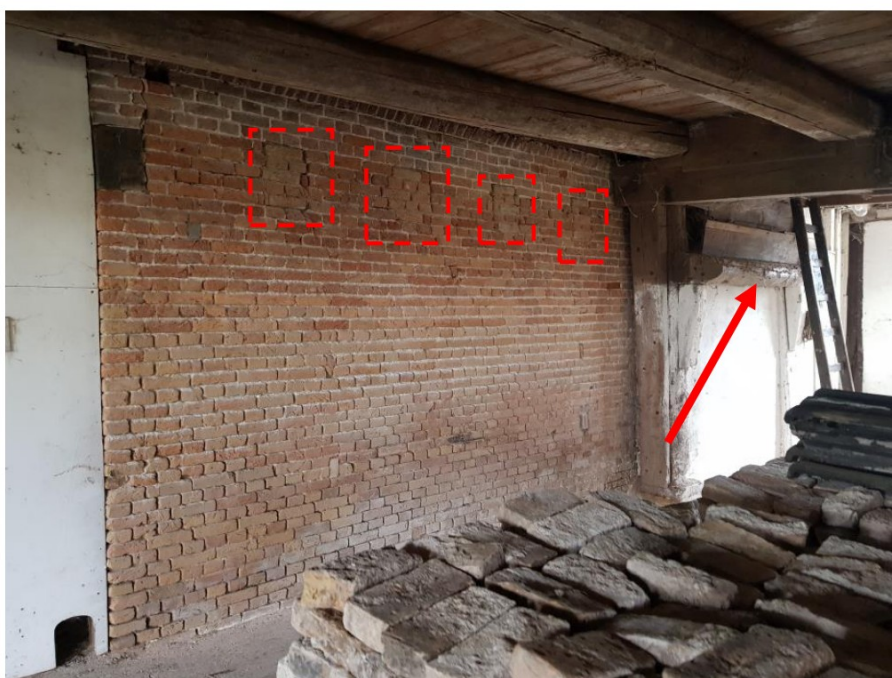
- 39 *Hier in de muur in de kaders oude balklagen van onderslagen van de waterkelder. Aan de stroomlaag in de muur is te zien dat dit muurtje naderhand is gebouwd om de balklaag erboven te versterken.*

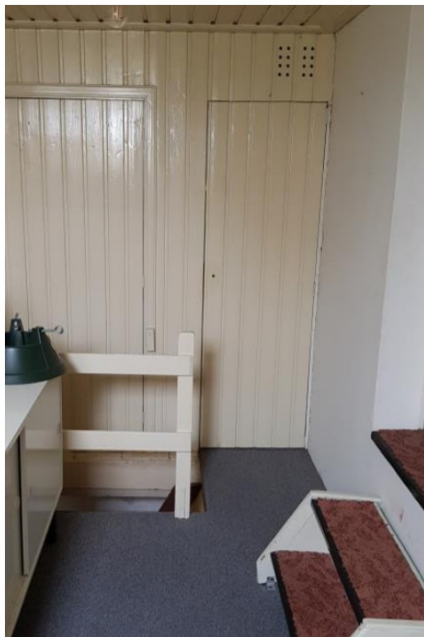
40 *Op zolder is de huidige opdeling van het gebouw met huisnummer 8 naderhand nog ingeboet met lijmblokken.*

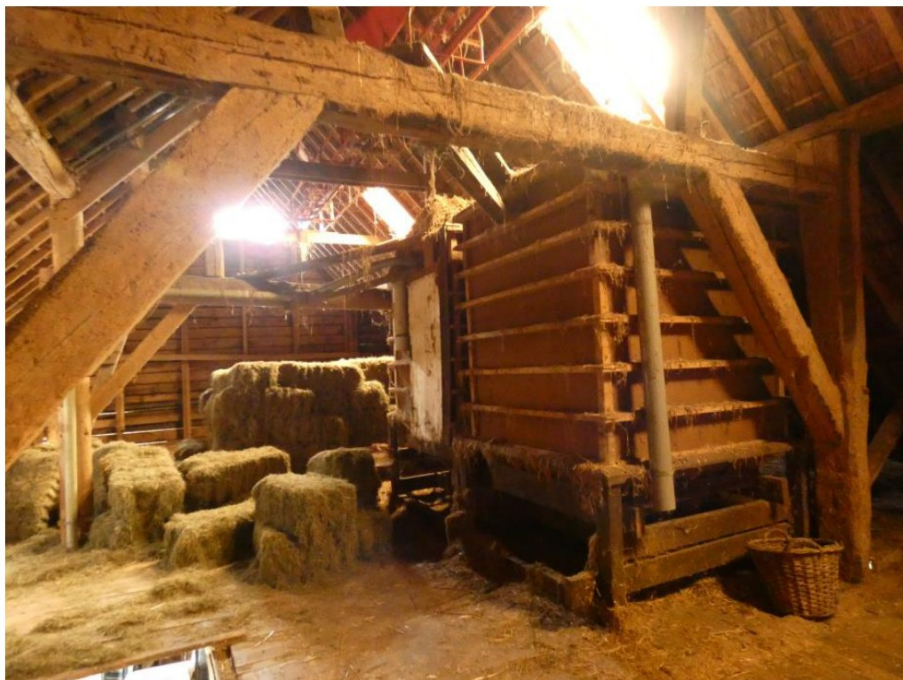
41 *Op zolder is nog een – vermoedelijk vroeg-20<sup>e</sup> eeuwse voerdispenser aanwezig.*

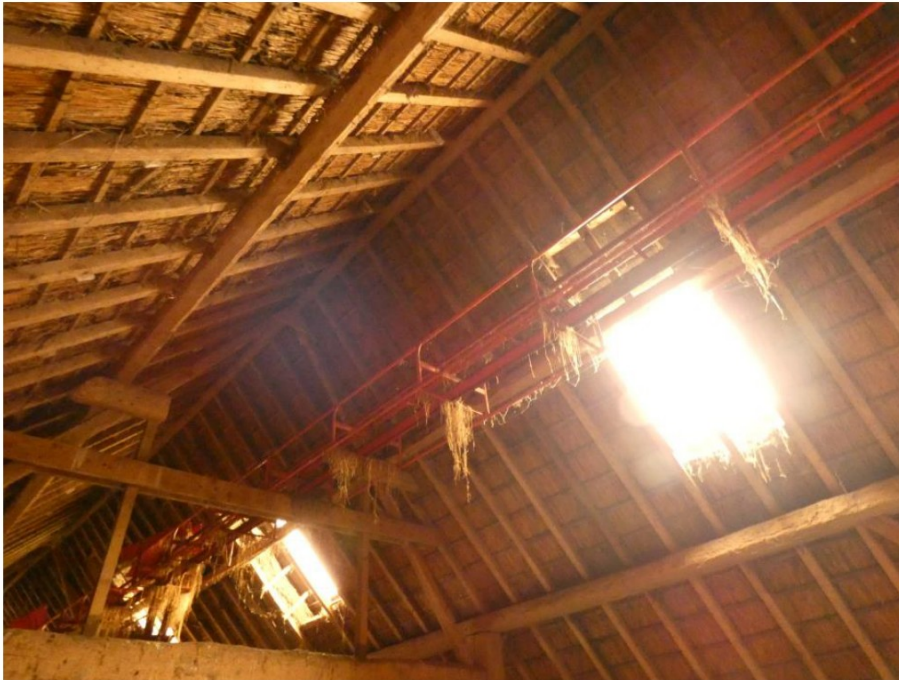
<sup>42</sup> Nabij de nok is ook in een zeer late fase nog een hooitransportband aangebracht. Hiervoor zijn delen van de spantenconstructie doorgezaagd. Dit zal aangebracht zijn toen het dak (dakbedekking, rietlaten en sporen) ook grondig vernieuwd werd. In dezelfde fase zullen de daklichten aangebracht zijn. Deze vernieuwingen zijn cultuurhistorisch indif-ferent.

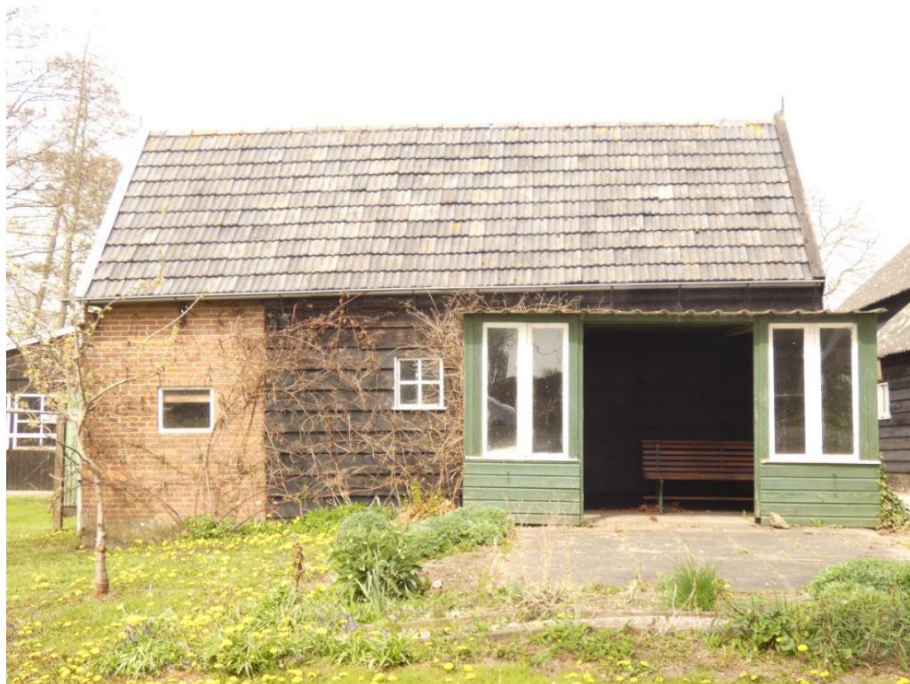
- 43 *De wagenschuur is naast het rijpad gesitueerd en bestaat uit een combinatie van hout potdekselwerk en steen. Tegen de schuur aan is een laat 20<sup>ste</sup> eeuw's tuinhuisje gezet.*

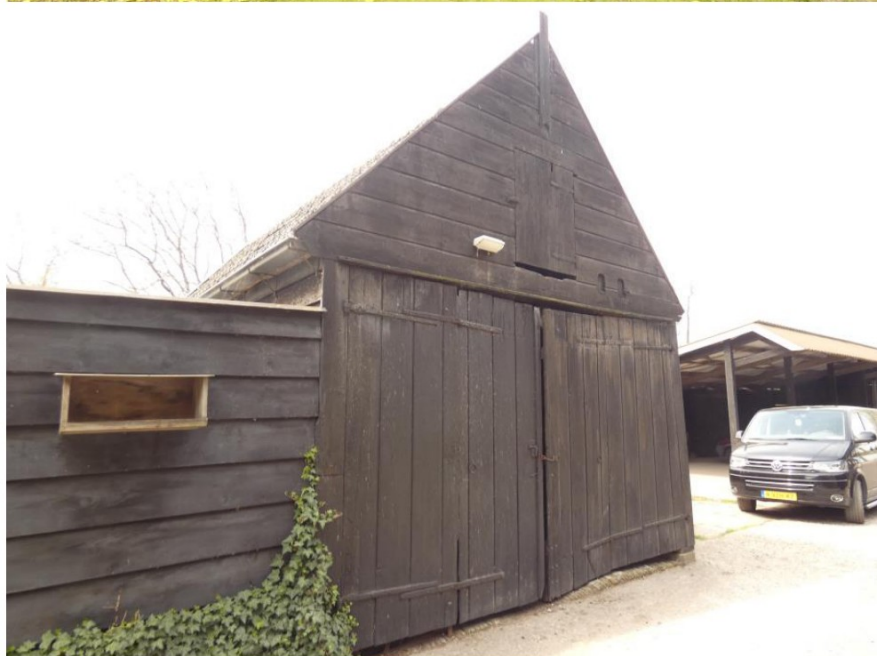
- 44 *De deuren in de wagenschuur hebben exact dezelfde afmetingen als de uitsparing die in de zijgevel voor de deeldeuren is gereserveerd. Deze deuren zullen waarschijnlijk in een eerder stadium in de boerderij hebben gezeten en later naar de wagenschuur zijn verplaatst.*

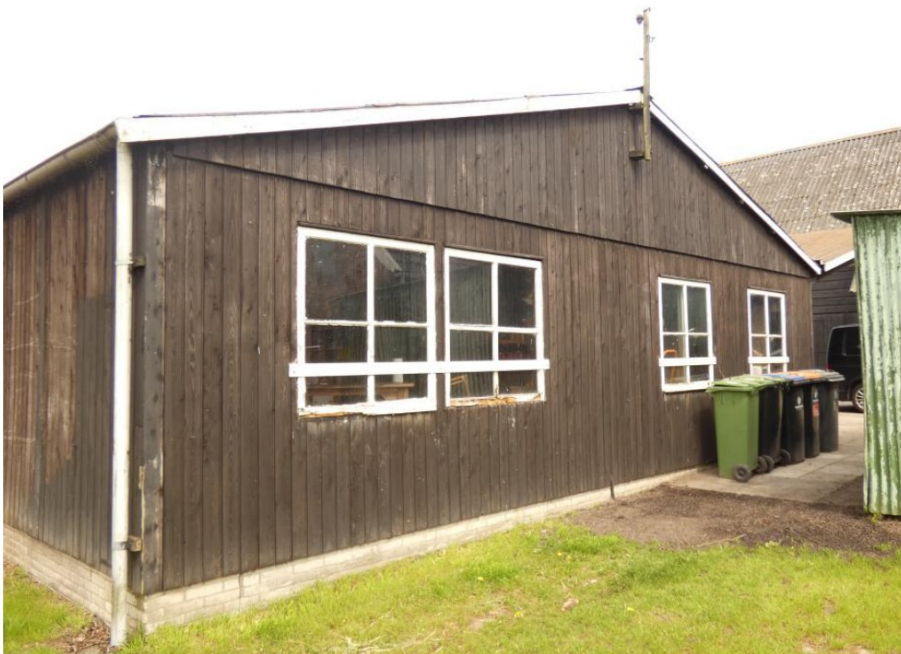
- 46 *Ook de vensters aan de kopgevel zijn duidelijk hergebruikt. Mogelijk afkomstig van het hoofdgebouw.*

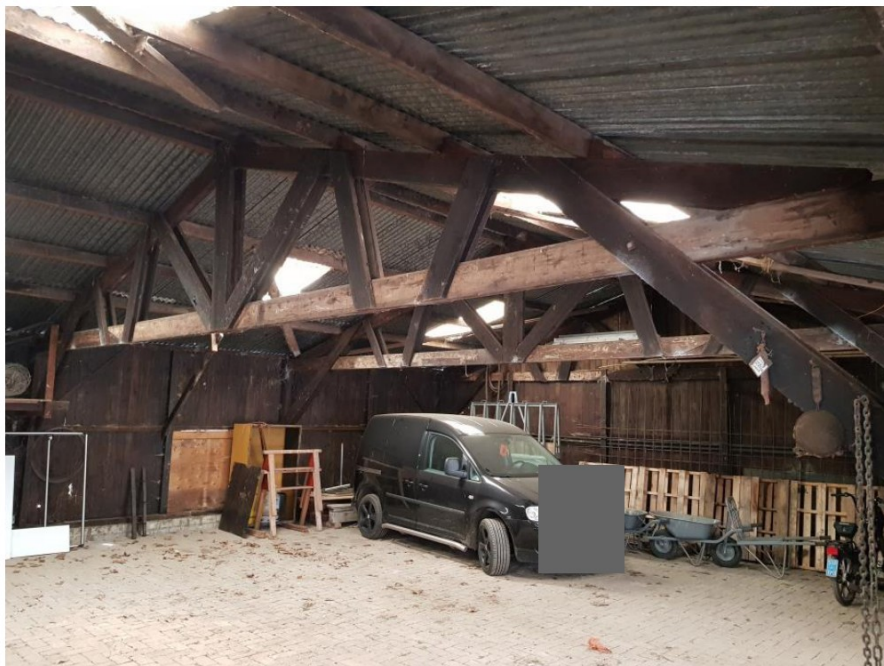
47 *Belgisch vakwerkspant ter plaatse van het interieur*

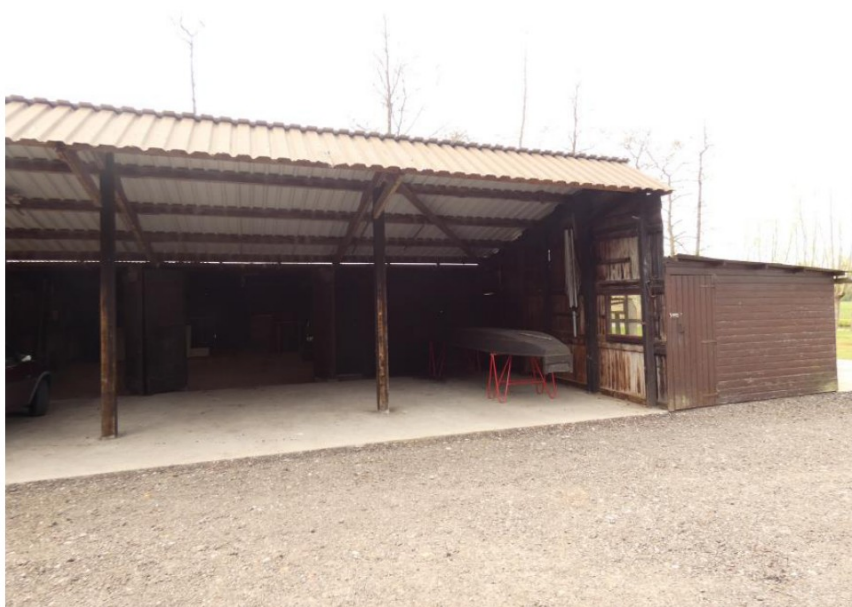
48 *Het in 1987 gemaakte afdak aan voorzijde op de gierkelder.*

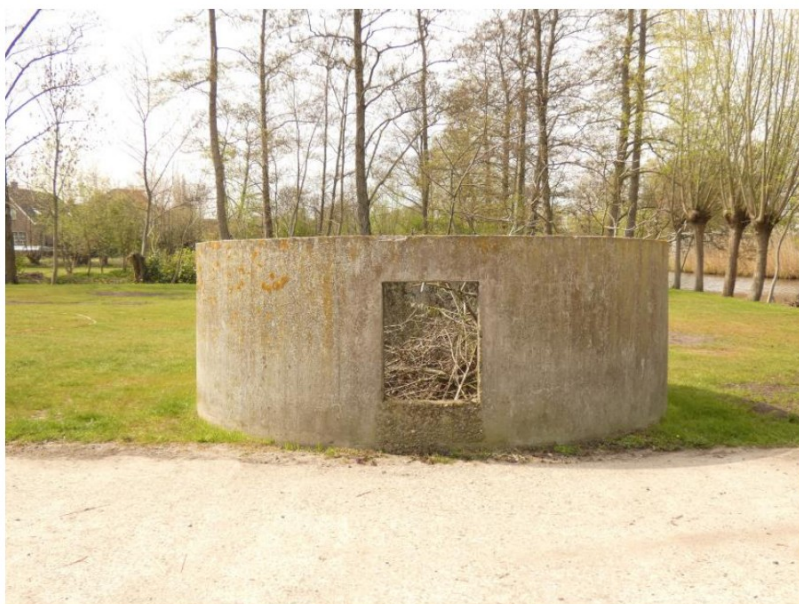
52

*Achter op het erf is een betonnen  
voedersilo te vinden.*

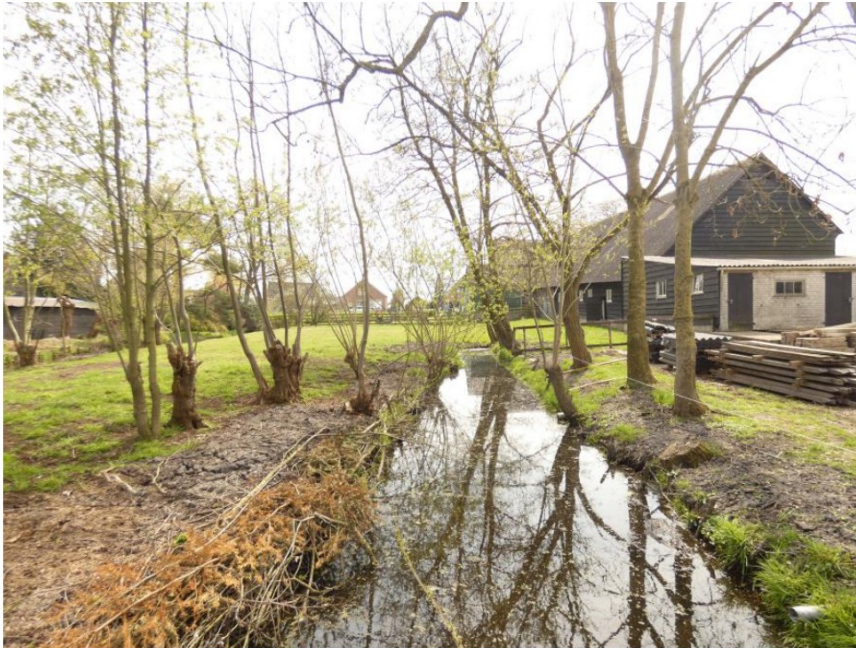
- 57 *Achter de boerderij is een klein schiereilandje, beplant met (knot)wilgen en essen. Vermoedelijk was hier in het verleden een hennepakker. De hennepplanten hadden drassige grond nodig. De knotbomen beschermden de lange, smalle stelen van de planten tegen doorknikken.*

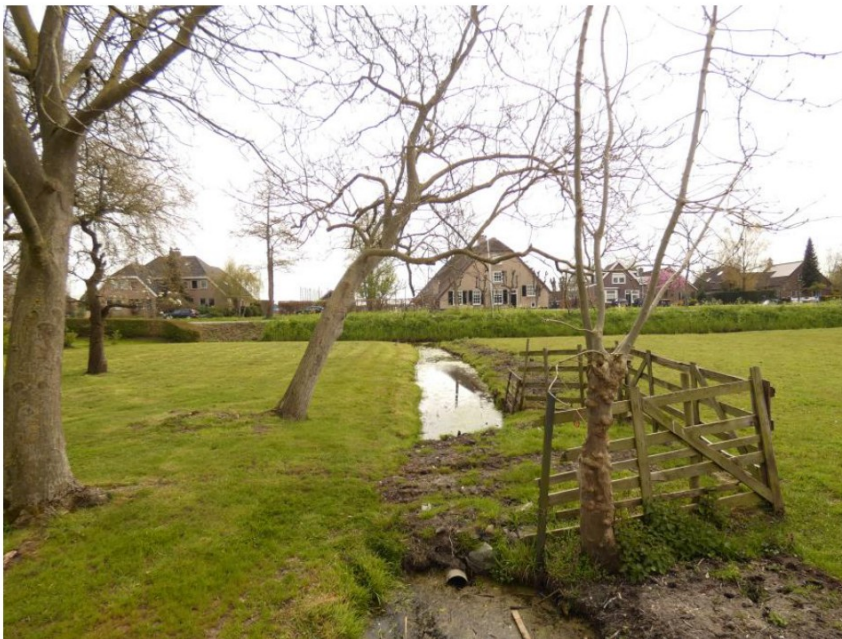
- 58 *Hovelingen geven toegang tot een door sloten omgeven weiland. Traditioneel bestonden zij uit een houten hek, geflankeerd door bomen. De meeste hovelingen zijn tijdens de ruilverkaveling verdwenen. Deze is nog wel goed herkenbaar.<sup>27</sup>*
