# BOUWHISTORISCHE QUICKSCAN

BOERDERIJ GIJBELANDSEDIJK 7

TE BRANDWIJK

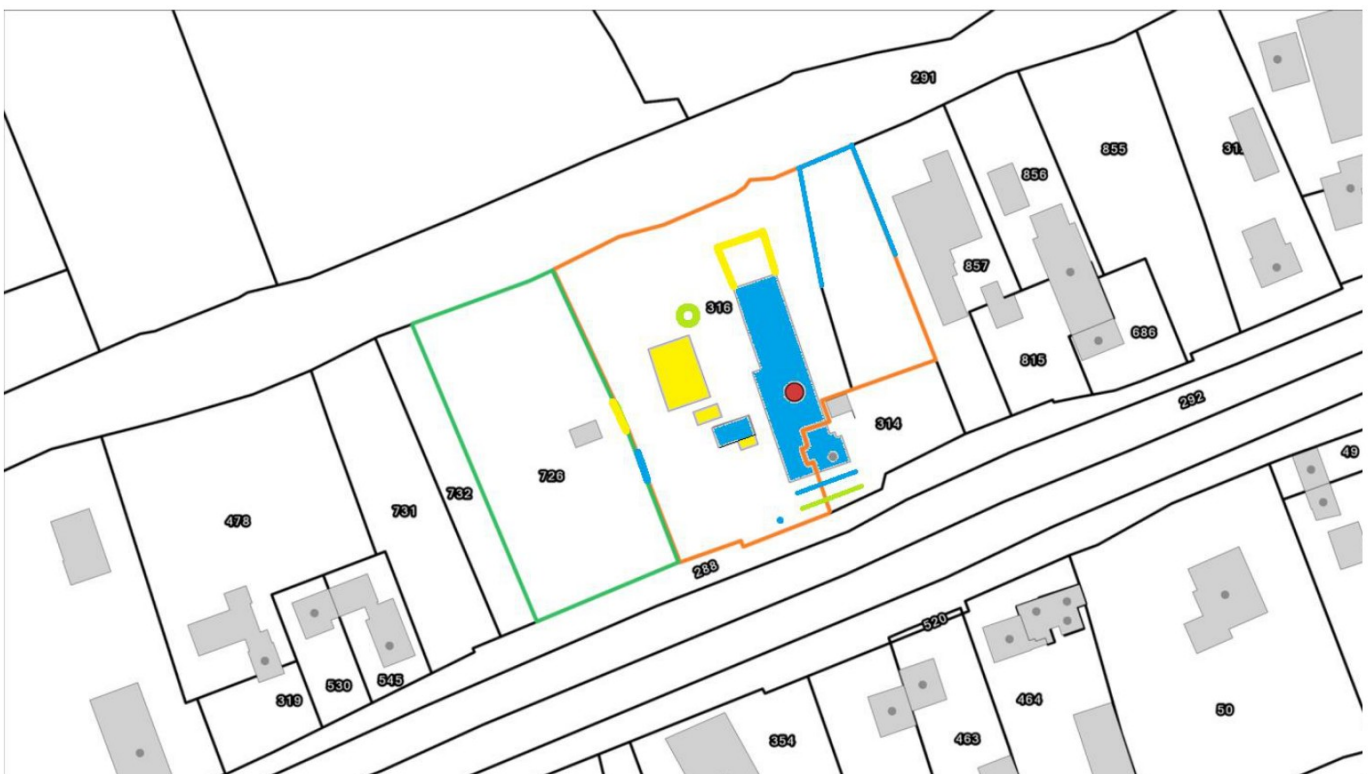
Waardestellingsplattegrond erf. De voorgevel is onder. De tekening kan niet los worden gezien van de tekst. Ter illustratie zijn de opstallen ook conform hun waardering ingekleurd. Tekening: Bureau Helsdingen op onderlegger
