# NOORDZIJDE 56 GOUDRIAAN

Bouwhistorische  
opname en  
waardestelling

De bouwhistorische opname werd uitgevoerd in het rijksmonument Noordzijde 56, 2977 XA te Goudriaan, monumentnummer 17039, kadastraal nr. C 432, RD-coördinaten 121.802, 435.301.

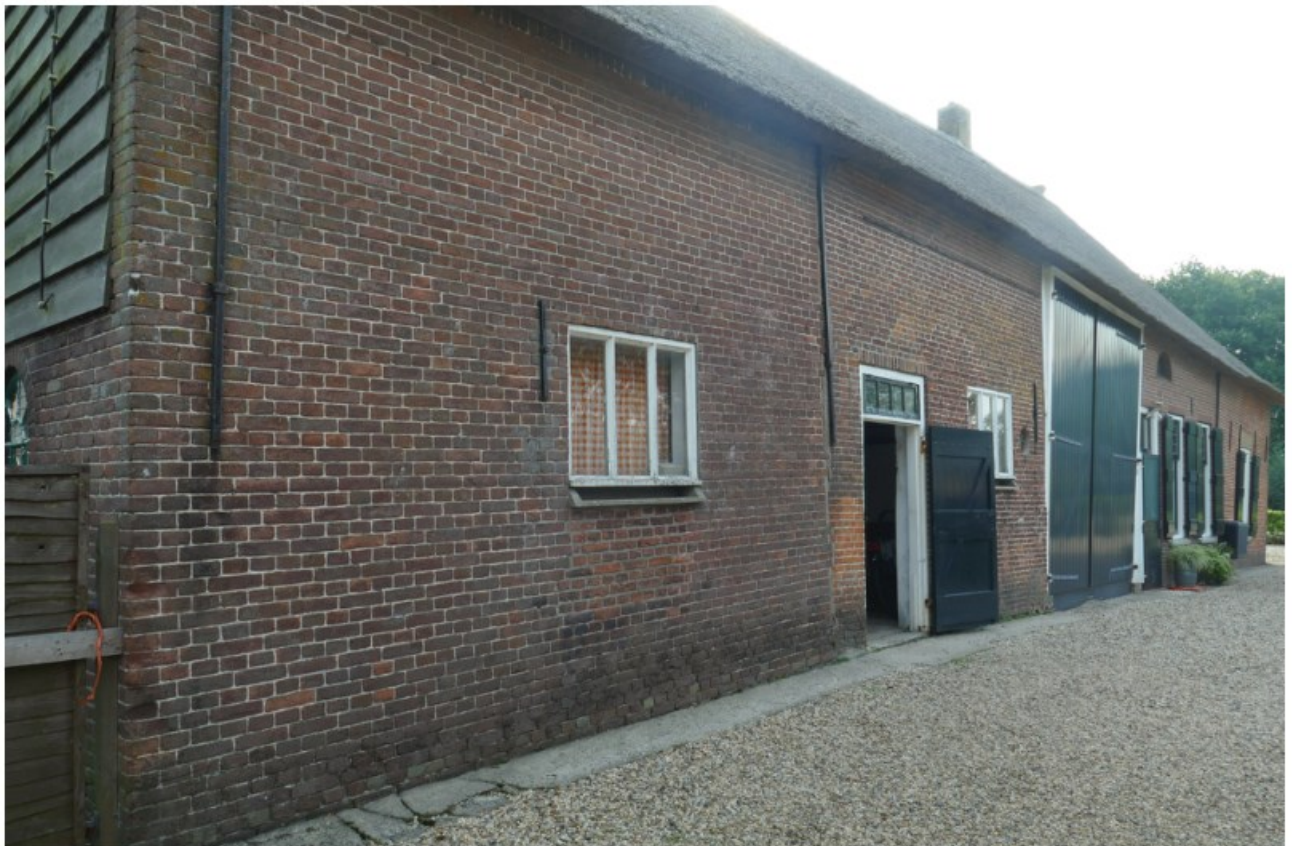
Een andere zaak die direct in het oog springt is een duidelijke verticale bouwnaad die links van buitendeur (zie afb. 4.2 en 4.3) loopt.

*Afb. 4.2 Foto van de westelijke zijgevel, gezien richting het zuiden. Hier is (tot en met de grote staldeur) het onderzochte stalgedeelte te zien.*

*De diverse verzakkingen zijn zichtbaar. Let ook op de verticale bouwnaad bij het grote zwarte anker links van de buitendeur.*

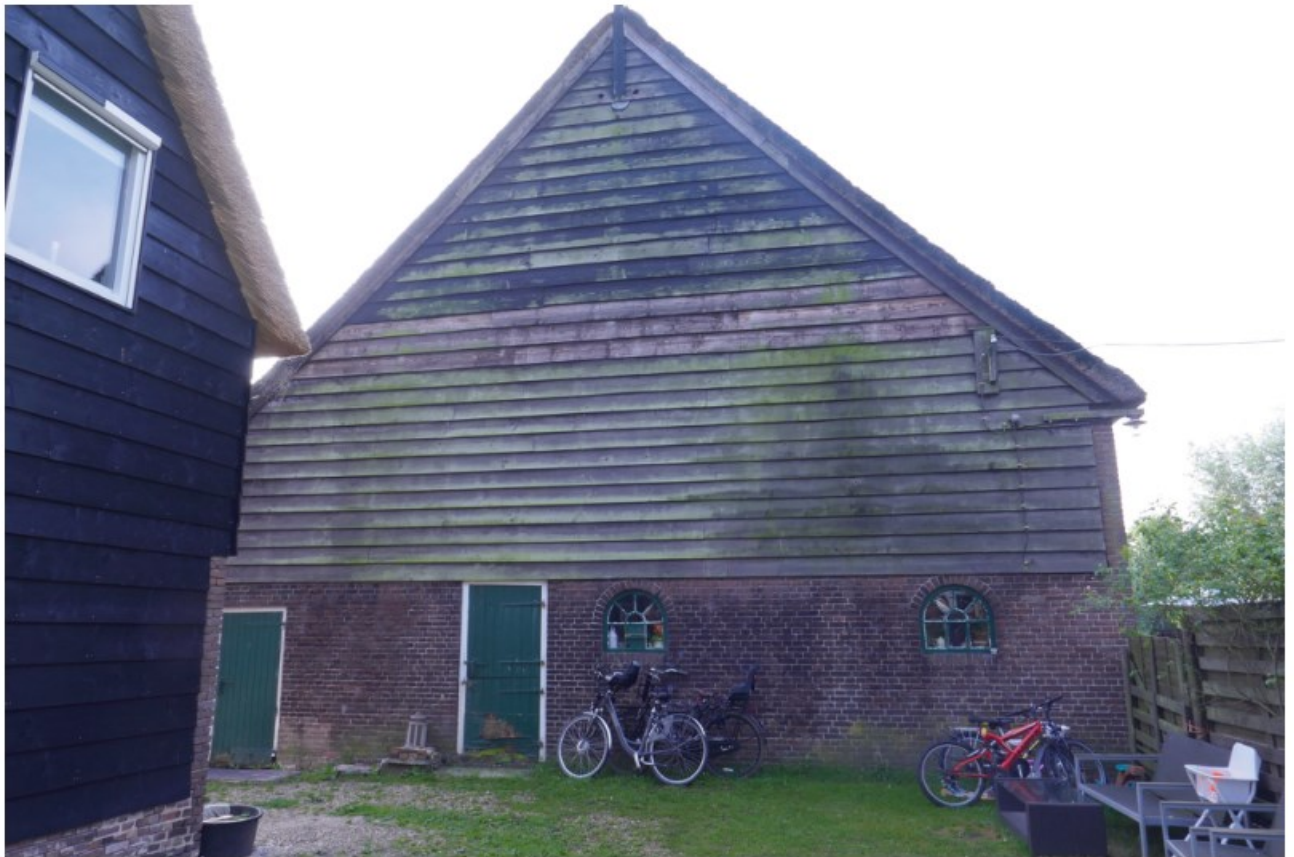
In de oostelijke zijgevel is dezelfde verticale bouwnaad zichtbaar - op dezelfde locatie - als in de westgevel, met aan weerszijden dezelfde, onderlinge afwijkende, baksteensoorten (zie afb. 4.7).

Onderaan deze oostgevel is een reeks dichtgezette doorgangen te zien (zie afb. 4.7) waar ooit deuren aanwezig waren waarmee de mest uit de achterliggende grup kon worden afgevoerd.

*Afb. 4.7 De oostgevel vertoont hetzelfde metselwerk en dezelfde verticale bouwnaad als de westgevel.*

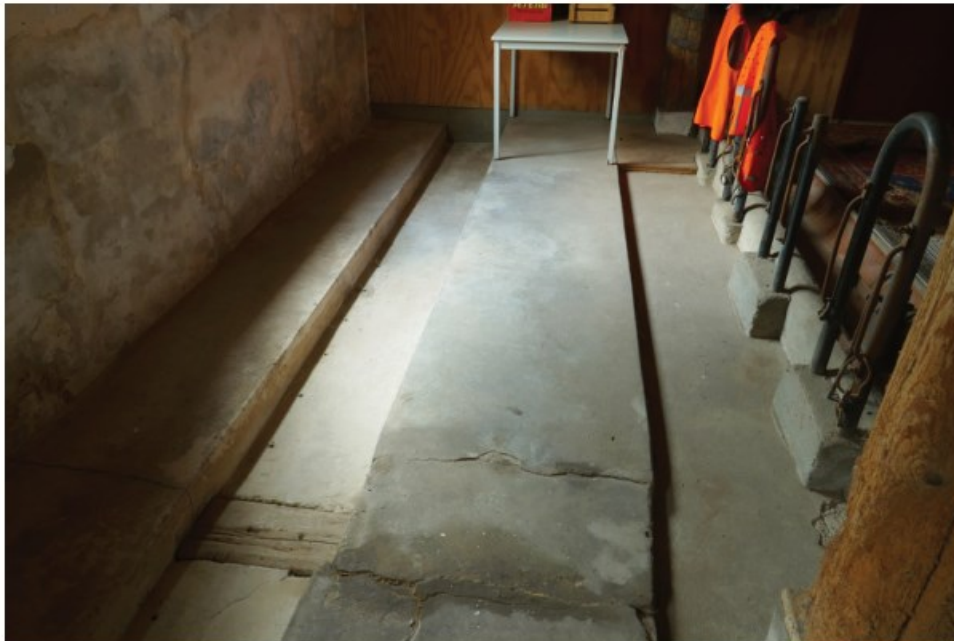
Afb. 4.8 Foto van de grupstal langs de oostzijde van de stal, gezien richting het zuiden; het betreft hier het langste stalgedeelte (zie afb. 4.9). De stal stond tijdens dit onderzoek geheel leeg, maar bezat nog wel zijn volledige inrichting.

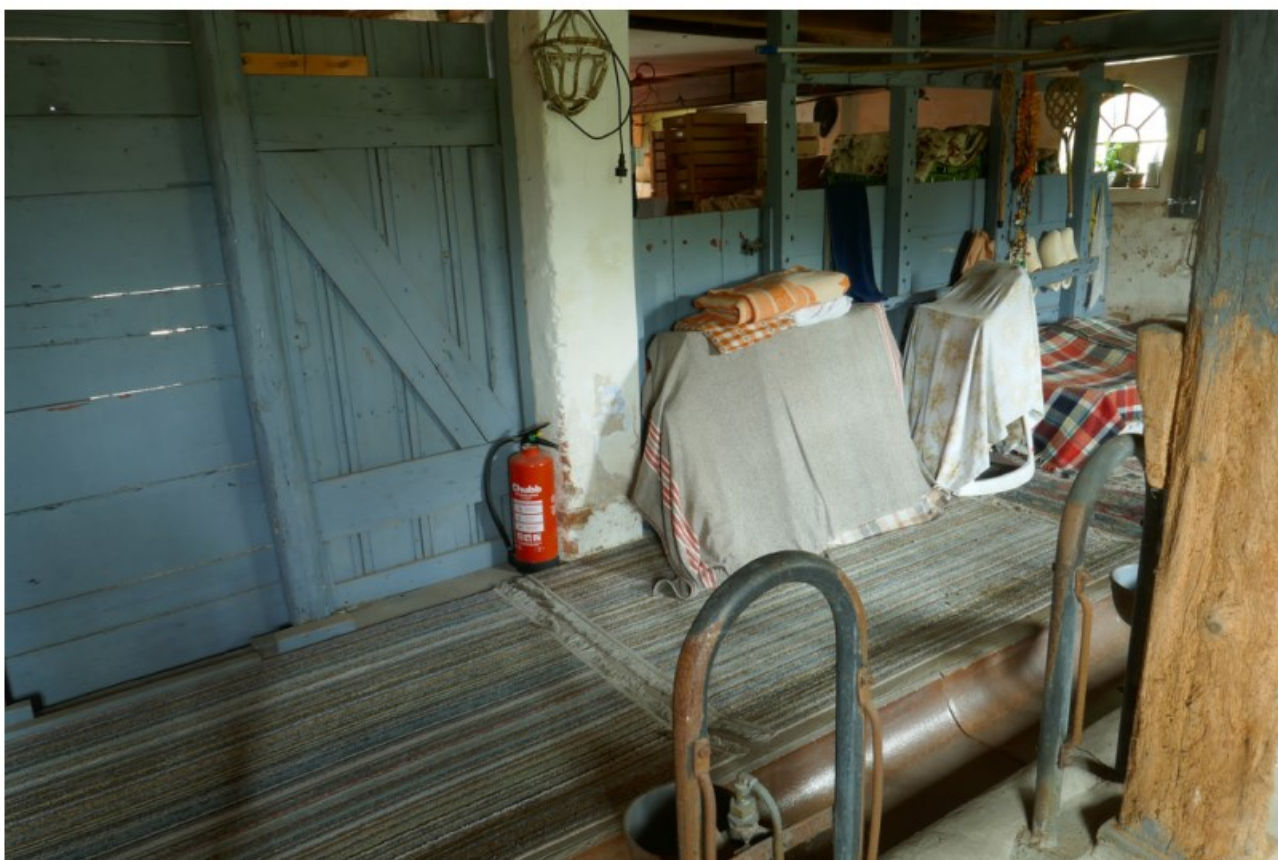
In de gehele begane grond zijn verder geen binnenmuren meer aanwezig, en worden de diverse stalgedeeltes van elkaar gescheiden door blauwgrijs geverfde, houten wanden die duidelijk uit diverse hergebruikte delen werden samengesteld (zie afb. 4.15).

Afb. 4.15 Foto genomen in 0.03, gezien richting het westen. Duidelijk zichtbaar zijn de blauwgrijze, houten wanden die de diverse stallen van elkaar scheiden. De wanden zijn uit hergebruikt hout samengesteld.

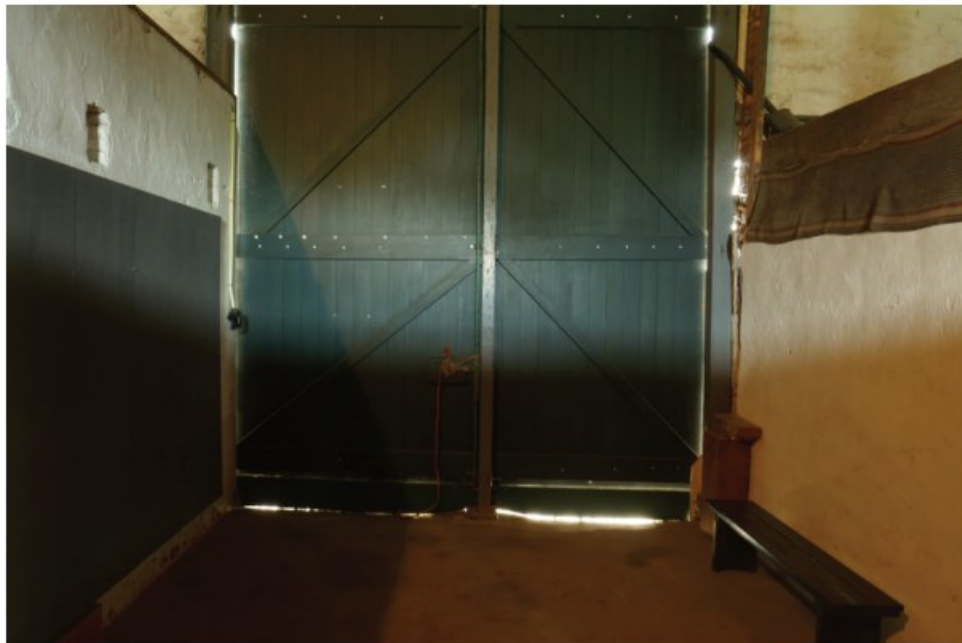
*Afb. 4.17 Foto van ruimte 0.04 gezien richting de grote staldeur in de westgevel. De muur rechts bevat sporen van blauwsel. De linkermuur heeft balkgaten van een voormalig plafond.*

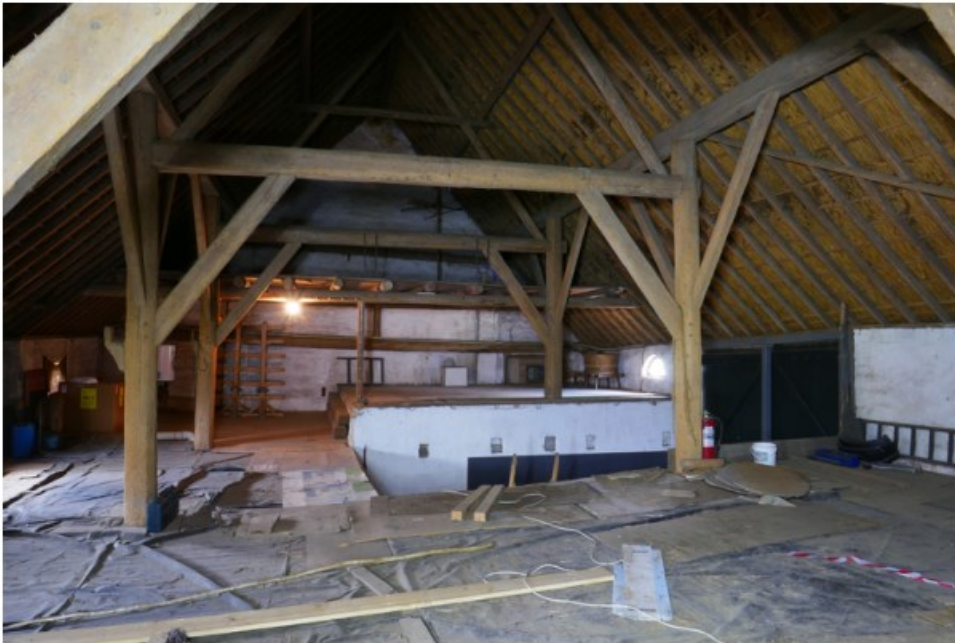
Afb. 4.18 Foto van de zolder in zuidelijke richting. Centraal is het open gat van ruimte 0.04 te zien met een iets verhoogd deel daarachter.

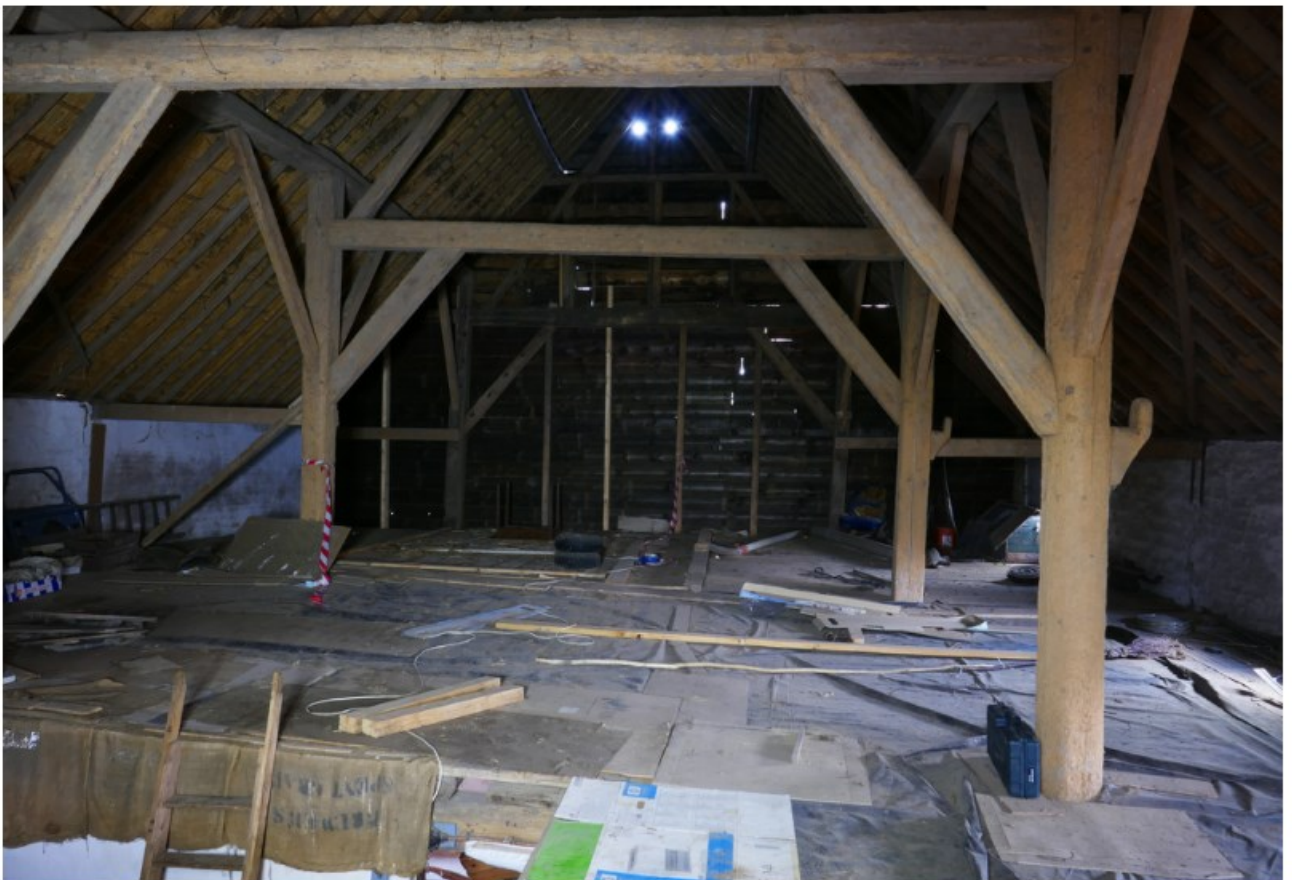
Afb. 4.19 Foto van de zolder in noordelijke richting. De onderste gebinten van de spanten zijn goed zichtbaar.

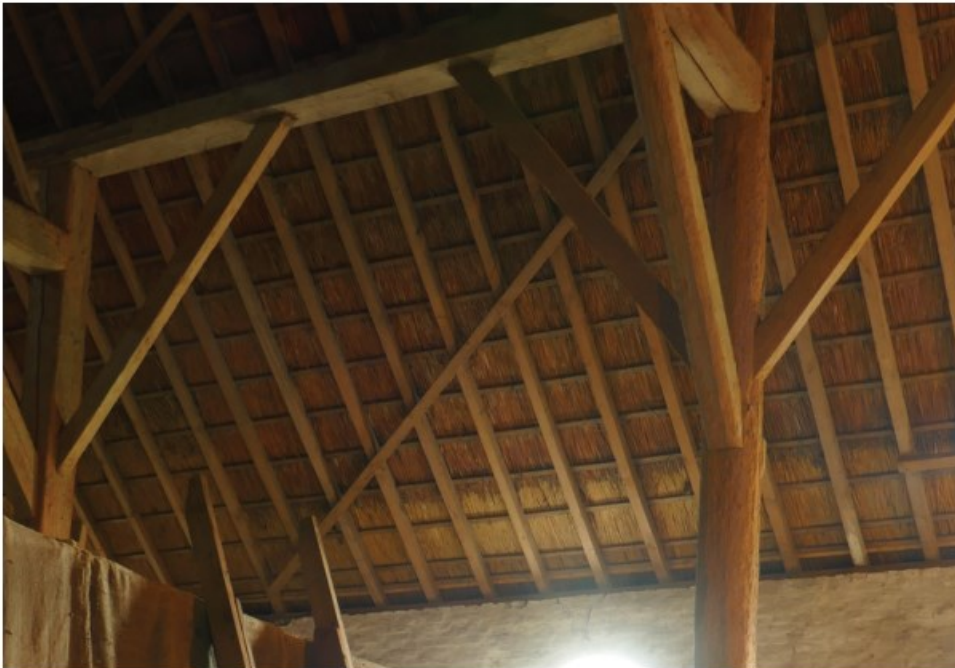
Tegen de spantenconstructie rusten vierkante, machinaal gezaagde sporen waarop horizontale rietlatten (en vervolgens het riet) zijn aangebracht (zie afb. 4.23).

Afb. 4.23 Foto van de binnenzijde van het dakvlak, waarbij de rietdekking op strakke, machinaal gezaagde sporen rust.

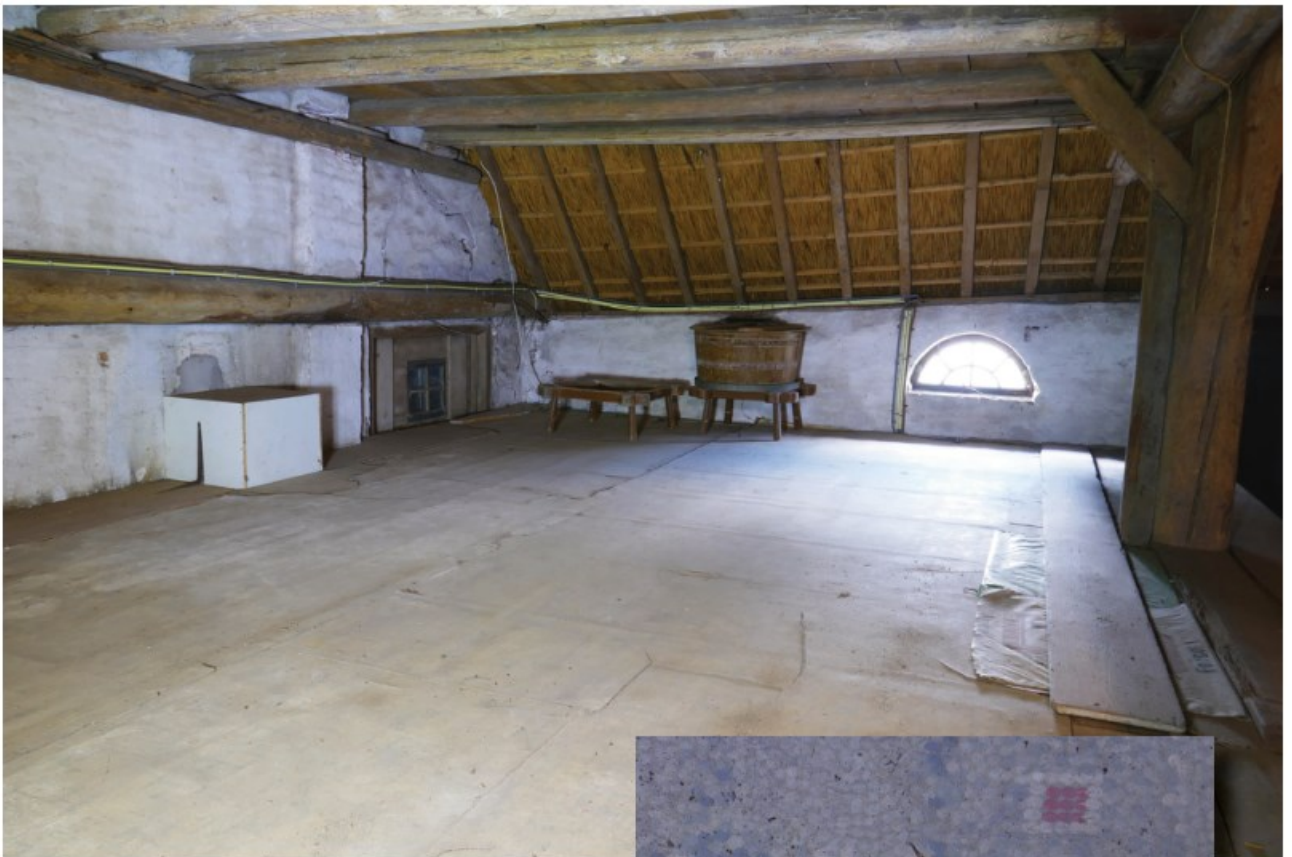
Achterin de zolder is een verhoogd gedeelte aanwezig (ruimte 1.01a), waarop een groot stuk balatum (vloerzeil) is aangebracht (zie afb. 4.24).

Dit balatum is aangebracht (mondelijke mededeling bewoners) aangezien zich hieronder een leefruimte bevindt en dit zoldergedeelte voor de opslag van hooi gebruikt werd; het vloerzeil voorkwam het doorvallen van hooi-deeltjes en ongedierte.

Afb. 4.24 Foto van het hogere zolderdeel 1.01a, dat vroeger voor hooiopslag diende. Aangezien hieronder gewoon wordt, werd de vloer met zeil afgedekt (zie inzet).
