## BIJLAGE Overdrachtsprotocol

Naar aanleiding van een advies van de erfgoedcommissie Molenlanden heeft onze opdrachtgever ons bureau verzocht om – op basis van het bijbehorende bouwhistorisch onderzoek – te adviseren over de bouwplannen voor het project Gijbelandsedijk 7 te Brandwijk. Als basis voor dit advies is een bouwhistorisch onderzoek met waardestelling uitgevoerd van erf en gebouwen op het adres Gijbelandsedijk 7 met rapportage van 25-10-2021. Met deze in het bouwhistorisch onderzoek opgedane inzichten kunnen in dit document enkele vragen beantwoord worden en onze visie gegeven worden op de eerdere vragen die de erfgoedcommissie en de opdrachtgever hebben t.a.v. de bouwplannen.

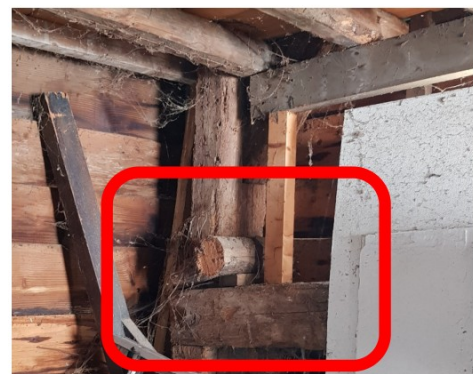
Hoewel uitgangspunt dus altijd het behoud is van cultuurhistorisch waardevolle elementen, kan in sommige gevallen verantwoord worden om aanpassingen te doen, soms onder voorwaarden. Zo is bij deze rijksmonumentale boerderij in Oud Alblas (Figuur 2) in het verleden de waterzolder verhoogd met zoveel mogelijk hergebruikt materiaal, onder voorwaarde dat restanten hiervan op de oorspronkelijke locatie behouden bleven en de historie zo zichtbaar afleesbaar is gebleven. In dit geval zou het zeer jammer zijn als het restant van de hellingbaan zou verdwijnen.

*Figuur 2 In rood kader restanten van een verhoogde waterzolder.*
