**Redengevende beschrijvingen  
van cultuurhistorisch zeer  
waardevolle bouwkunst**

**Gemeente Molenlanden**

## Inleiding

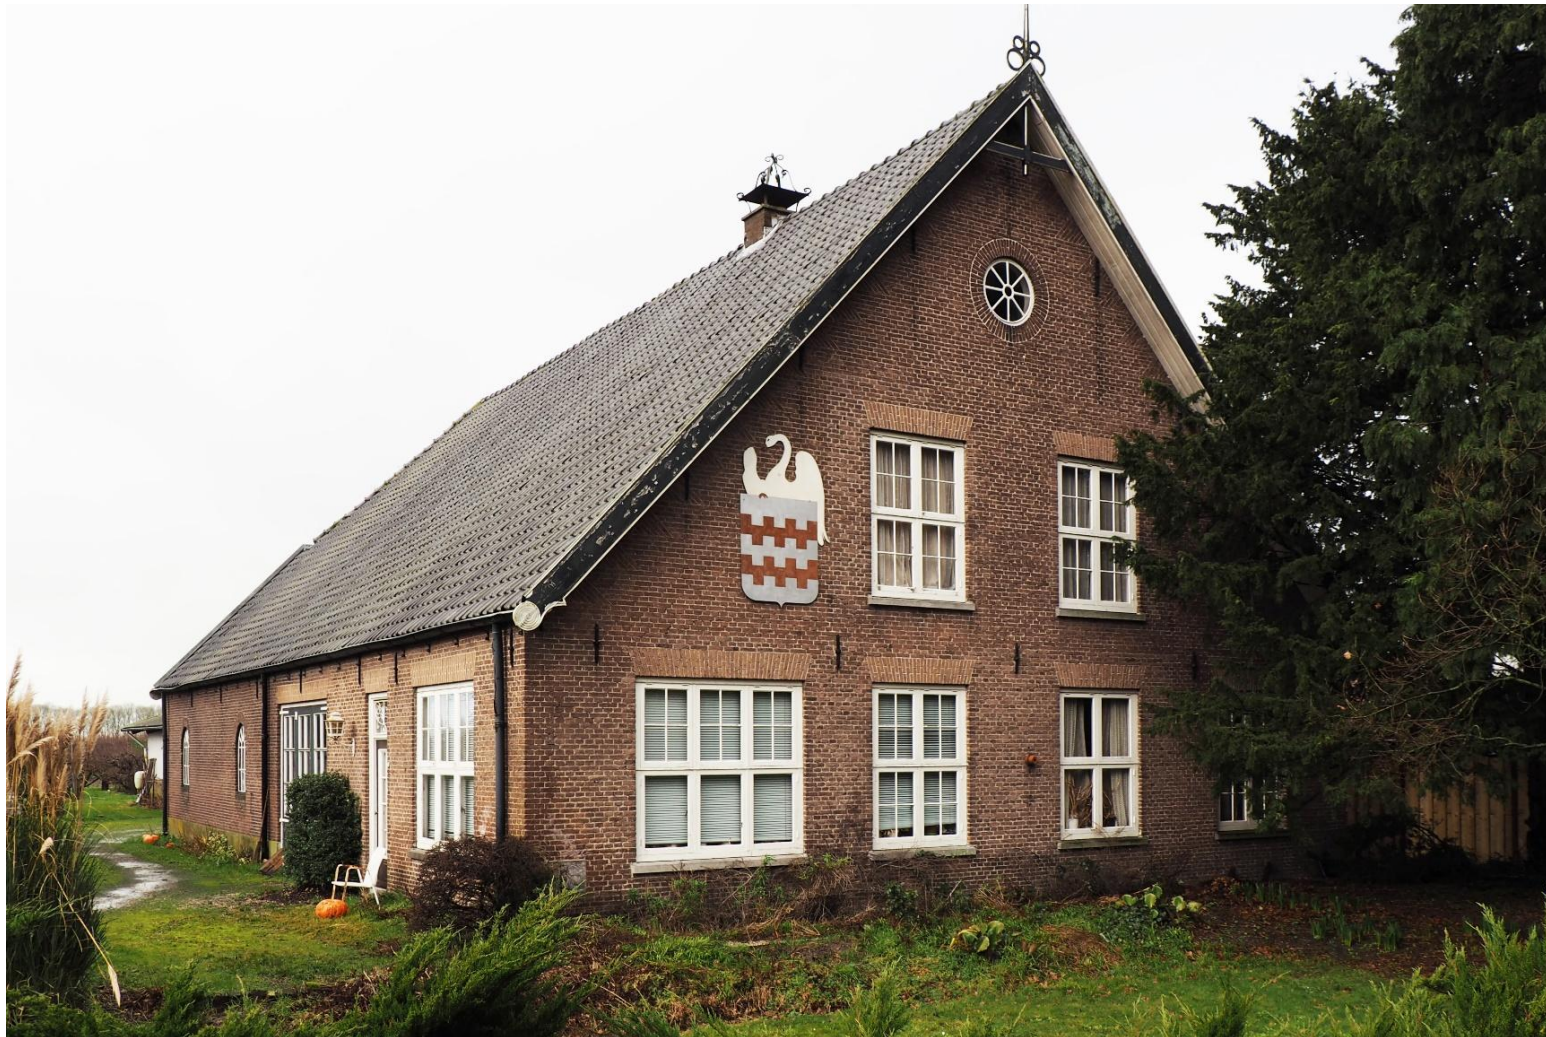
Onderweg 30, Arkel

| Omschrijving: | Hallenhuisboerderij op rechthoekige plattegrond, één bouwlaag onder kap. Gelegen op hoek Onderweg en Haarweg. |
| Gevels: | Gevels in kruisverband met rood/bruine steen, gemetselde hanenkammen boven de gevelopeningen, uitgevoerd in lichtere kleur. Gepleisterde raamdorpels. Ter plaatse van het schuurgedeelte gepleisterde plint. Smeedijzeren ankers. |
| Vensters / deuren: | Vorgevel: vensters van verschillende formaten met 2- en 3-deling, voorzien van roedeverdelingen. Oculusvenster in topgevel. In zijgevel een <i>recente voordeur</i> met bovenlicht voorzien van levensboom. <i>Recente deuren</i> in zijgevel. Twee staande rondboogvensters met tracering. Achtergevel met dubbele mendeuren. In nok een hooiluik met halfrend bovenlicht met tracering. |
| Dak: | Zadeldak met hoge dakvlakken, afgewolfd aan achterzijde. Gedekt met gesmoorde oudhollandse pannen. Gemetselde schoorsteen. Ter plaatse van vorgevel een eenvoudig gedecoreerde windveer en makelaar. |

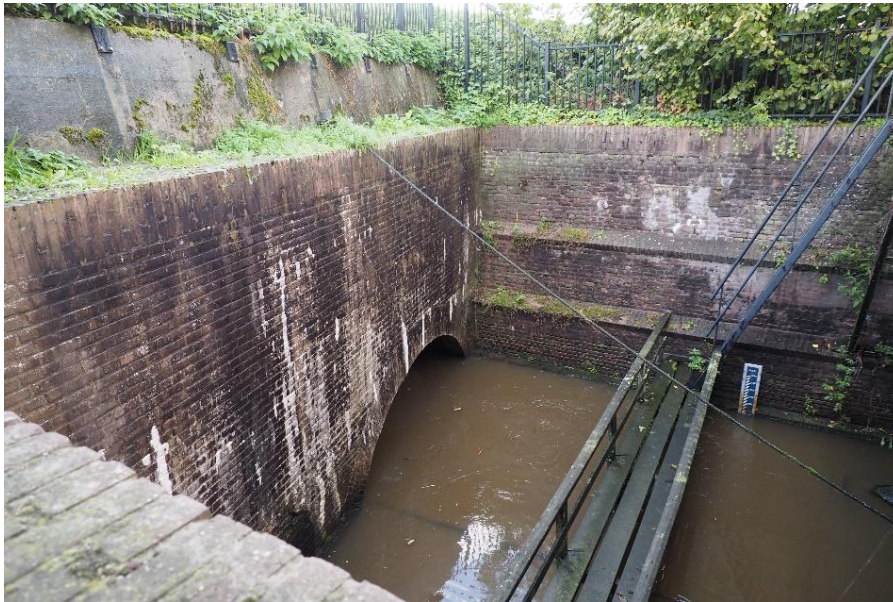
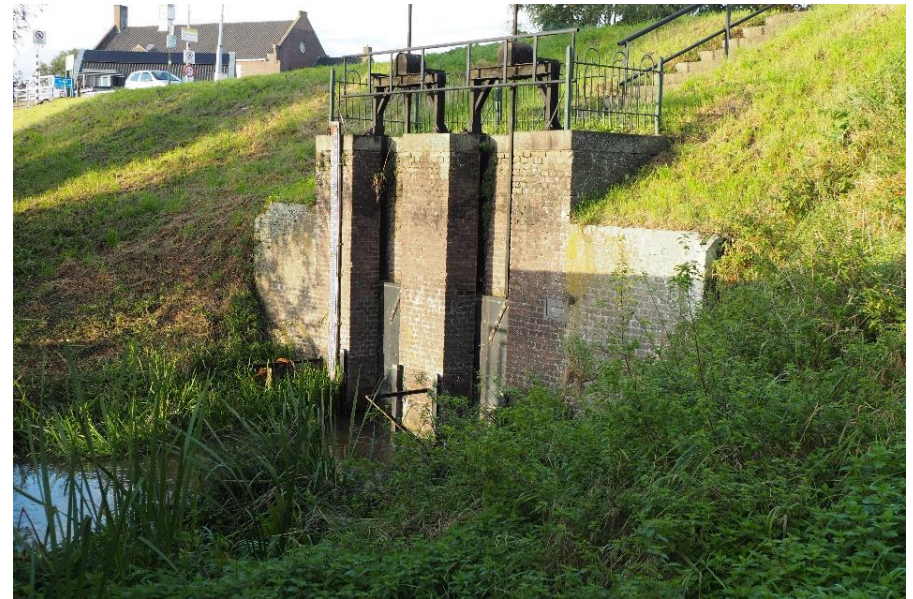
## Rietveld 2-4, Arkel

| Oorspronkelijke functie: | Duiker onder weg |
| Omschrijving: | Duiker, onderdeel van het Donk Gemaal. Duiker door dijklichaam voor het afvoeren van water uit de achtergelegen polder naar de Linge. Opgetrokken in metselwerk. De duiker kan worden afgesloten door middel van een smeedijzeren mechaniek dat de sluisschuiven kan openen en dichtten. |
| Gevels: | Metselwerk in kruisverband, bruinrode steen met verdiept voegwerk. Verjonging in de zijmuren met halve ezelsrug. Muur beëindiging door verticale rollaag (kop en strek). Booggewelf uitgevoerd in dubbele rij stenen. |
| Dak: | Betonnen dekplaat met daarop hekwerk en schuifinstallatie. |

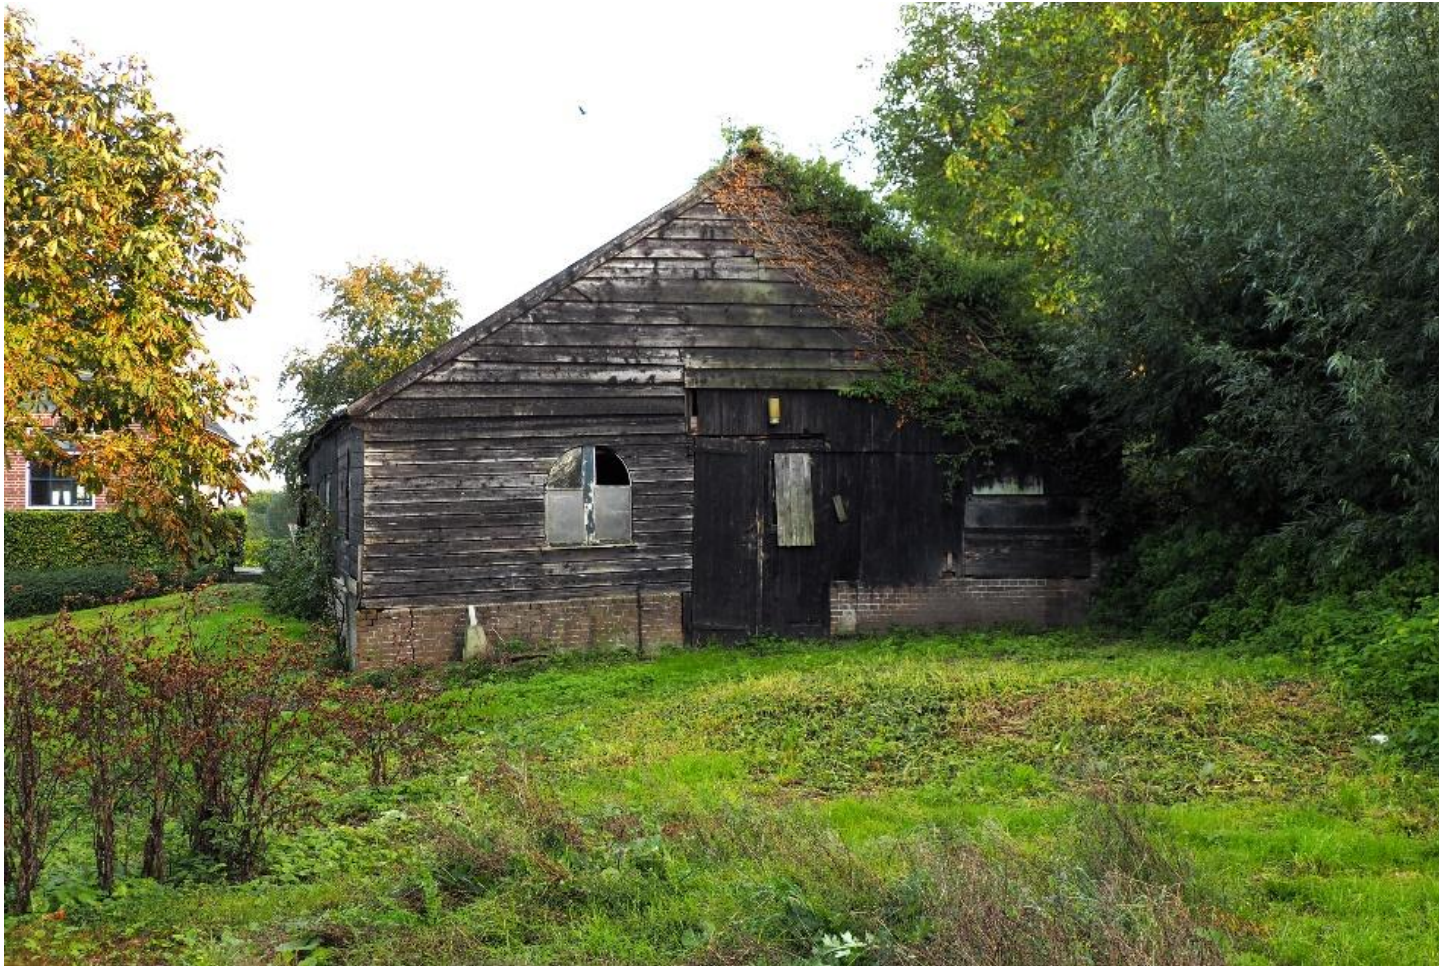
### Rietveld 2-4, Arkel

| Omschrijving: | Eenvoudige schuur gelegen onder aan de dijk. Eén bouwlaag met kap. Grotendeels opgetrokken uit houten delen op een plint van metselwerk. De schuur heeft dienst gedaan als opslag en materialenshuur voor de werking van het gemaal, waarvan het onderdeel uit maakt. Spantconstructie mogelijk afkomstig uit voormalige kolenshuur. |

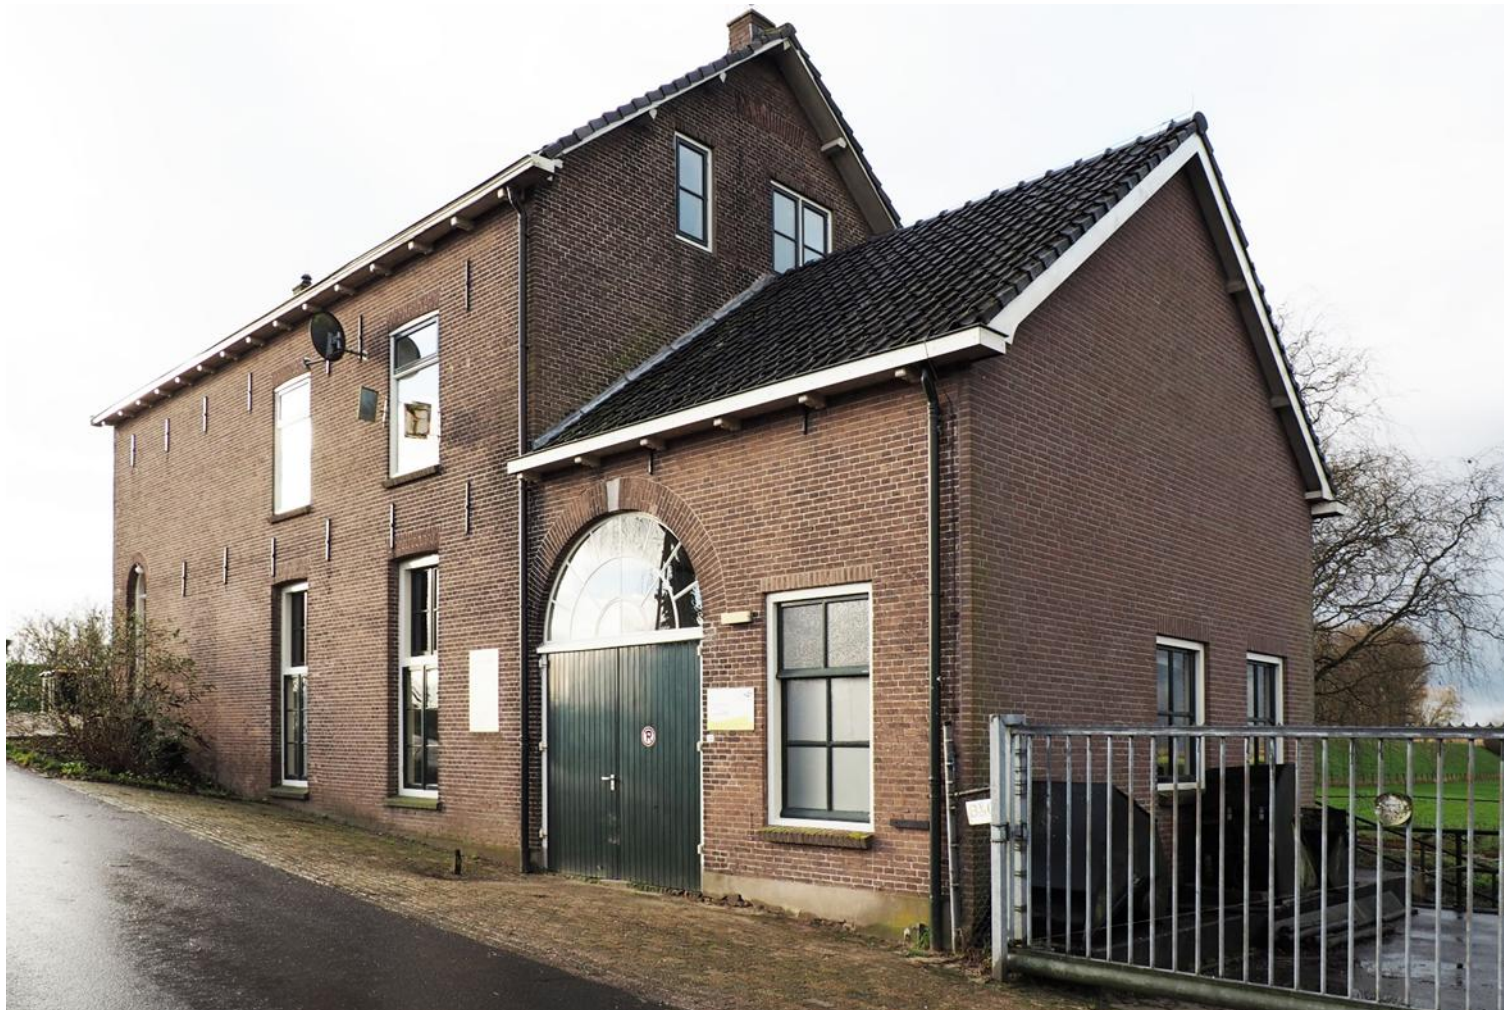
Rietveld 28-28a, Arkel

| Oorspronkelijke functie: | Stoomgemaal Verenigde Polders Kedichem met Oosterwijk |
| Huidige functie: | Gemaal (elektromotor met centrifugaalpomp dateert uit 1926) |
| Omschrijving: | Gemaal bestaand uit twee geschakelde volumes. Aan dijkzijde hoger volume met twee lagen en kap. Lager volume aan achterzijde: één laag met kap. Oorspronkelijk stoomgemaal met scheprad. In 1924-1926 vervangen voor gemaal met elektromotoren en centrifugaalpomp. |

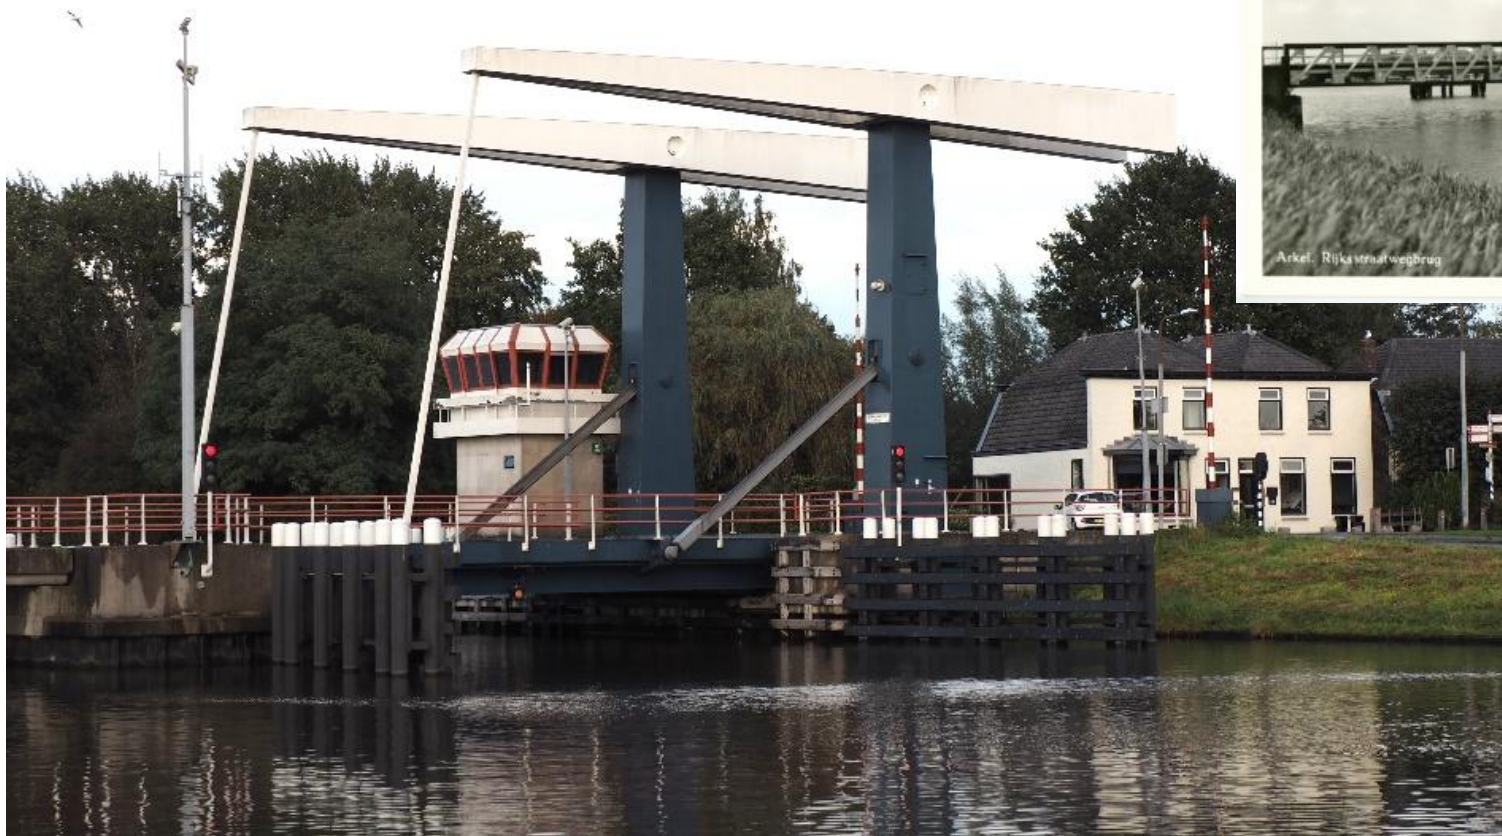
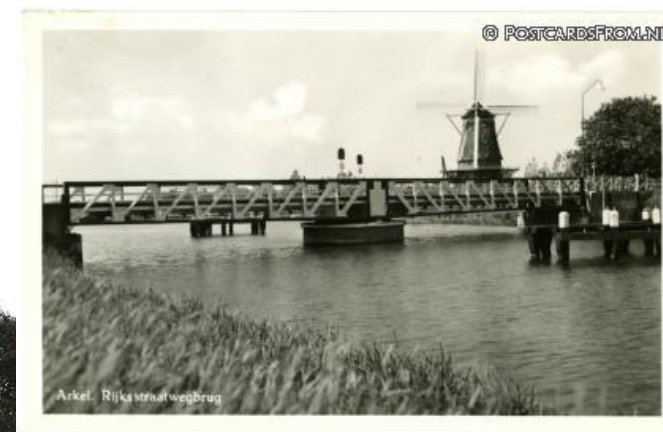
## Rijksstraatwegbrug, Arkel

Oude brug van voor 1987  
Bron: postcardsfrom.nl

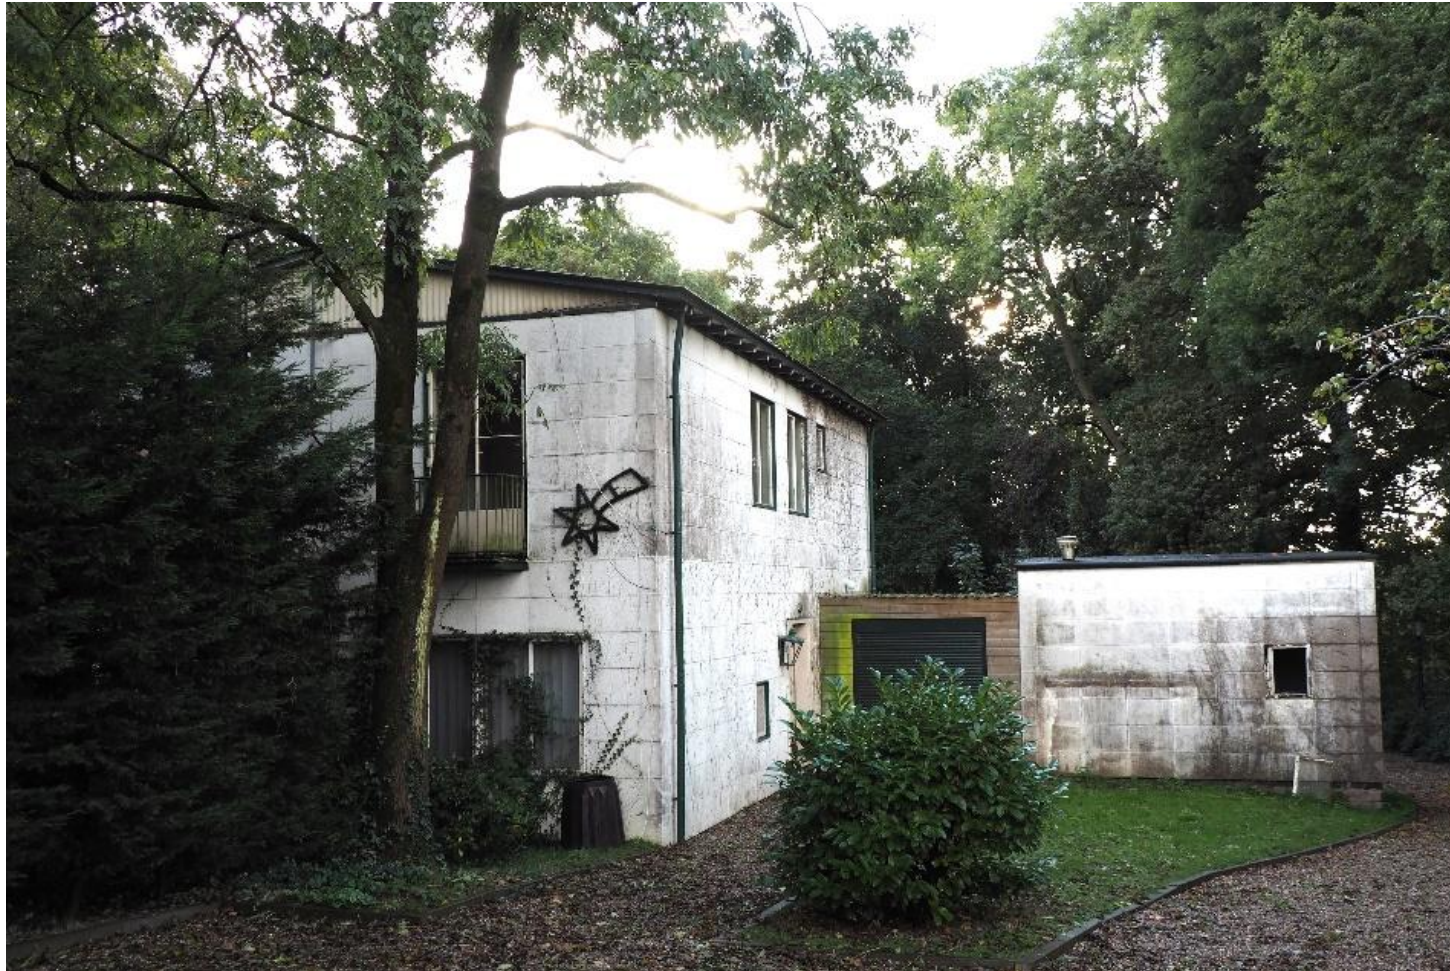
Stationsweg 39b, Arkel

| Oorspronkelijke functie: | Directiewoning bij (verdwenen) betonfabriek Betonson |

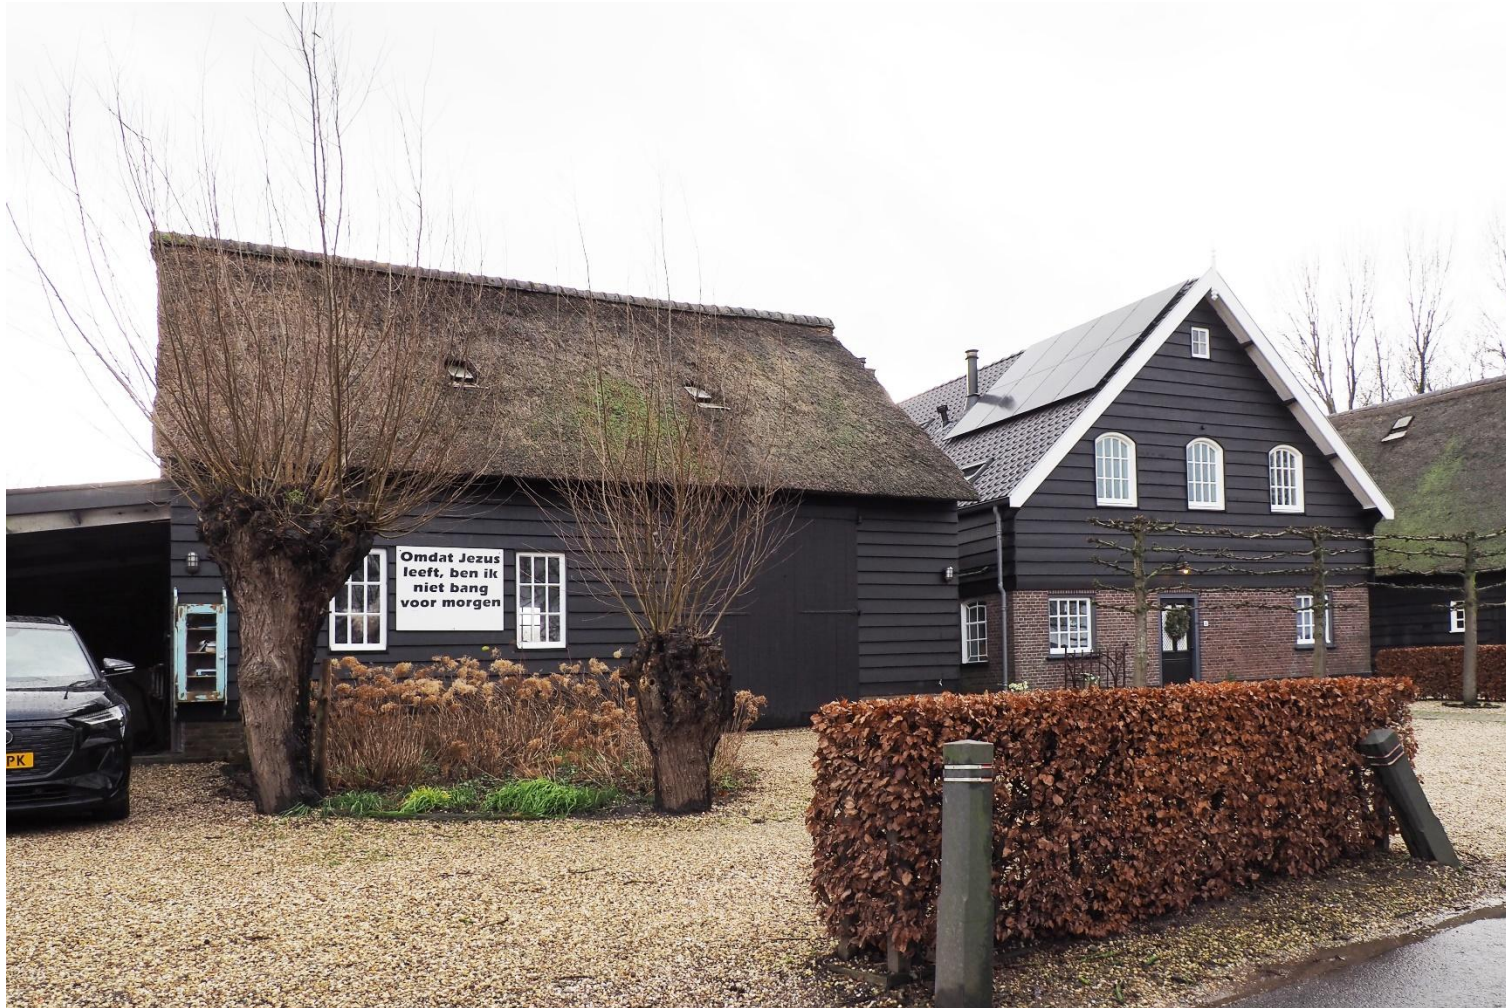
## Heulenslag 48, Bleskensgraaf

| Oorspronkelijke functie: | Boerderij met houten schuur |

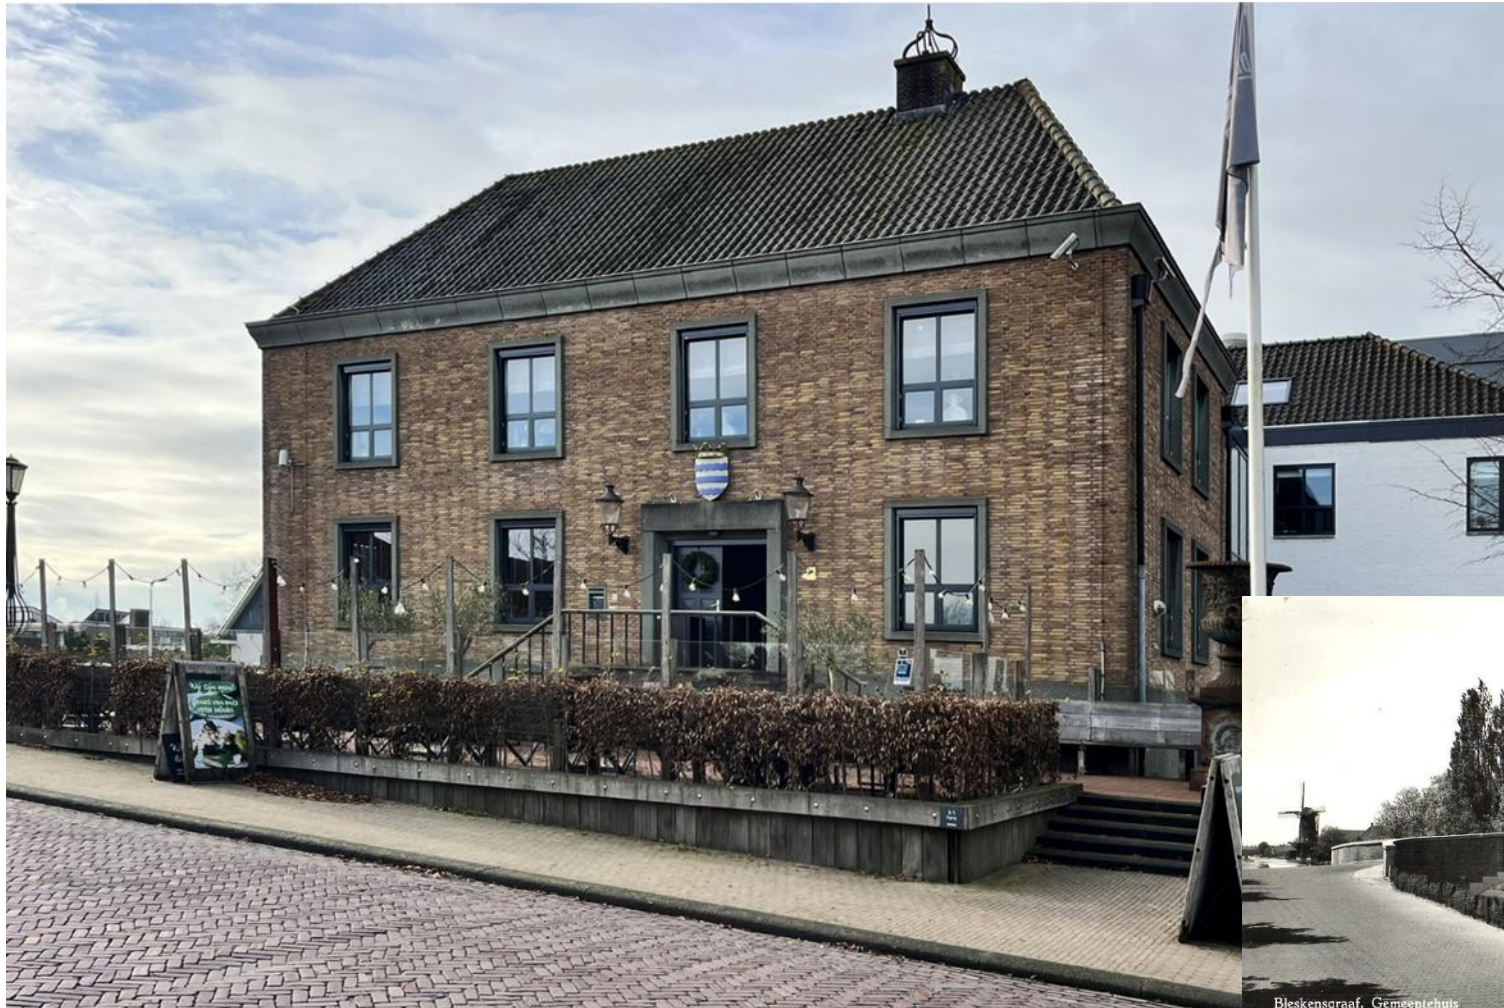
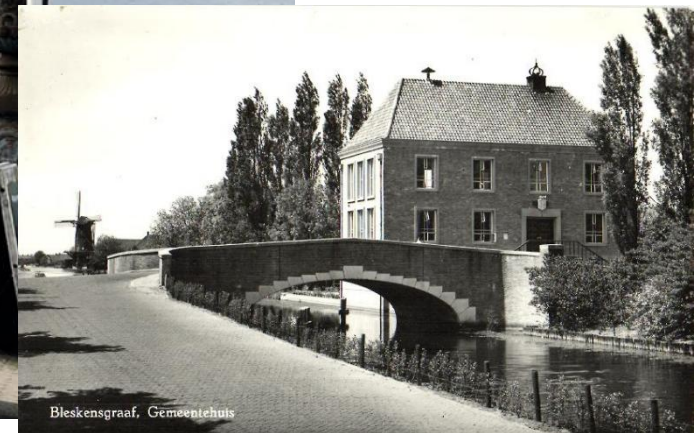
Kerkstraat 8, Bleskensgraaf

Raadhuis ca. 1960. Bron: ansichtkaartenbeurs.nl.nl

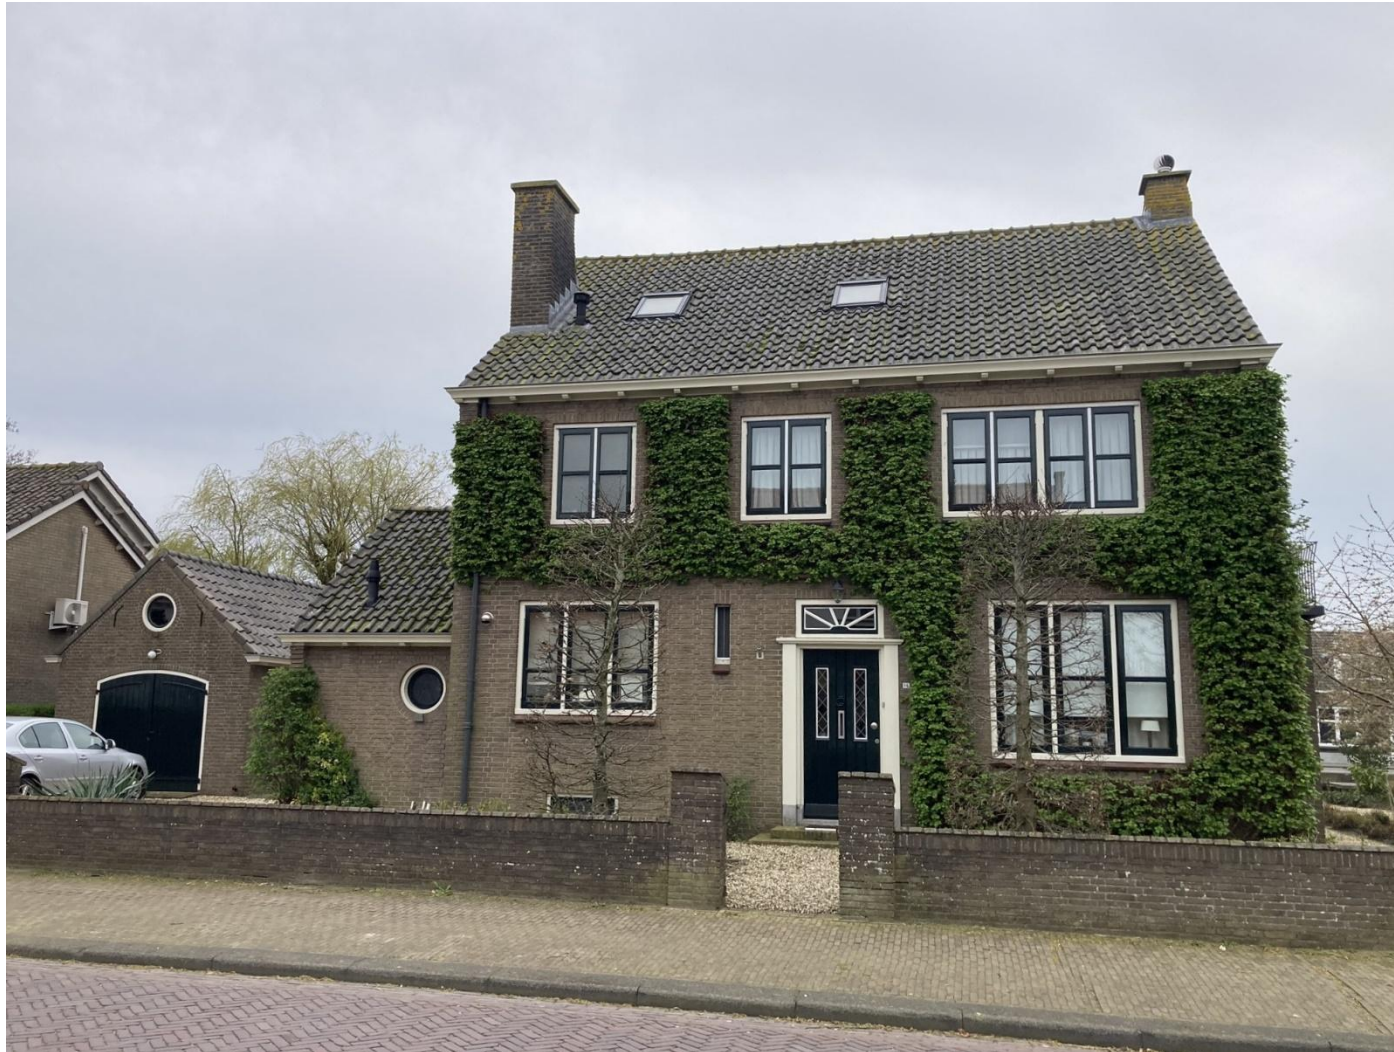
Kerkstraat 16, Bleskensgraaf

| Vensters / deuren: | Asymmetrische gevelindeling. Geprofileerde houten deur met smalle vensters met glas-in-lood, rondom een eenvoudige lijst, harstenen stoep en neuten. Bovenlicht met decoratieve roedeverdeling (in vorm van zonnestralen). Gemetseld stoepje. Links van voordeur een smal venster. Rondom vensters met houten kozijnen, raamwerk en roedeverdeling, in uiteenlopende formaten en samenstellingen. Oculusvensters op diverse plekken in de woning en in de vrijstaande schuur. Grote raampartijen met glas-in-lood- bovenlichten op de begane grond aan de achterzijde. |

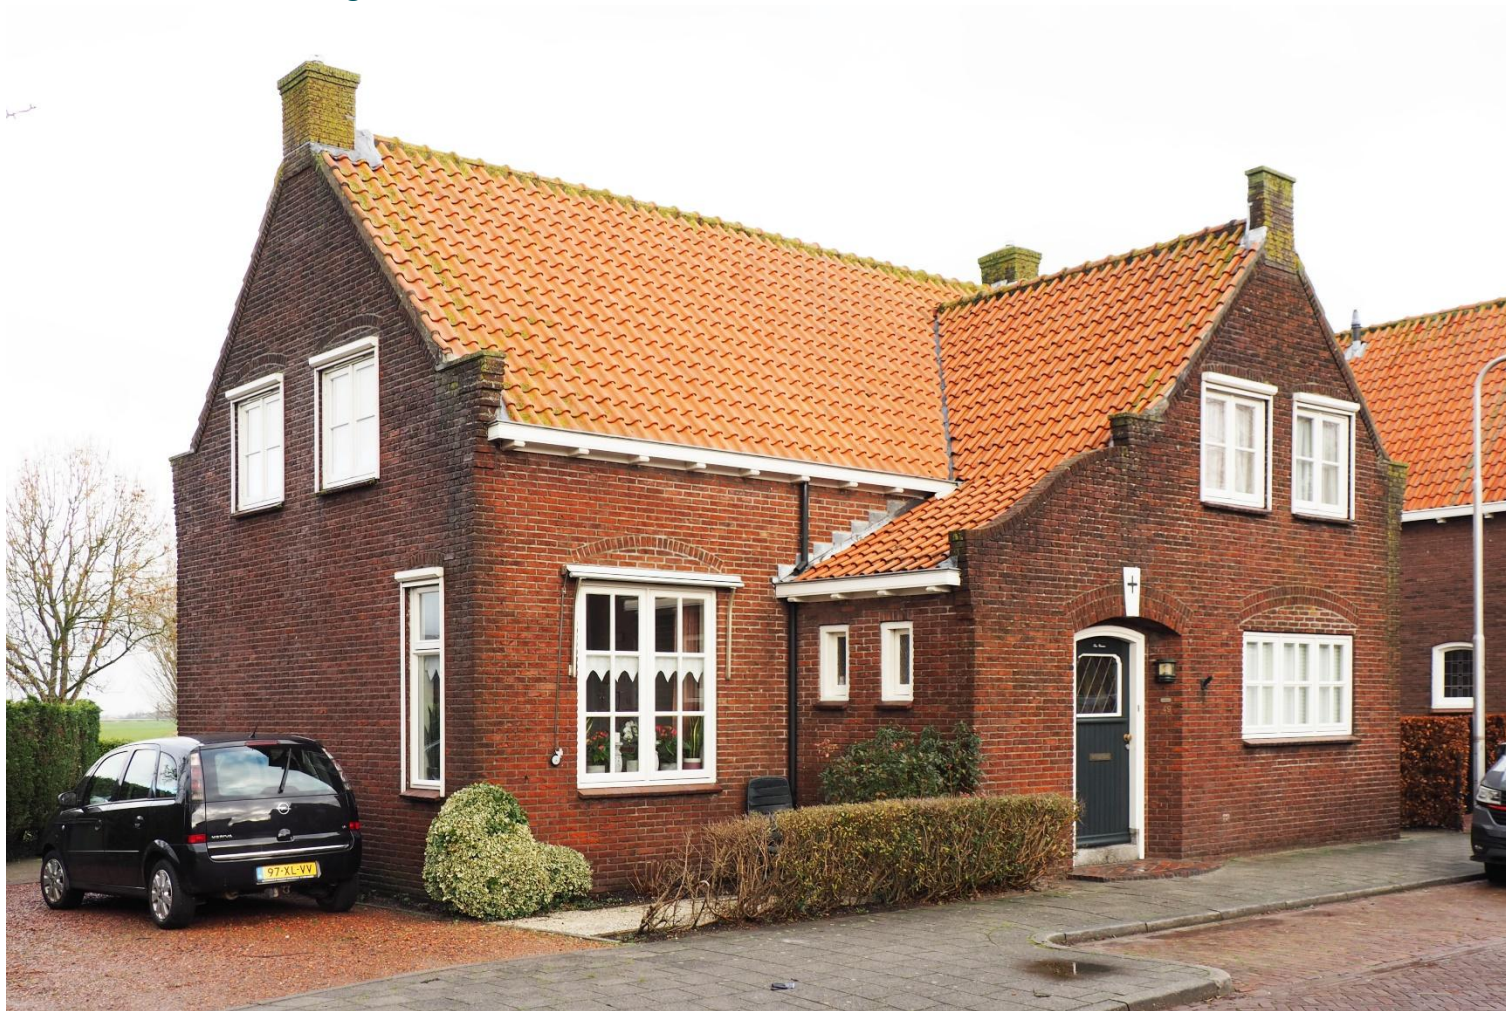
Kerkstraat 49, Bleskensgraaf

| <b>Adres:</b> | <b>Kerkstraat 49, Bleskensgraaf</b> |
| Oorspronkelijke functie: | Medische voorziening |

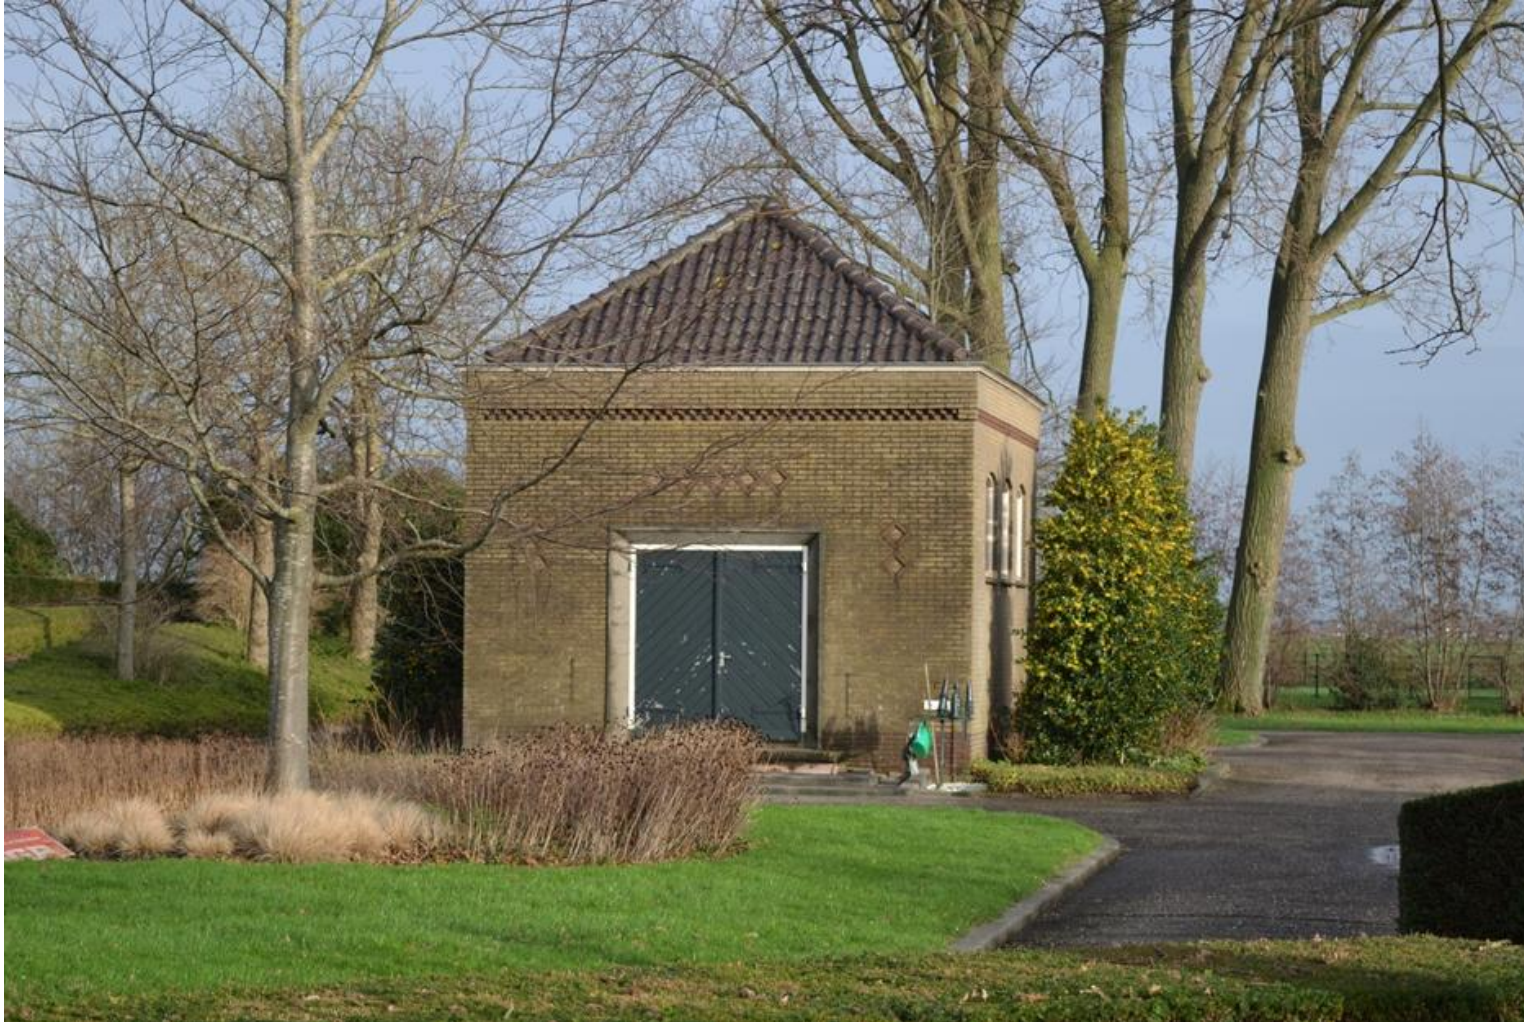
Beatrixstraat 9a, Brandwijk

| <b>Adres:</b> | <b>Beatrixstraat 9a, Brandwijk</b> |
| Oorspronkelijke functie: | Aula begraafplaats |

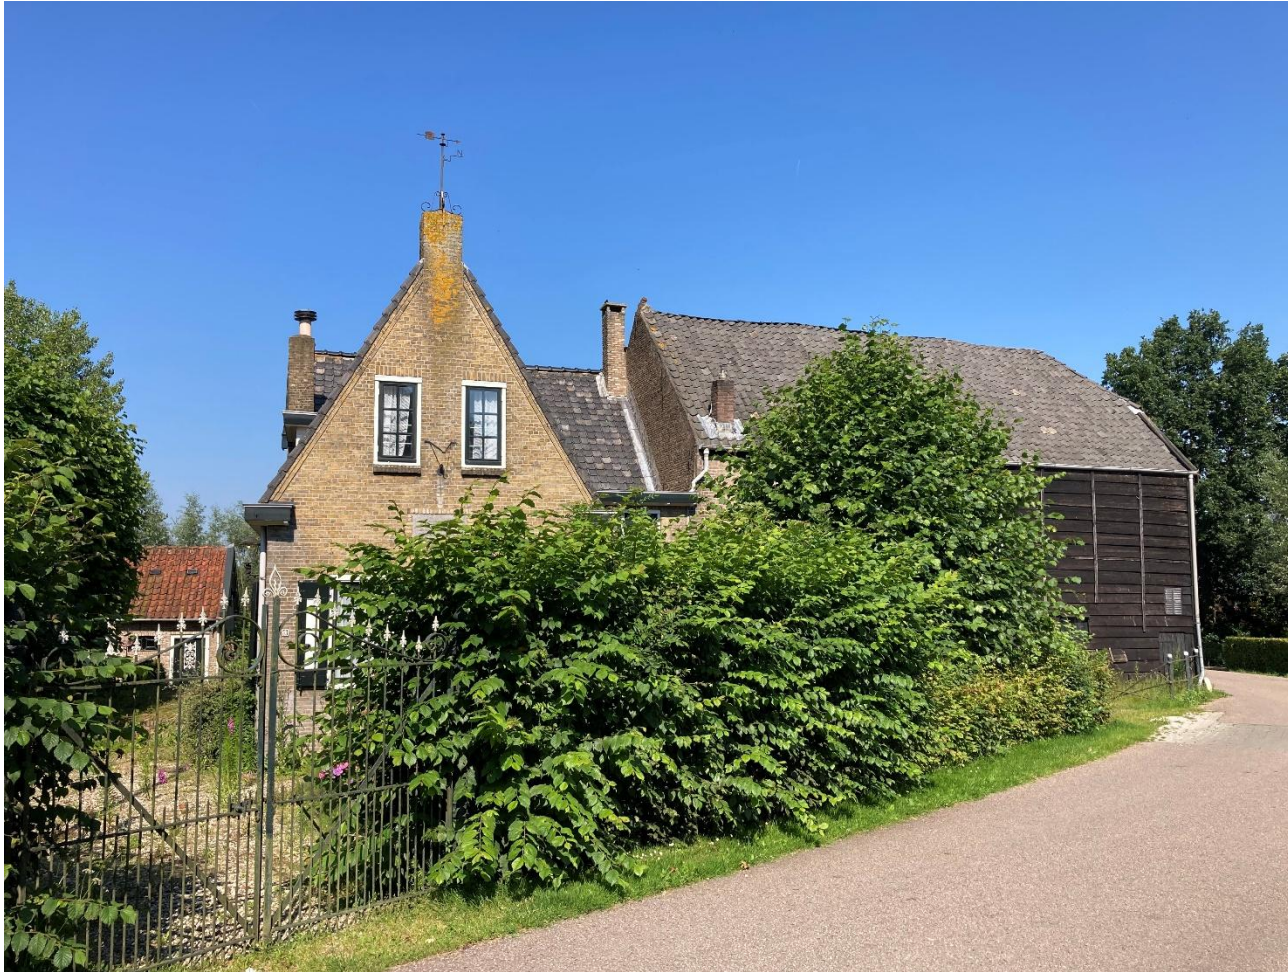
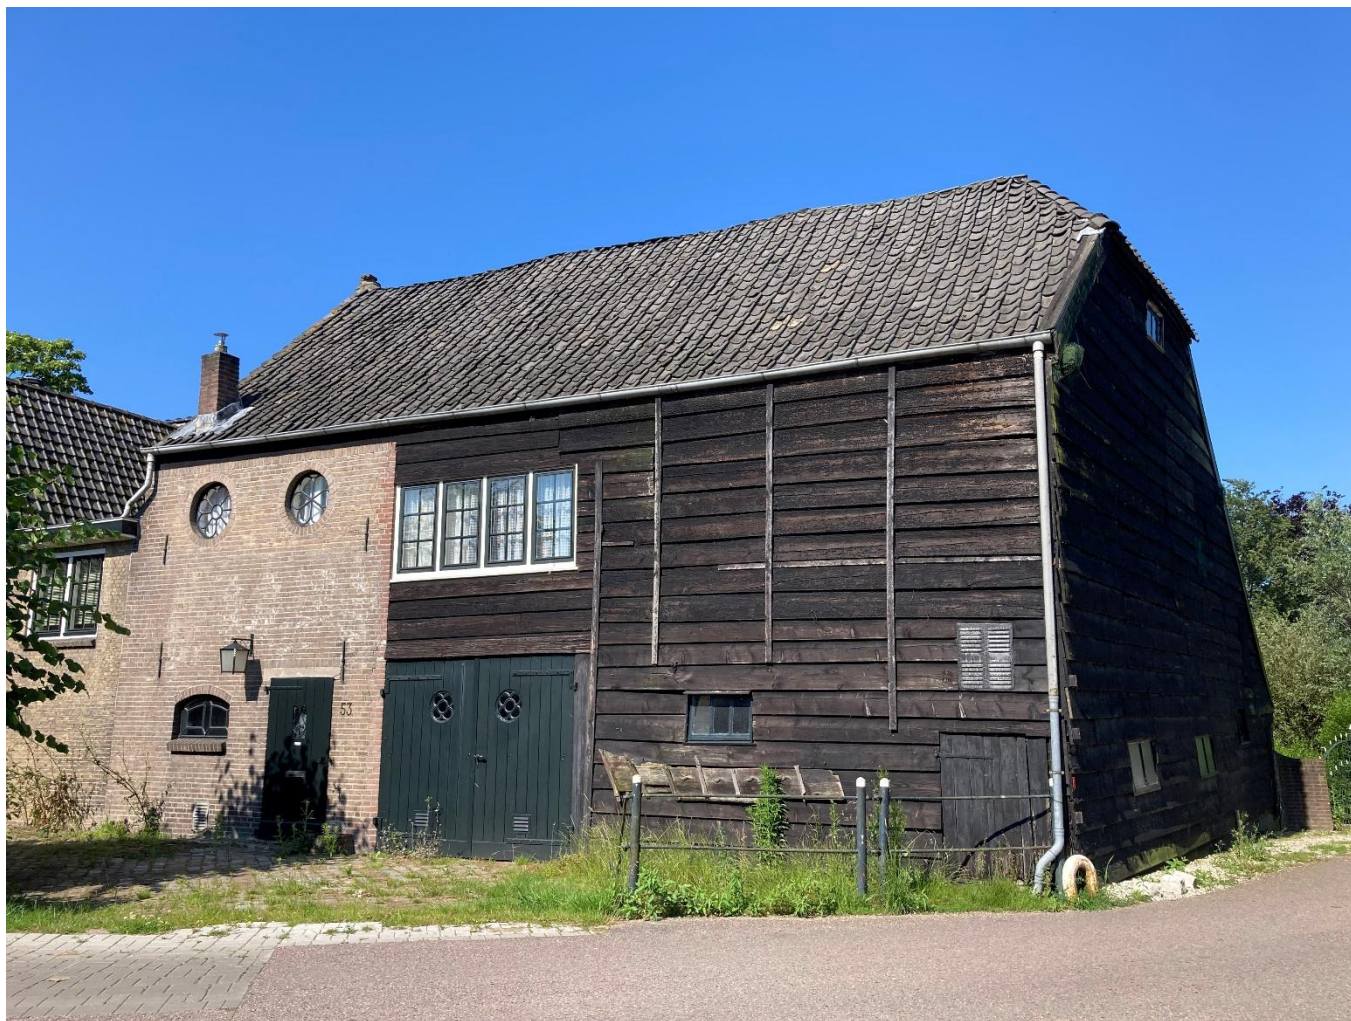
Binnendamseweg 53, Giessenburg

Oostgevel van de schuur

| <b>Adres:</b> | <b>Binnendamseweg 53, Giessenburg</b> |

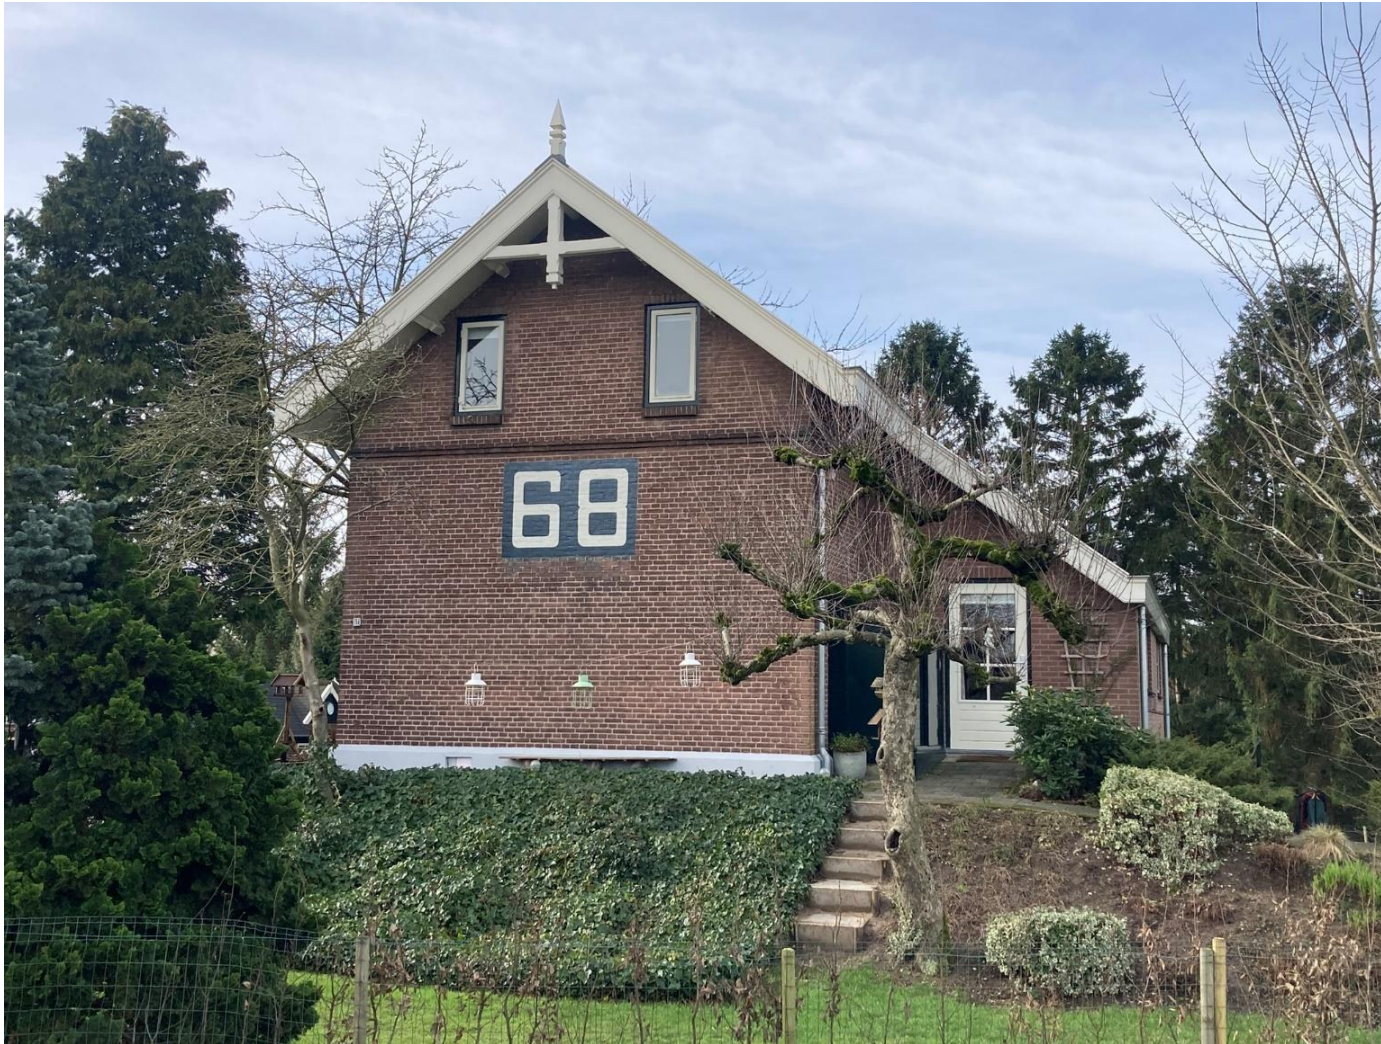
Neerpolderseweg 114, Giessenburg

| <b>Adres:</b> | <b>Neerpolderseweg 114, Giessenburg</b> |
| Oorspronkelijke functie: | Spoorwachterswoning nr. 68 |
| Motivering: | Cultuurhistorisch zeer waardevol vanwege de relatie tussen de ontwikkeling van de regio en de aanleg van de spoorwegen. Architectuurhistorisch waardevol als voorbeeld van 19 <sup>e</sup> eeuwse spoorwegarchitectuur. Verstoringen beperkt, hoge mate van herkenbaarheid. Hoge ensemblewaarde door ligging nabij het spoor. |
