**Redengevende beschrijvingen  
van cultuurhistorisch zeer  
waardevolle bouwkunst**

**Gemeente Molenlanden**

## Inleiding

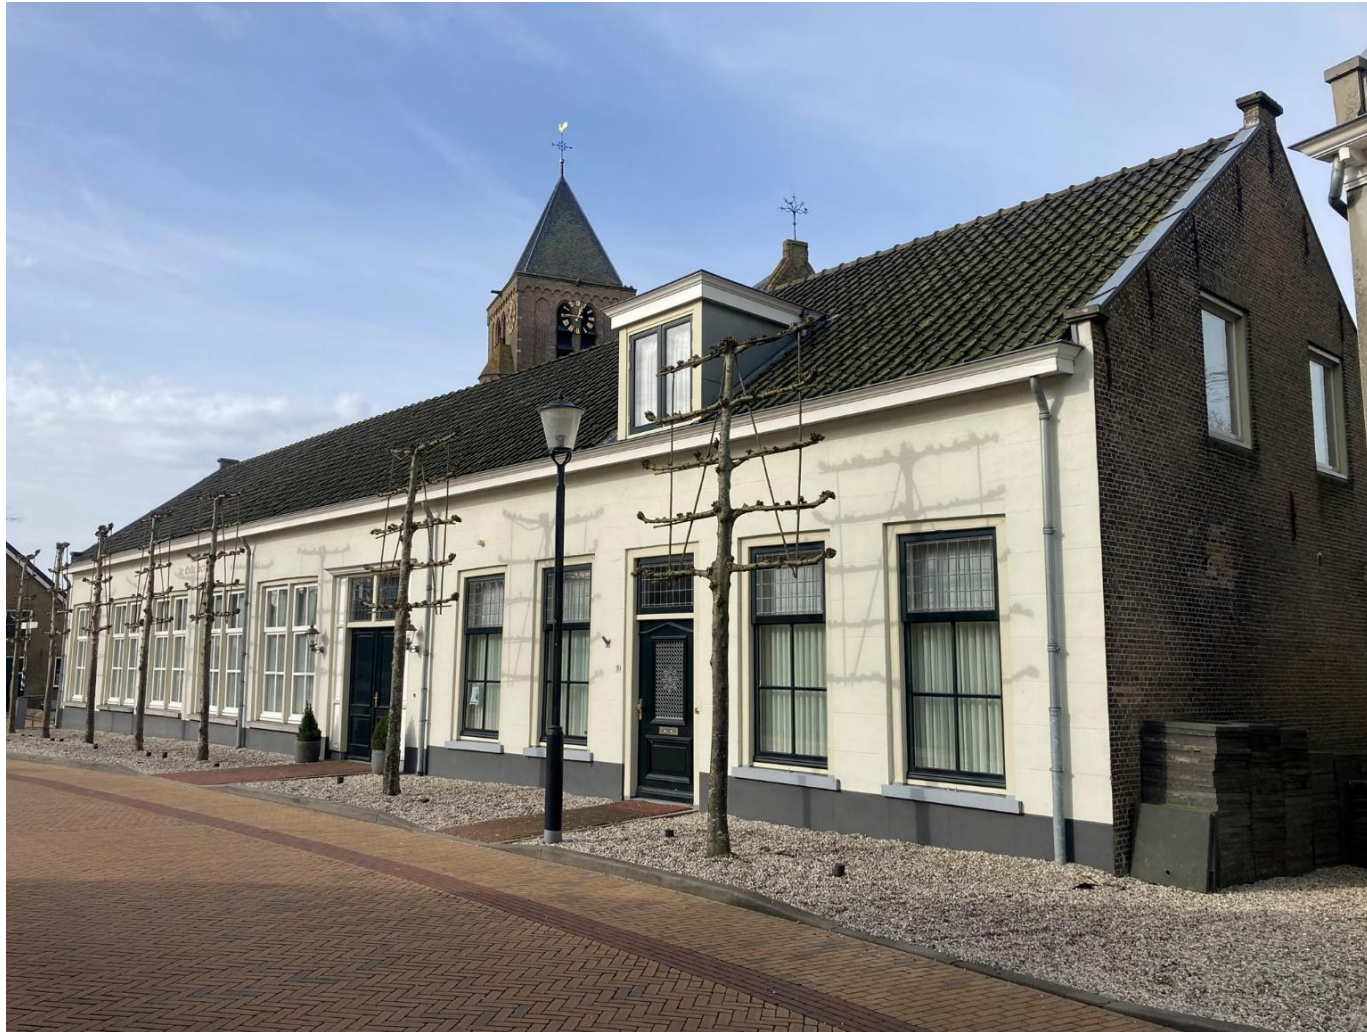
Oudkerkseweg 20, Giessenburg

| <b>Adres:</b> | <b>Oudkerkseweg 20, Giessenburg</b> |
| Oorspronkelijke functie: | School met onderwijzerswoning |
| Motivering: | Cultuurhistorische waardevol vanwege de functie van school met onderwijzerswoning. Architectuurhistorisch waardevol als voorbeeld van een traditioneel ambachtelijke bouwstijl. Beperkte mate van versterking. Hoge ensemblewaarde vanwege de situering in de kern, nabij de kerk. |

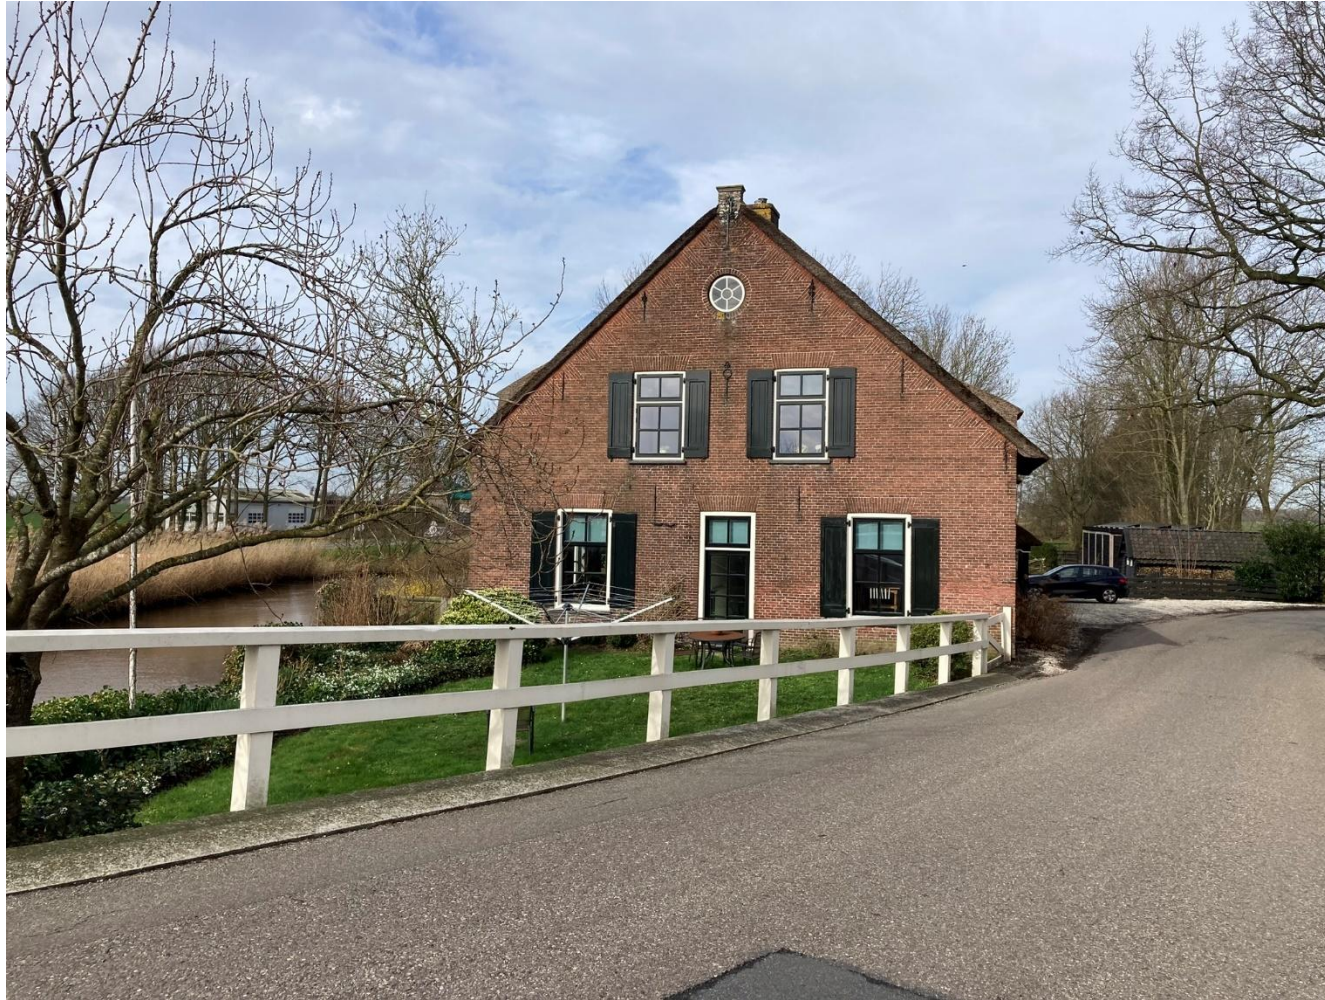
Slingelandseweg 1, Giessenburg

| <b>Adres:</b> | <b>Slingelandseweg 1, Giessenburg</b> |
| Oorspronkelijke functie: | Langhuisboerderij Helenahoeve |

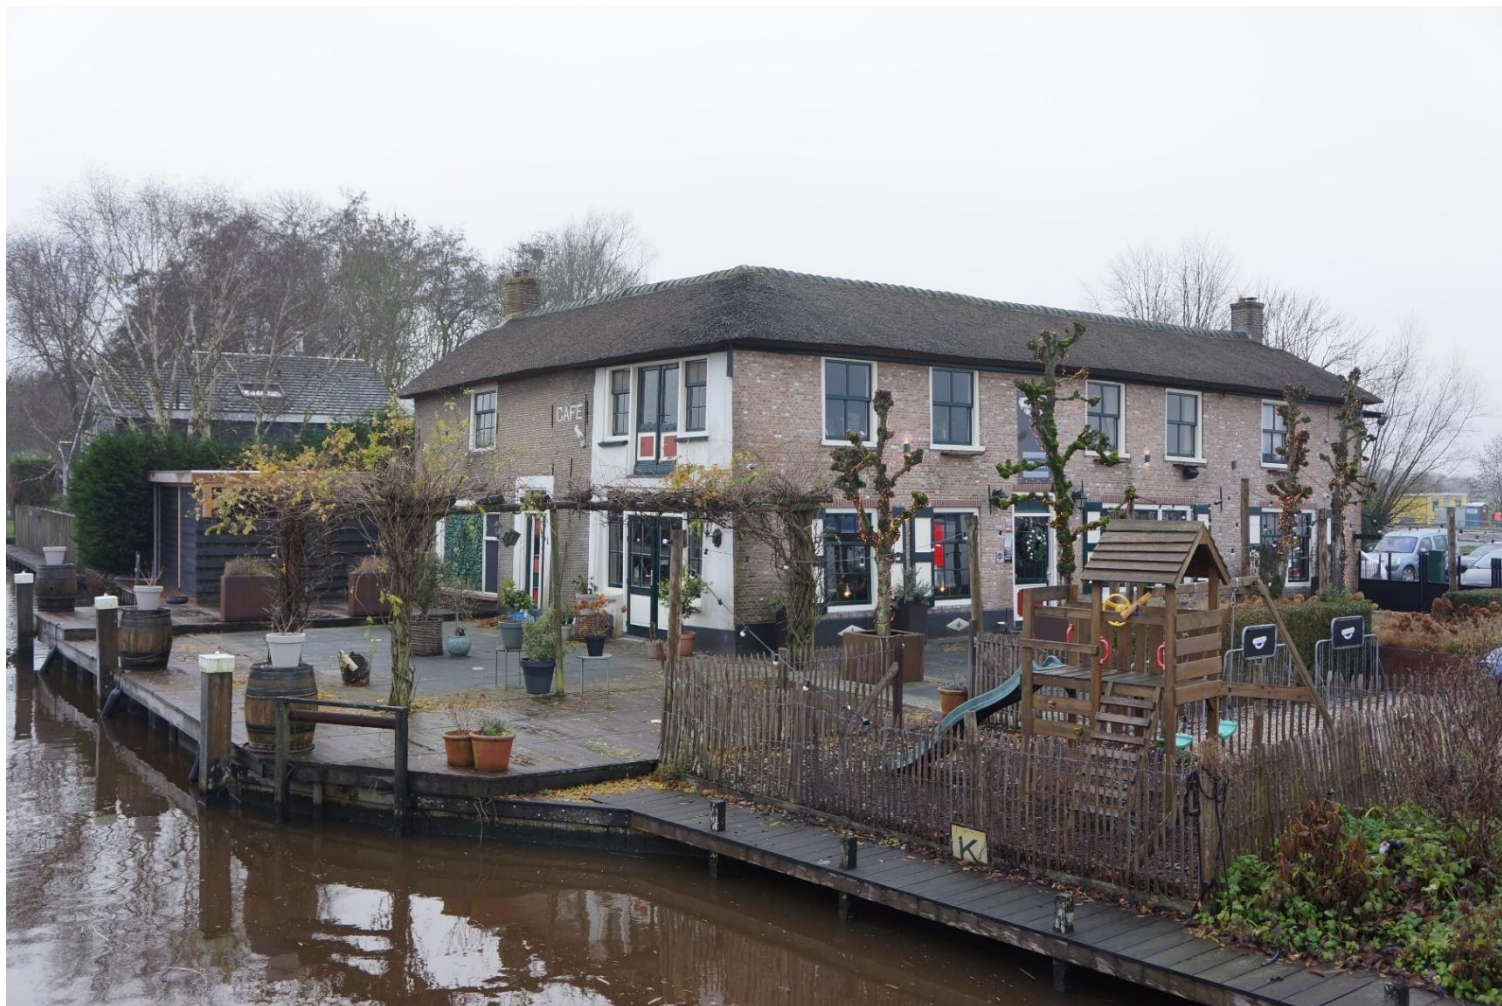
Smoutjesweg 3, Goudriaan

| <b>Adres:</b> | <b>Smoutjesweg 3, Goudriaan</b> |
| Oorspronkelijke functie: | Herberg |
| Motivering: | Van zeer hoge cultuurhistorische waarde vanwege de oorspronkelijke functie van herberg en raadhuis. Van 1857 tot 1965 vergaderde de gemeenteraad in de ‘raadkamer’ boven de herberg, waaraan het restaurant haar naam verleent. In 1965 krijgt Goudriaan als laatste gemeente in Nederland een eigen raadhuis. Architectuurhistorisch van waarde als voorbeeld van traditionele bouwstijl met ambachtelijke detaillering, en een hoge mate van gaafheid. Zeer hoge ensemblewaarde vanwege de situering aan de weg en het kanaal. Uniek object in de regio. |

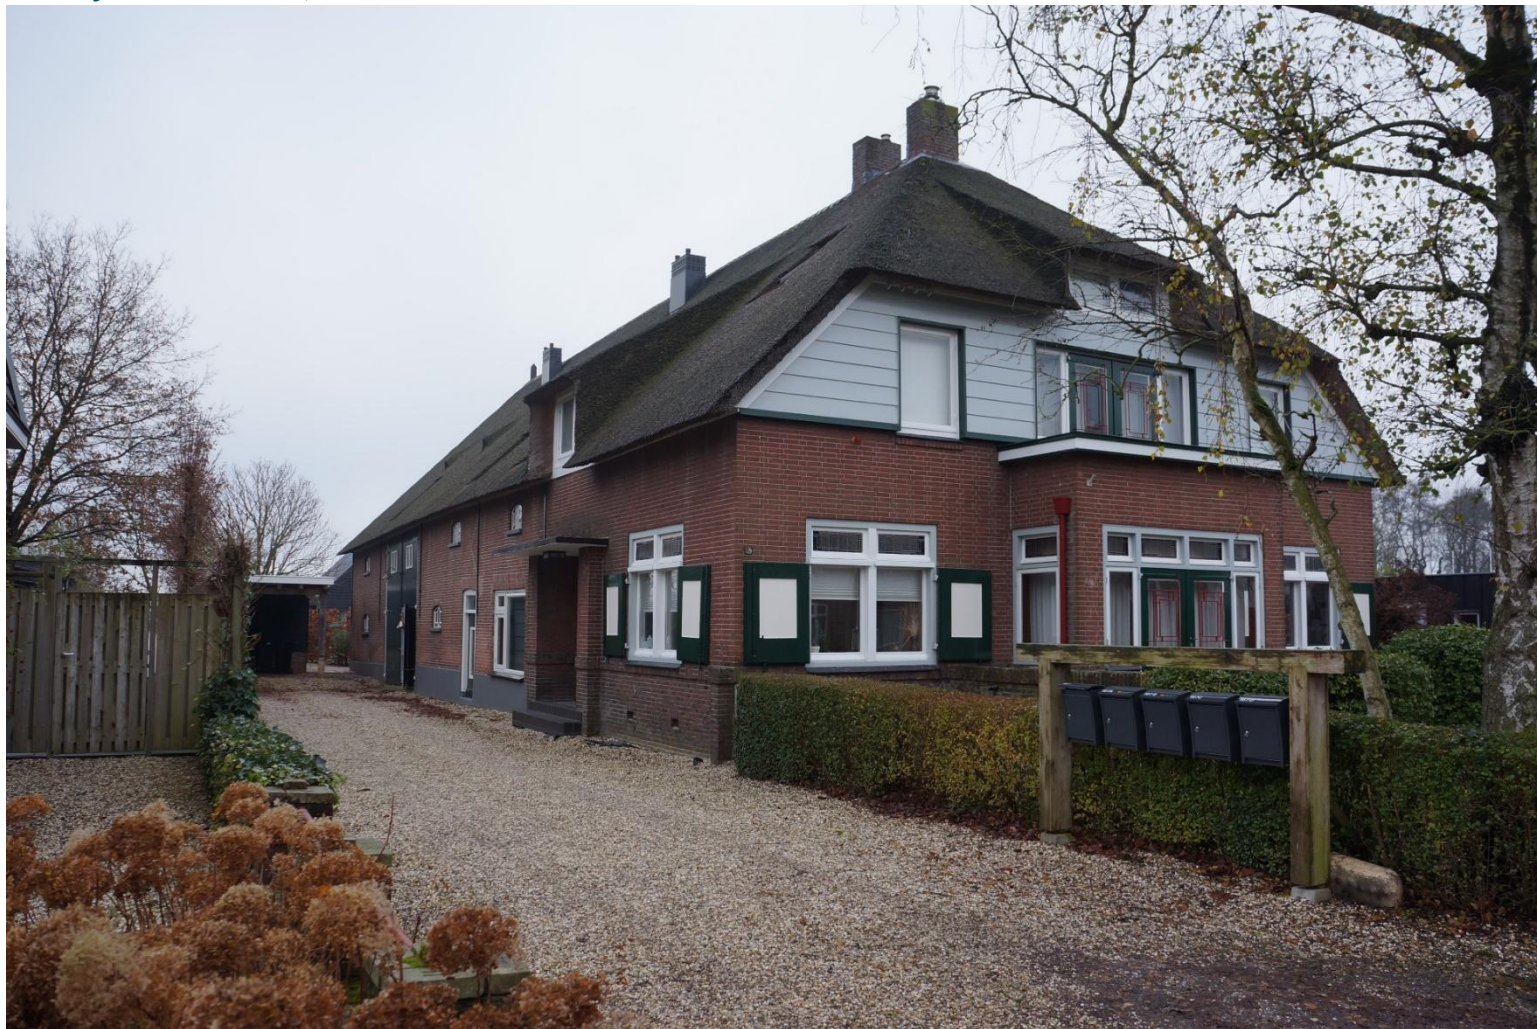
Zuidzijde 167 a t/m e, Goudriaan

| <b>Adres:</b> | <b>Zuidzijde 167 a t/m e, Goudriaan</b> |
| Oorspronkelijke functie: | Boerderij |
| Groenaanleg: | <i>Groene siertuin met heggen en berk.</i> Gemetselde tuinmuur in kettingverband. Grindpad naar het bedrijfsgebouwen. <i>Parkeerplekken t.b.v. de appartementen.</i> |

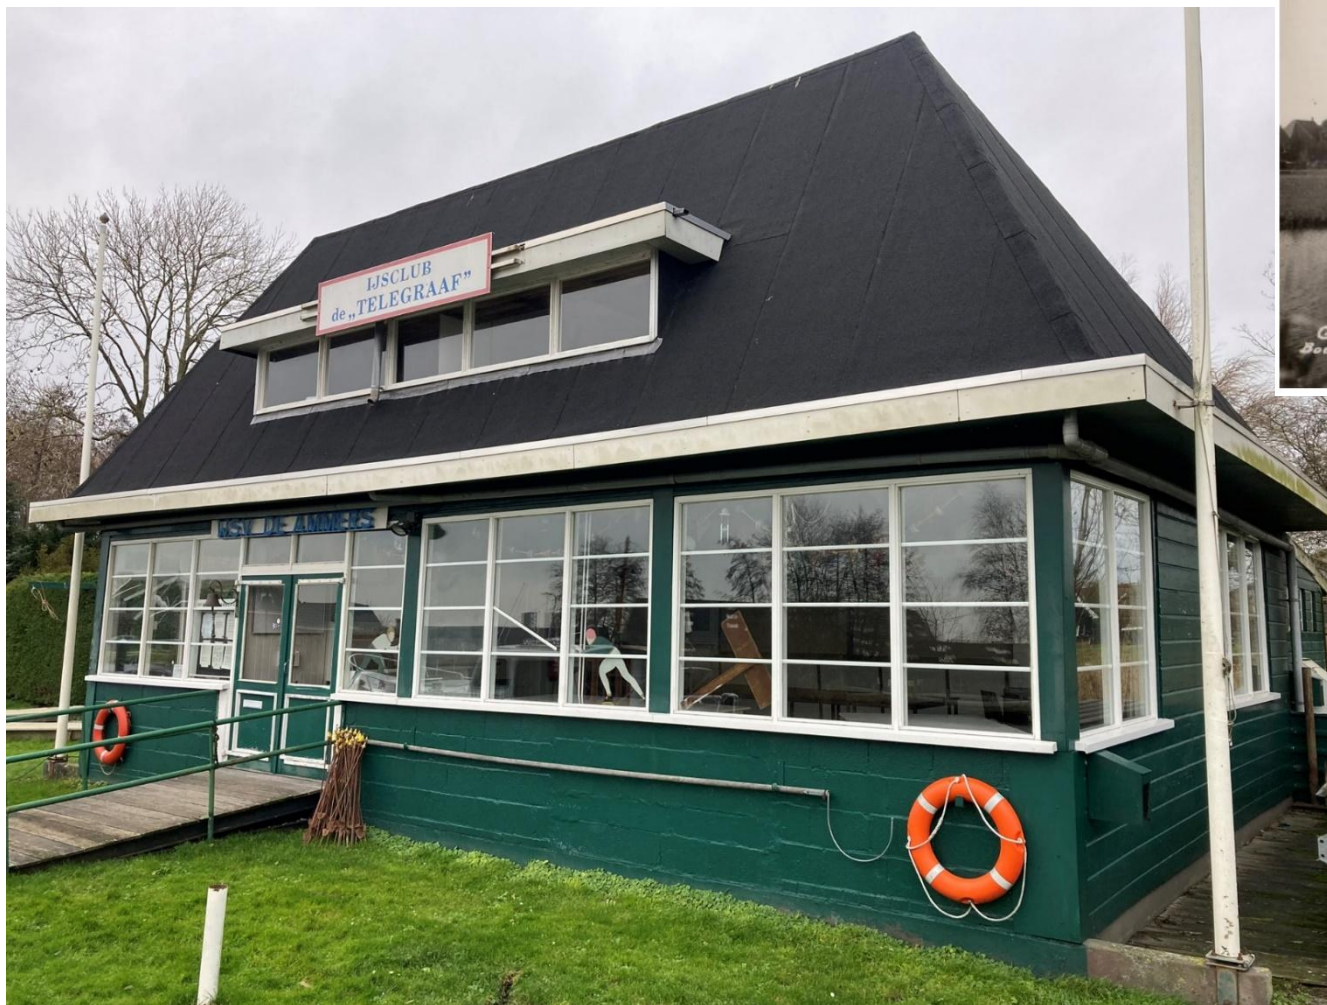
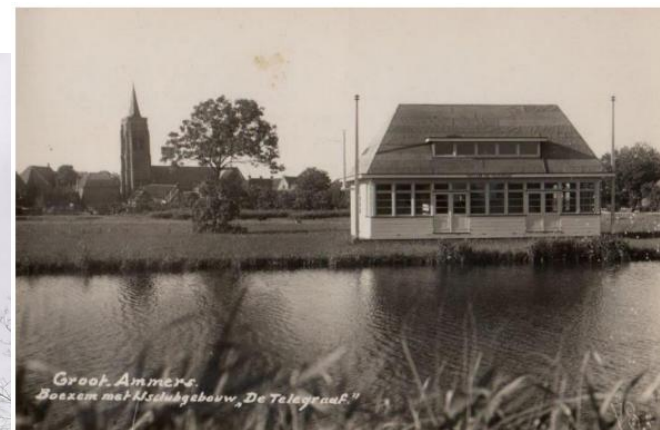
## Ammerse Kade 1a, Groot-Ammers

Bron: wik-gym.nl (foto waarschijnlijk vlak na oplevering).

| <b>Adres:</b> | <b>Ammerse Kade 1a, Groot-Ammers</b> |
| Motivering: | Van zeer hoge cultuurhistorische waarde vanwege de functie van recreatie voor de regio en de ontwikkeling van recreatie. Architectuurhistorisch waardevol als voorbeeld van de bouwstijl van verenigingsgebouwen, hoge mate van gaafheid. Hoge ensemblewaarde door de situering aan de Ammerse boezem ten midden van groen. Lokaal zeer uniek. |

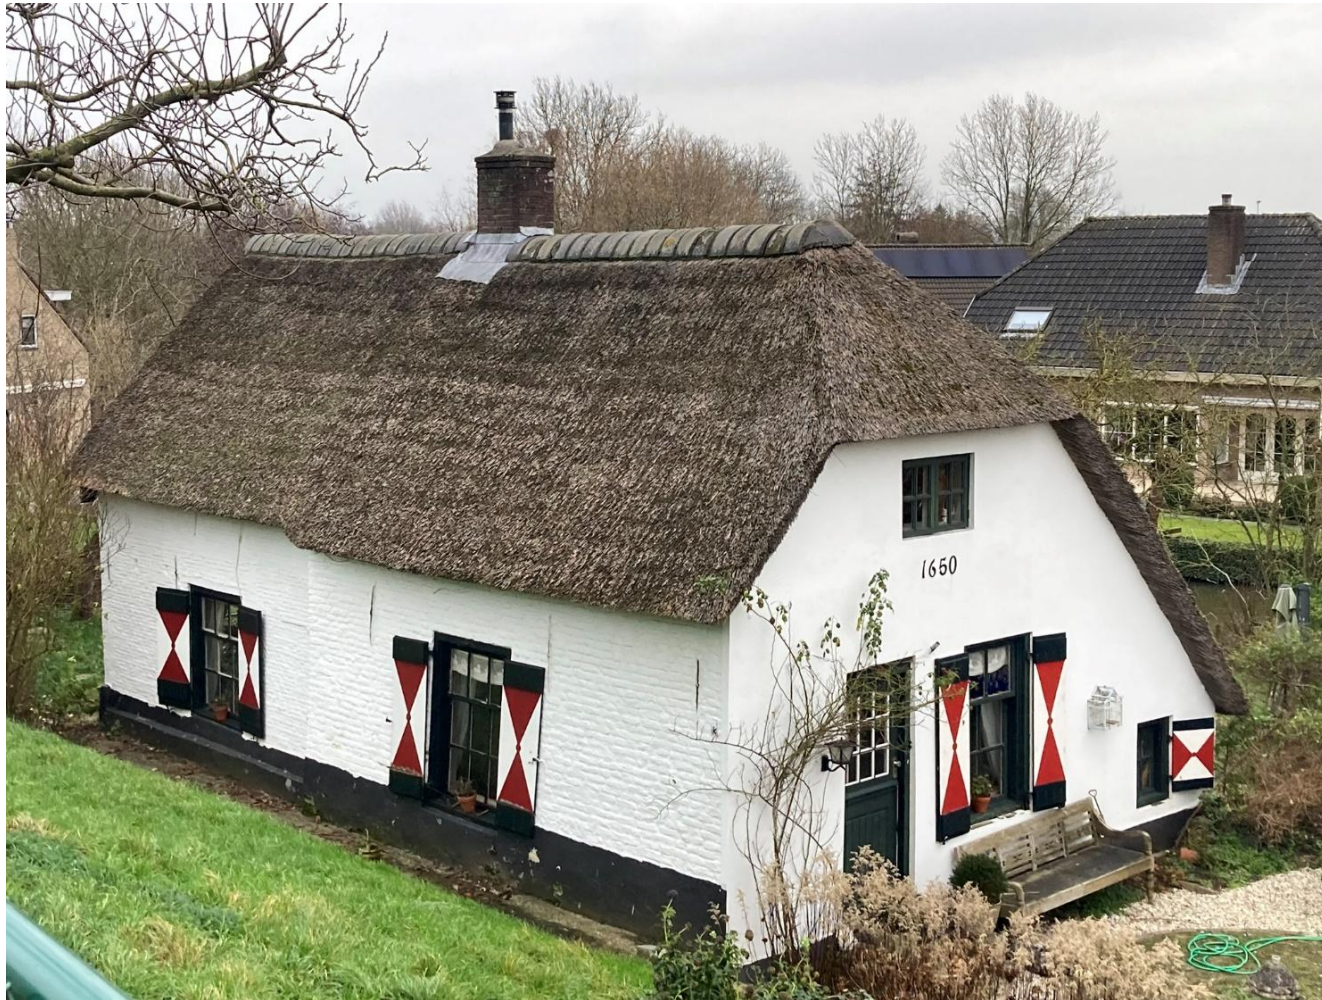
Gelkenes 13, Groot-Ammers

| <b>Adres:</b> | <b>Gelkenes 13, Groot-Ammers</b> |
| Oorspronkelijke functie: | Dijkboerderij |

| Gevels: | Voorhuis: asymmetrisch ingedeelde voorgevel in gele baksteen in kruisverband, donkere gemetselde plint ( <i>met recente bekleding</i> ); vlechtingen; rollagen; muurankers; jaartalankers (1848). Lokaal scheurvorming. Voegwerk vernieuwd. Linker zijgevel: rode baksteen in kruisverband; plint in grauwe baksteen. Schuur: grauwe baksteen met vlechtingen in topgevel. Linker en rechter zijgevels in rode baksteen; rollagen; muurankers. |
| Motivering: | Van hoge cultuurhistorische waarde vanwege de oorspronkelijke functie van boerderij, lokaal van belang voor de ontstaansgeschiedenis van Groot-Ammers. Architectuurhistorisch waardevol als voorbeeld van een traditionele streekeigen bouwstijl met ambachtelijke detaillering, hoge mate van gaafheid. Hoge ensemblewaarde door de compositie van volumes en de situering onder aan de dijk. Lokaal uniek. |

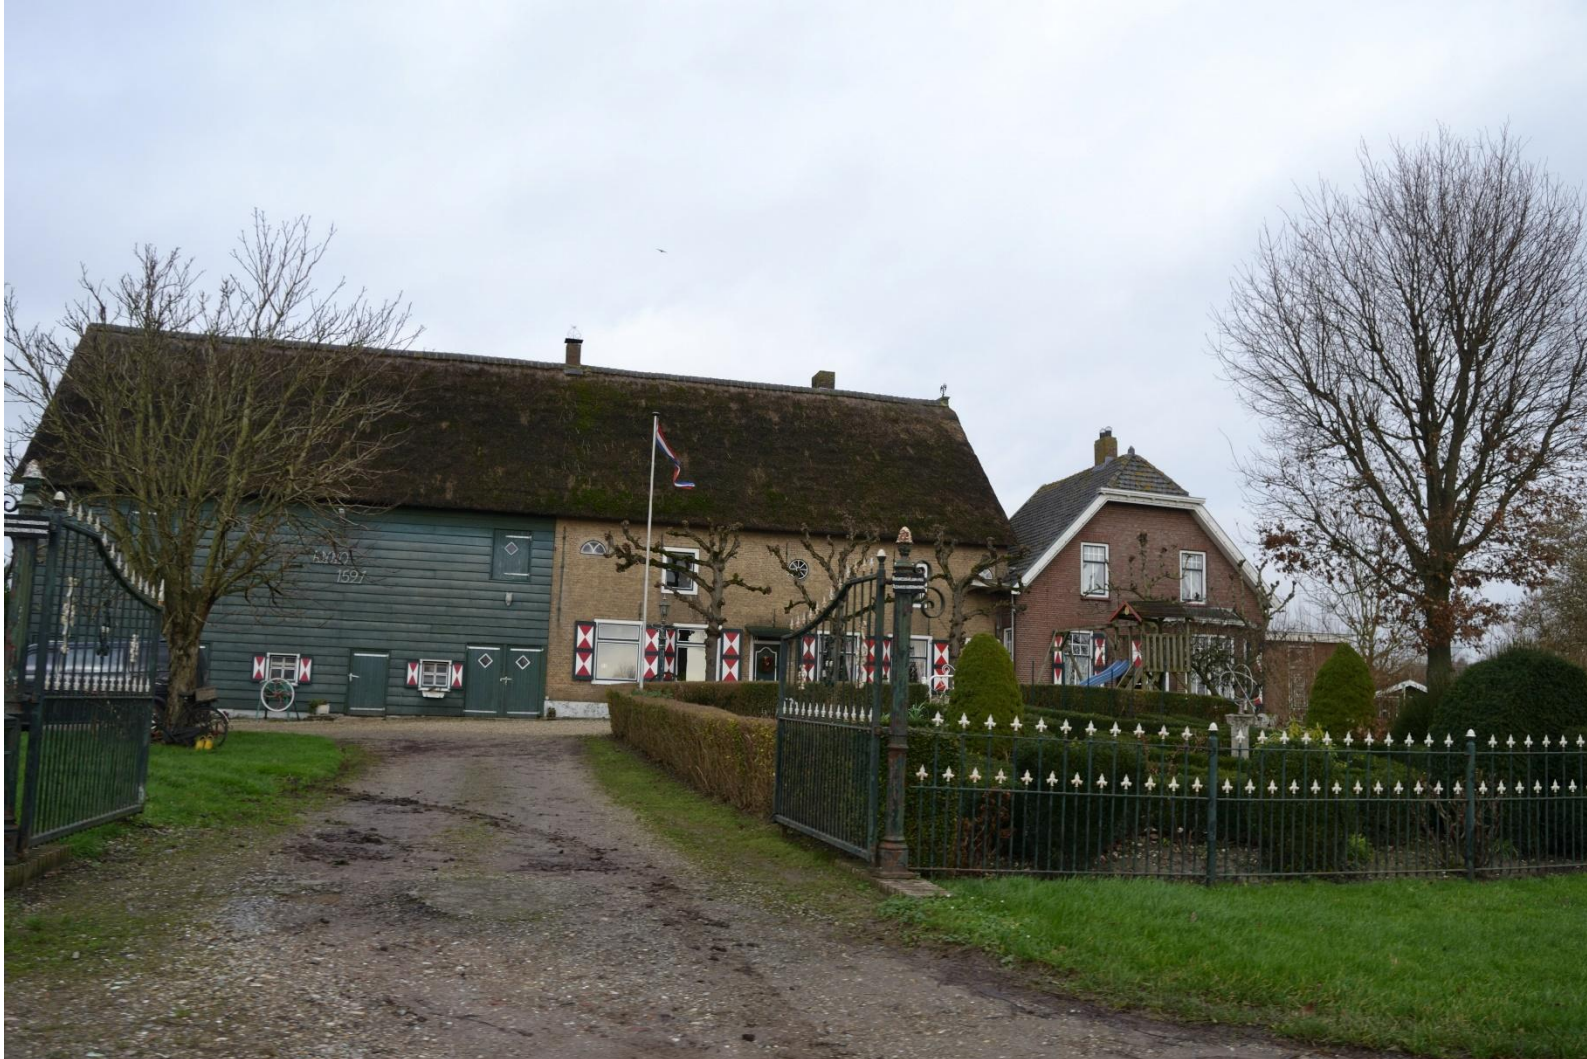
Graafland 20-21, Groot-Ammers

| <b>Adres:</b> | <b>Graafland 20-21, Groot-Ammers</b> |
| Oorspronkelijke functie: | Boerderij met woonhuis |
| Motivering: | Van hoge cultuurhistorische waarde vanwege de oorspronkelijke functie van boerderij, lokaal van belang voor de ontstaansgeschiedenis van Groot-Ammers. Architectuurhistorisch waardevol als voorbeeld van een traditionele streekeigen bouwstijl met ambachtelijke detaillering, hoge mate van gaafheid. Hoge ensemblewaarde door compositie van marktante volumes en situering aan de Middelwetering. Lokaal uniek object. |

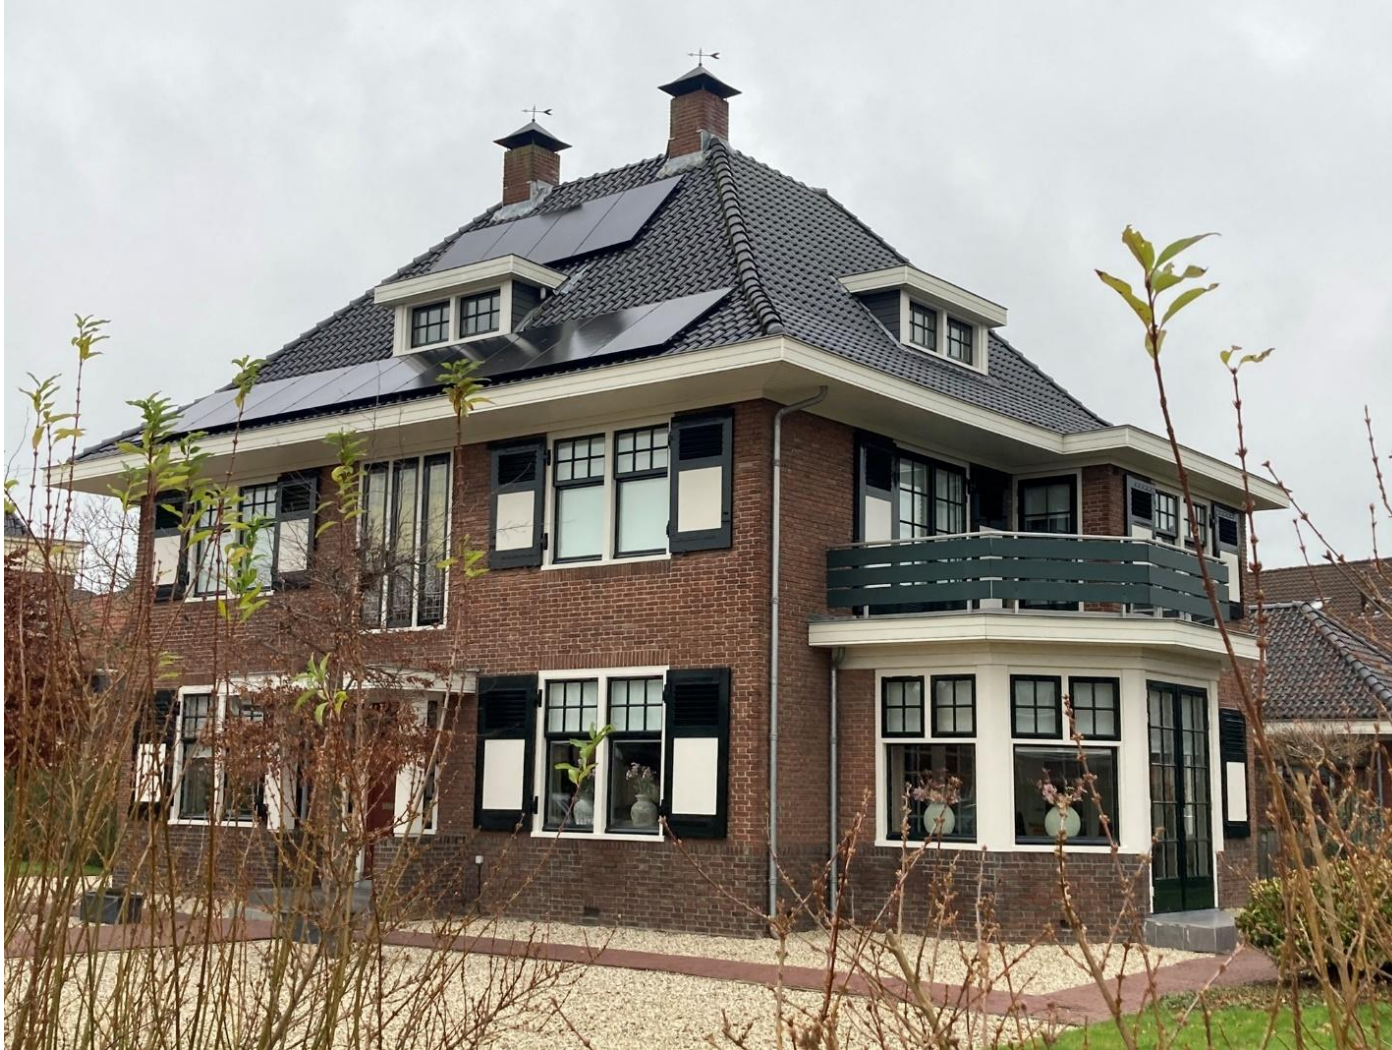
Wilhelminastraat 1, Groot-Ammers

| <b>Adres:</b> | <b>Wilhelminastraat 1, Groot-Ammers</b> |
| Oorspronkelijke functie: | Pastorie |

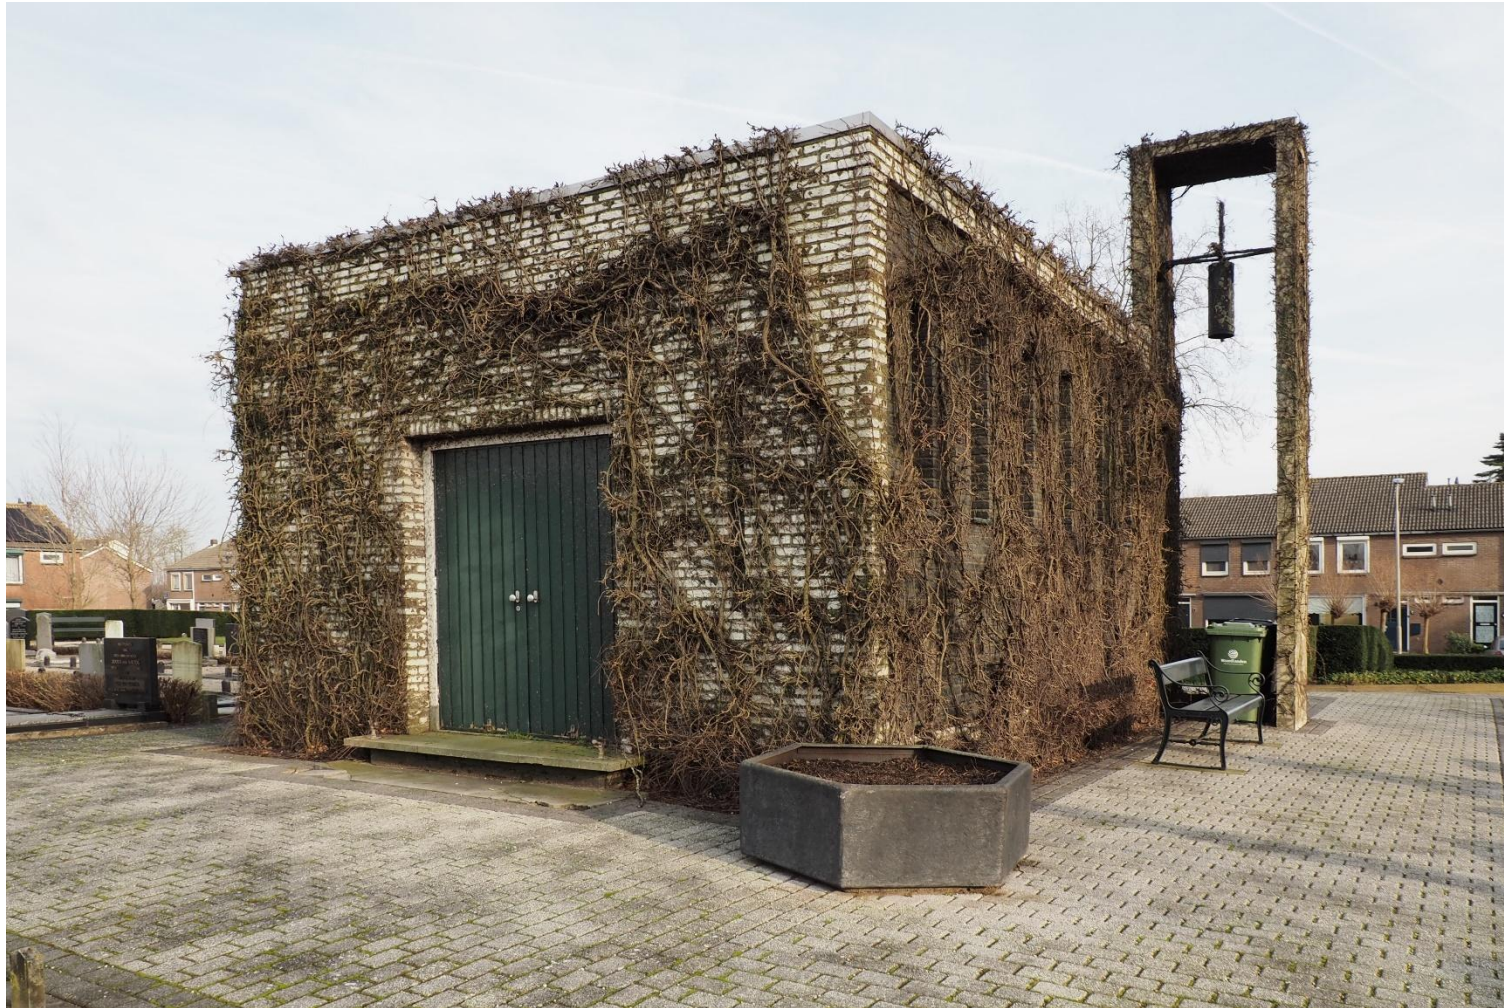
Dorpsweg 92a, Hoogblokland

| <b>Adres:</b> | <b>Dorpsweg 92a, Hoogblokland</b> |
| Oorspronkelijke functie: | Aula op begraafplaats |
| Motivering: | Cultuurhistorisch waardevol vanwege de functie van aula, lokaal van belang voor de gemeenschap. Architectuurhistorisch waardevol, gaaf voorbeeld van een minimalistische bouwstijl en kenmerkend voor de wederopbouwperiode. Zeer hoog ensemblewaarde door de prominente positie op de begraafplaats welke is gelegen in het midden van de woonwijk. Uniek object in de gemeente. |

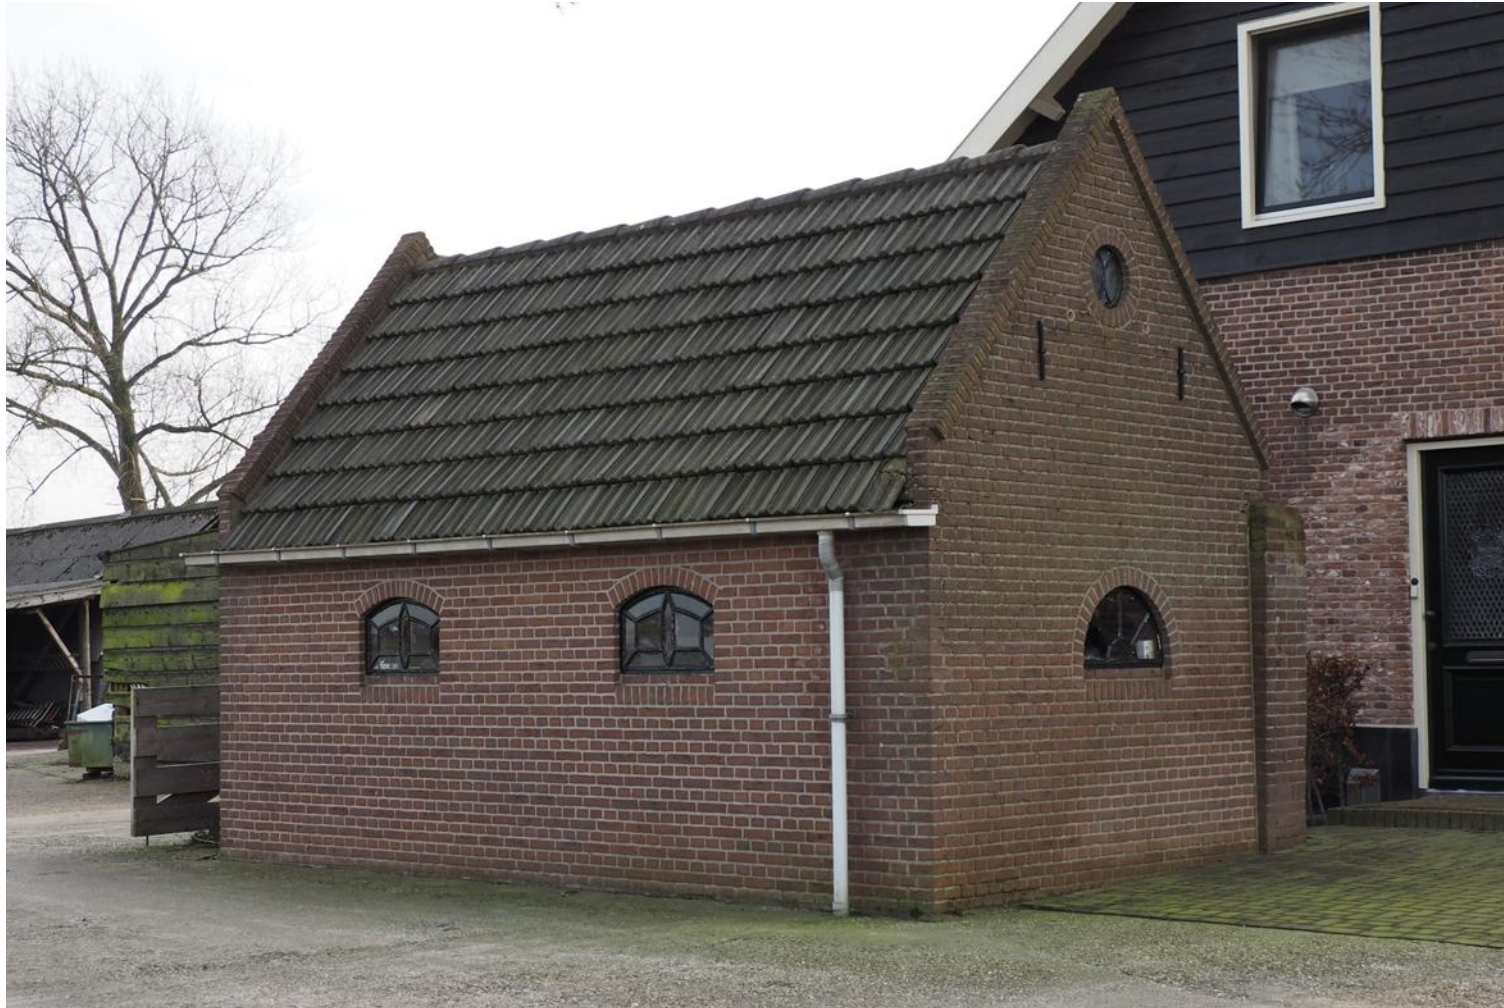
Minkeloos 3a, Hoogblokland

| <b>Adres:</b> | <b>Minkeloos 3a, Hoogblokland</b> |
| Oorspronkelijke functie: | Bakhuis |

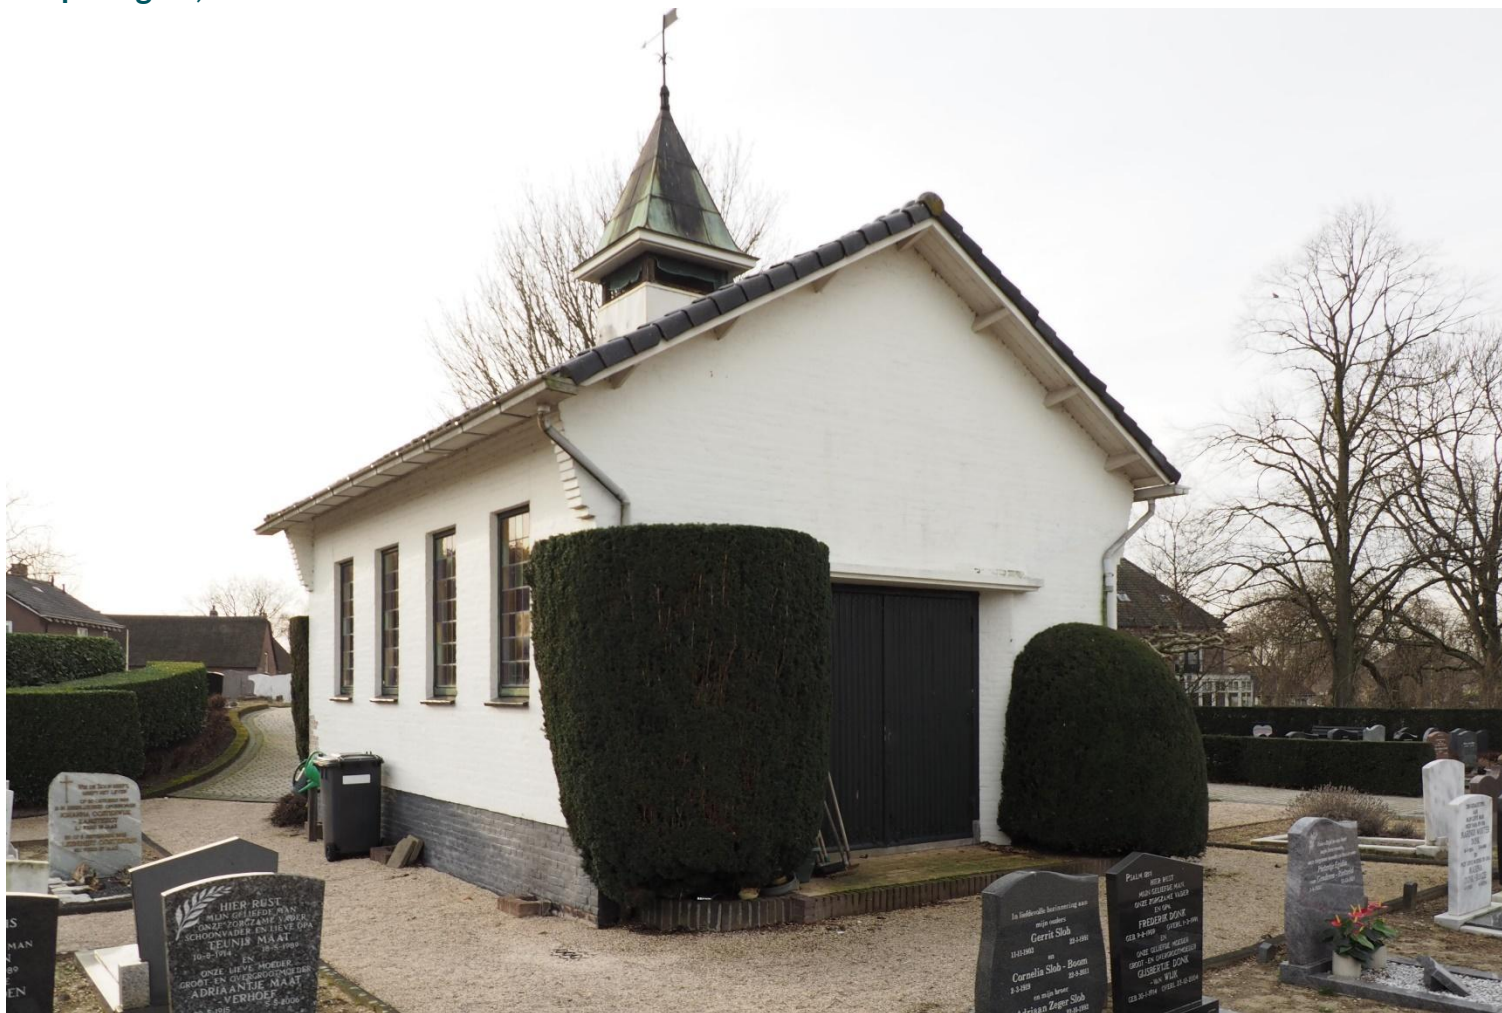
Dorpsweg 10, Hoornaar

| <b>Adres:</b> | <b>Dorpsweg 10, Hoornaar</b> |
| Oorspronkelijke functie: | Aula op begraafplaats |

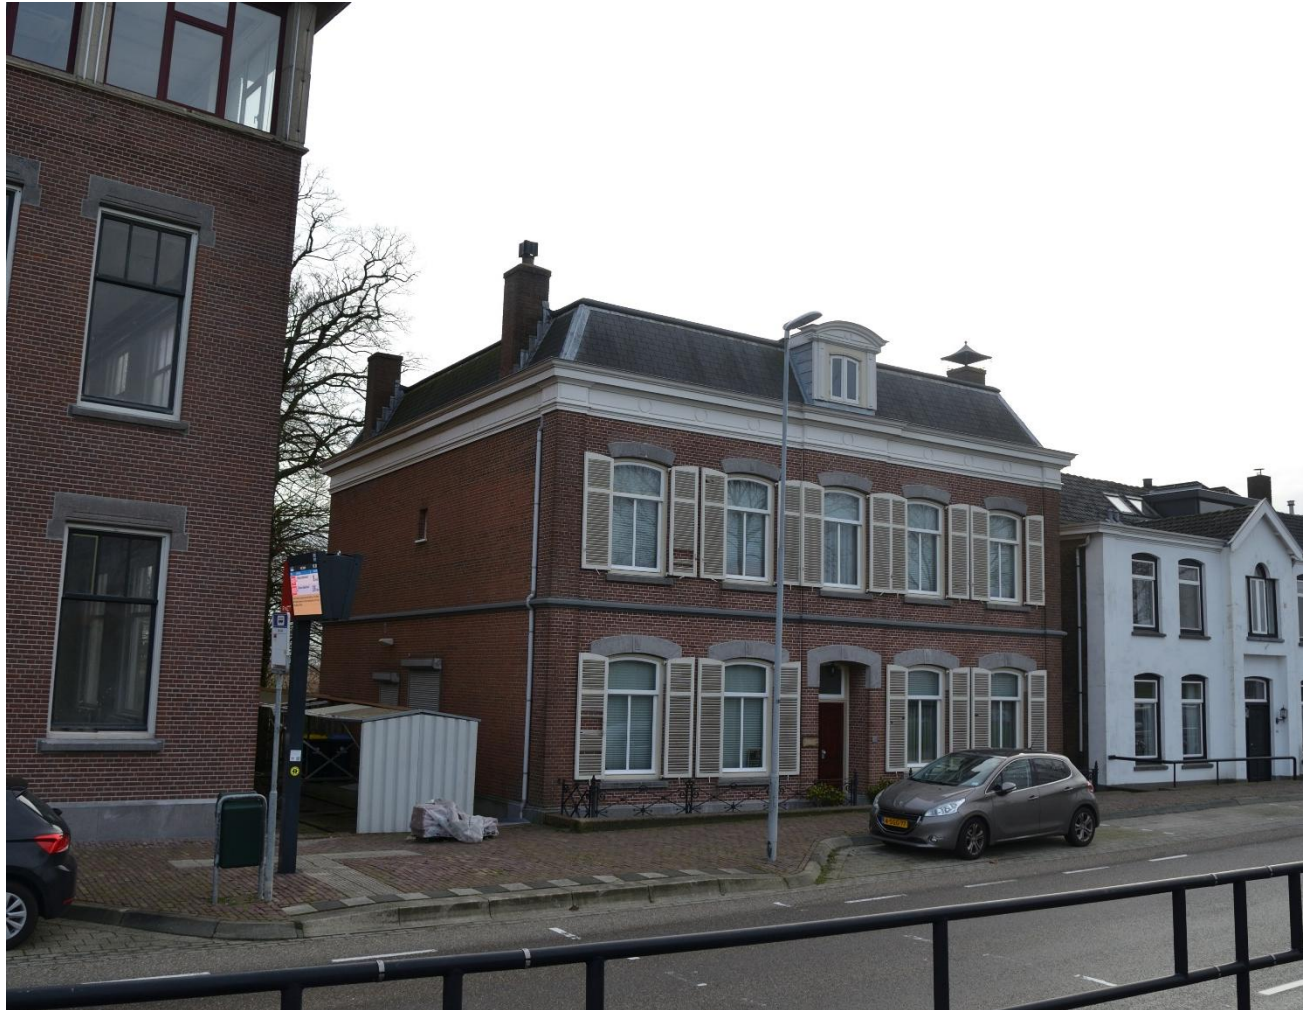
Molenstraat 22, Kinderdijk

| <b>Adres:</b> | <b>Molenstraat 22, Kinderdijk</b> |
| Oorspronkelijke functie: | Dokterswoning en apotheek |
| Motivering: | Van hoge cultuurhistorische waarde vanwege de functie van dokterswoning en apotheek, van lokaal belang voor de gemeenschap. Van hoge architectonische waarde vanwege de sobere neoclassicistische bouwstijl en hoge mate van gaafheid. Hoge ensemblewaarde vanwege de ligging aan een deel van het lint waar meerdere notabelenwoningen bij elkaar liggen. |

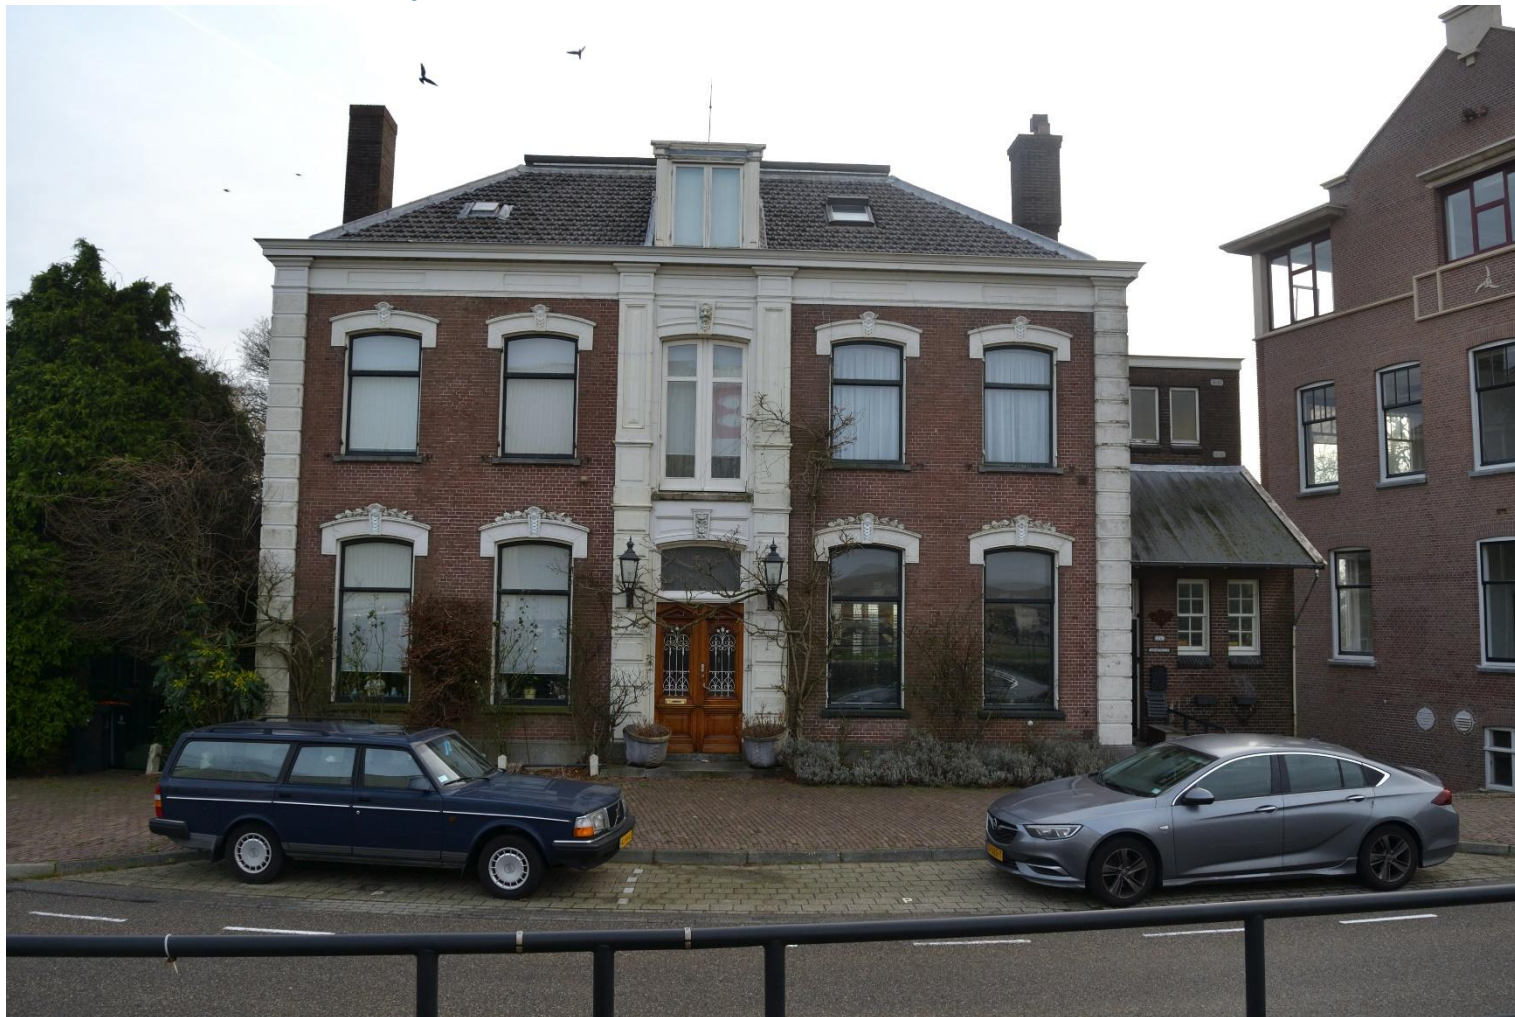
Molenstraat 26-28, Kinderdijk

| <b>Adres:</b> | <b>Molenstraat 26-28, Kinderdijk</b> |
| Oorspronkelijke functie: | Herenhuis scheepsbouwer Smit |
| Motivering: | Van hoge cultuurhistorische waarde vanwege de functie van directeurswoning van de lokale scheepsbouwer Smit. Van lokaal belang vanwege de relatie met de geschiedenis van de scheepsbouw in de regio. Hoge architectonische waarde als gaaf voorbeeld van een notabelenwoning in neoclassicistische bouwstijl. Hoge ensemblewaarde vanwege de sitering direct naast het kantoor van de scheepsbouwer (directeurswoning naast kantoor), en nabijheid van de historische werven. |
