**Redengevende beschrijvingen  
van cultuurhistorisch zeer  
waardevolle bouwkunst**

**Gemeente Molenlanden**

## Inleiding

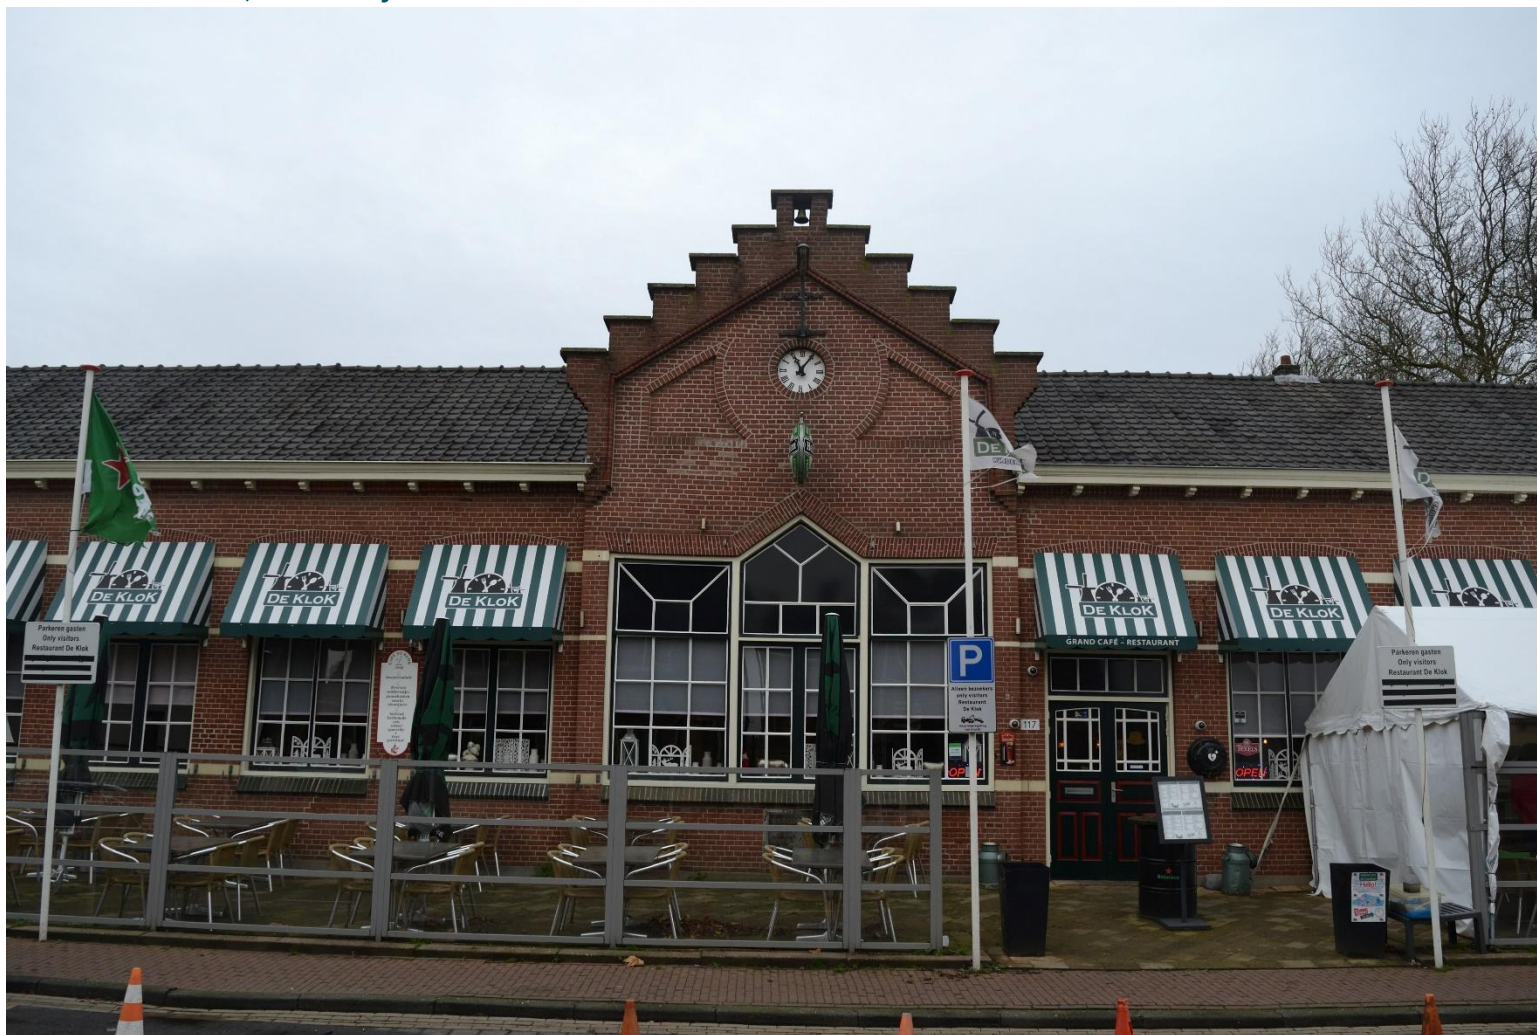
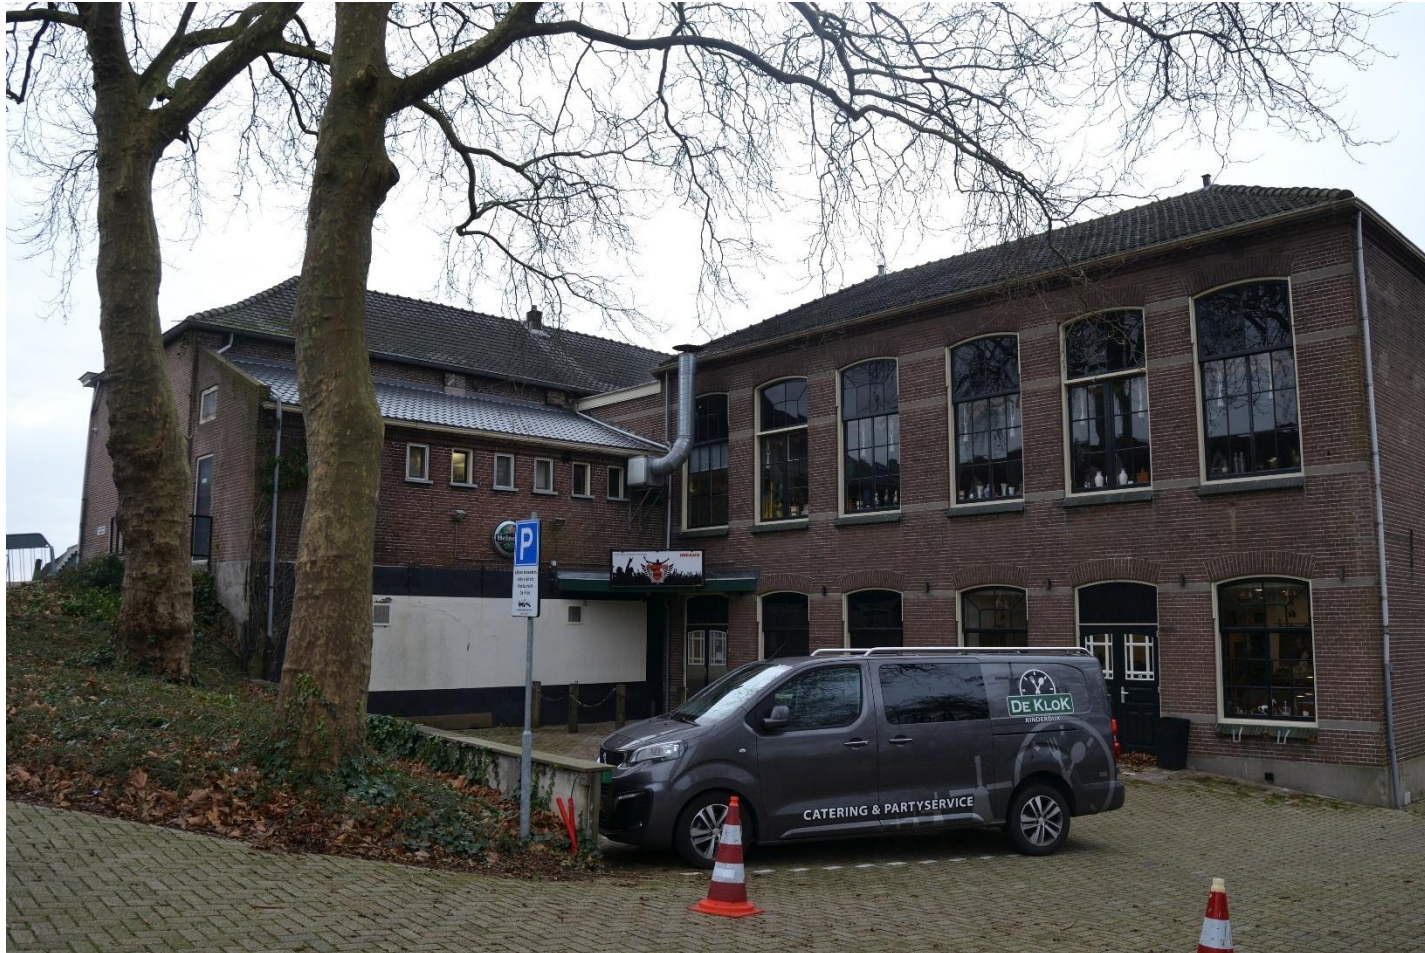
Molenstraat 117, Kinderdijk

Naaiatelier achter het  
schoolgebouw

| <b>Adres:</b> | <b>Molenstraat 117, Kinderdijk</b> |

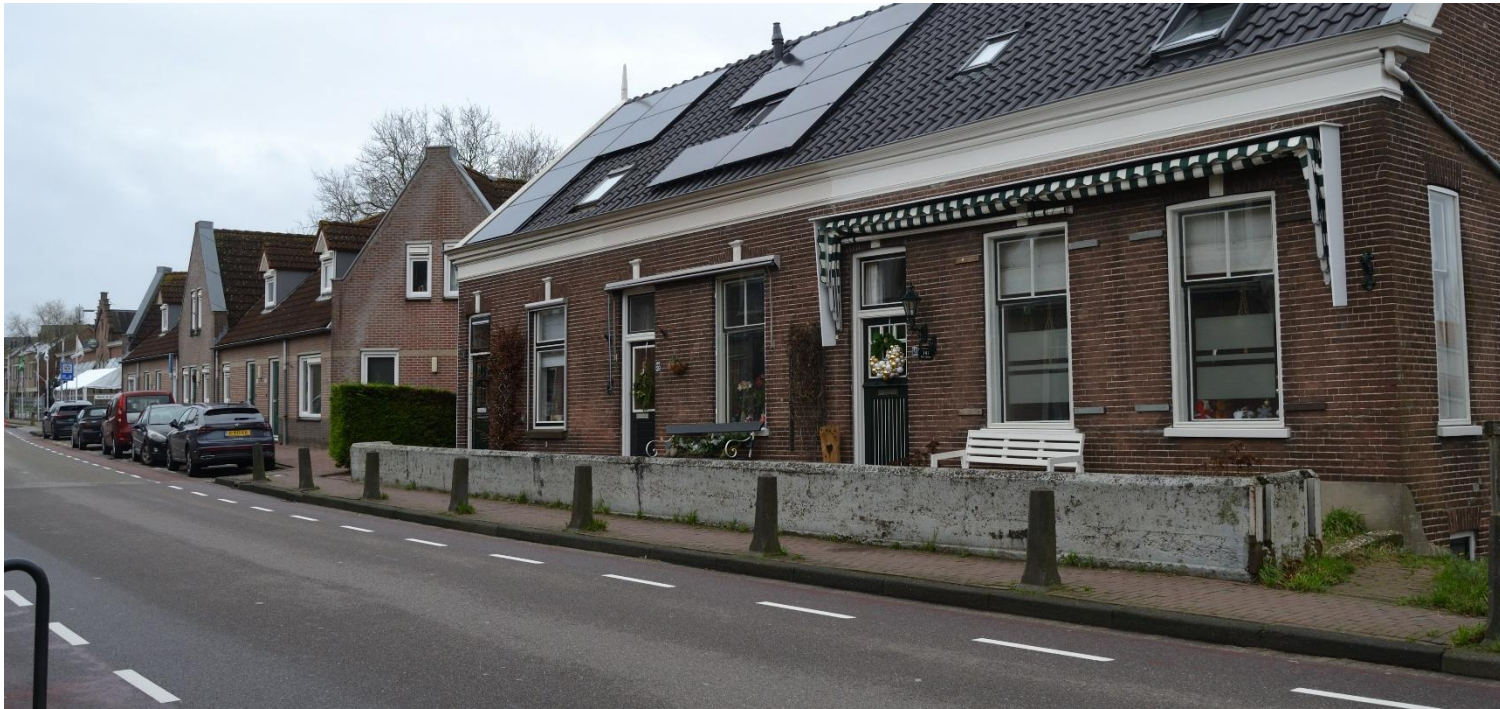
Molenstraat nabij 137-141, Kinderdijk

| Oorspronkelijke functie: | Keermuur |

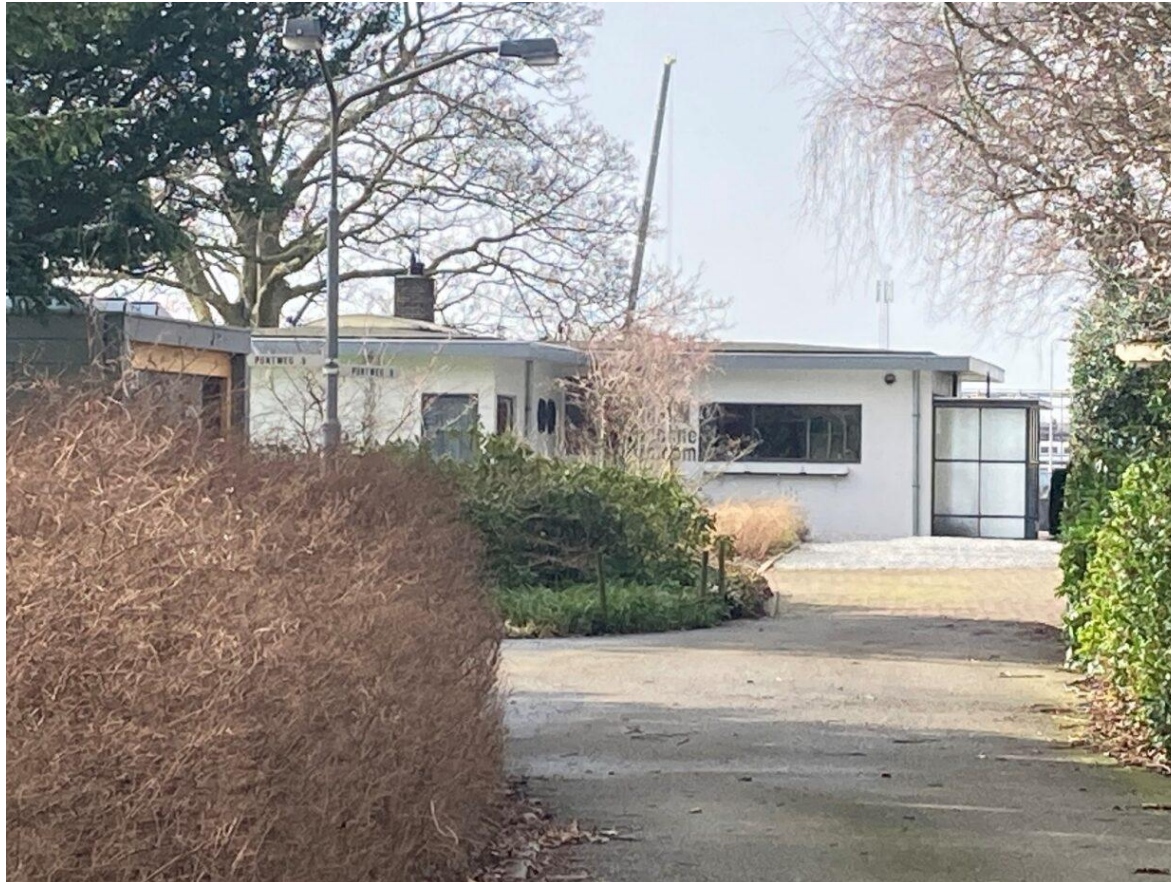
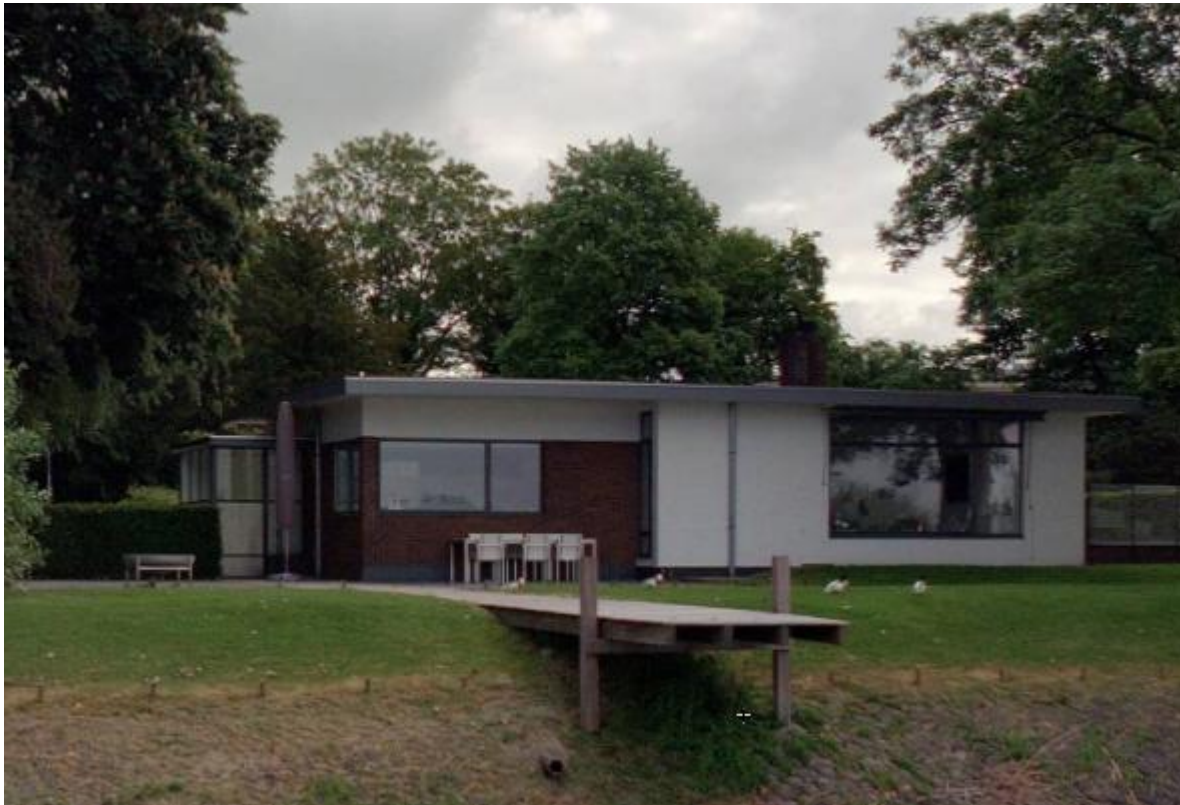
Puntweg 9, Kinderdijk

Bron: Streetsmart

| <b>Adres:</b> | <b>Puntweg 9, Kinderdijk</b> |

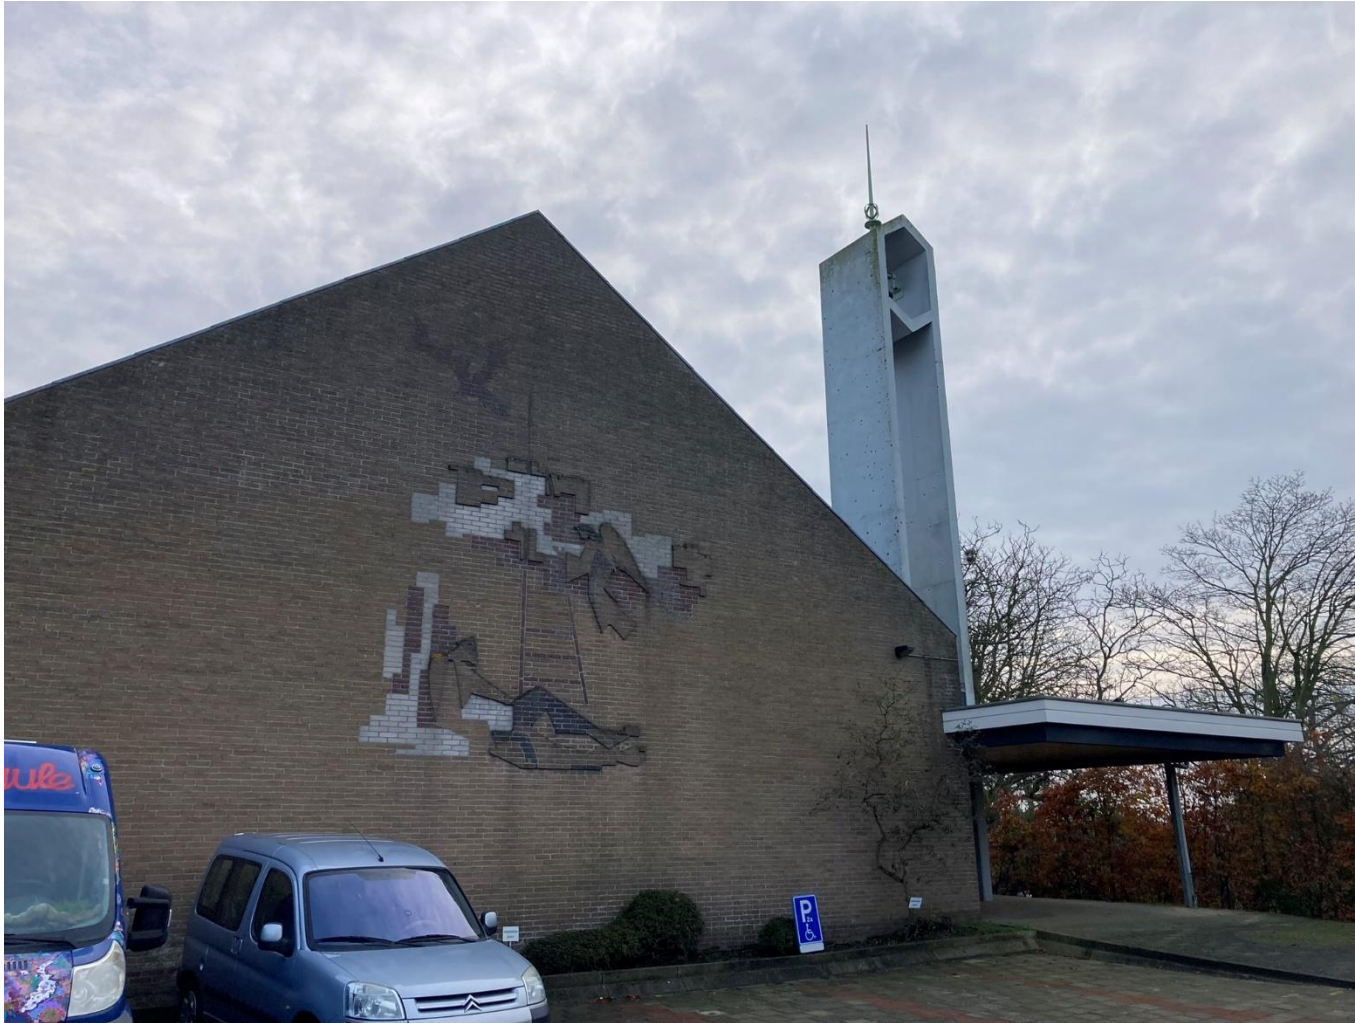
Lekdijk 82a, Waal (Langerak)

Op de voorgevel van de kerk een gevelkunstwerk in reliëf met een verbeelding van Jacob's droom "Toen droomde hij en zie op de aarde stond een ladder opgericht waarvan de top tot aan de hemel reikte en zie de engelen Gods klommen daarlangs op en daalden daarlangs af en zie de Heer stond boven aan." (Genesis 28:12)

| <b>Adres:</b> | <b>Lekdijk 82a, Waal (Langerak)</b> |
| Motivering: | Cultuurhistorisch van zeer hoge waarde van wege de functie van kerk, lokaal van belang voor de gemeenschap. Architectuurhistorische waarde vanwege de kenmerkende bouwstijl uit de wederopbouwperiode, uitwerking en architectuurhistorische details, inclusief gevelmetselwerk en klokkentoren. Hoge ensemblewaarde vanwege de ligging onder aan de dijk, hoofdmassa refererend aan boerenschuur. Zeldzaam object in de gemeente. |

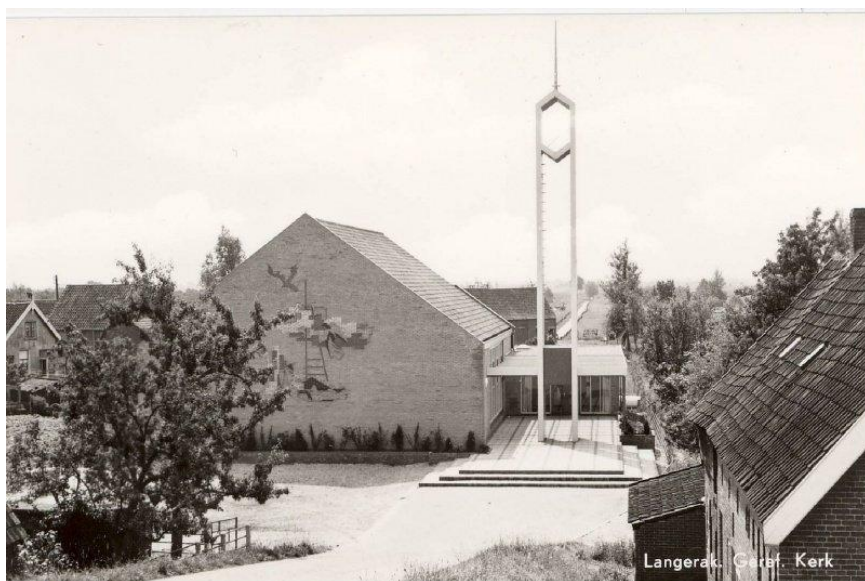
De toren is hier nog vrijstaand. De luifel is naar voren toe verlengd. Het trapsgewijs oplopende plein is verdwenen. Bron: Reliwiki

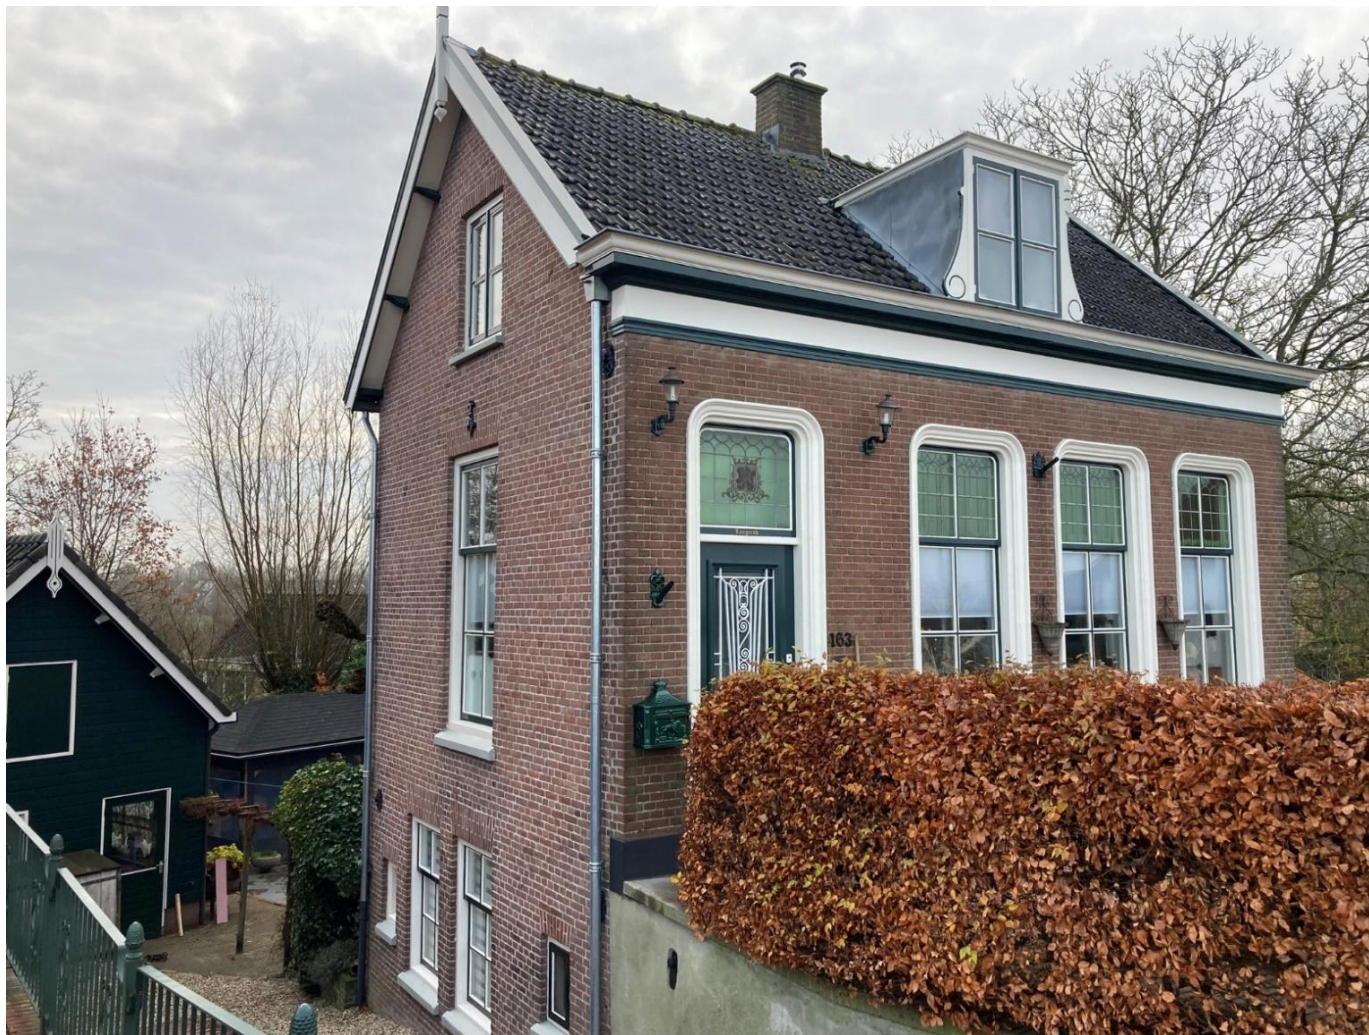
Lekdijk 163, Langerak

| <b>Adres:</b> | <b>Lekdijk 163, Langerak</b> |
| Oorspronkelijke functie: | Raadhuis Langerak |

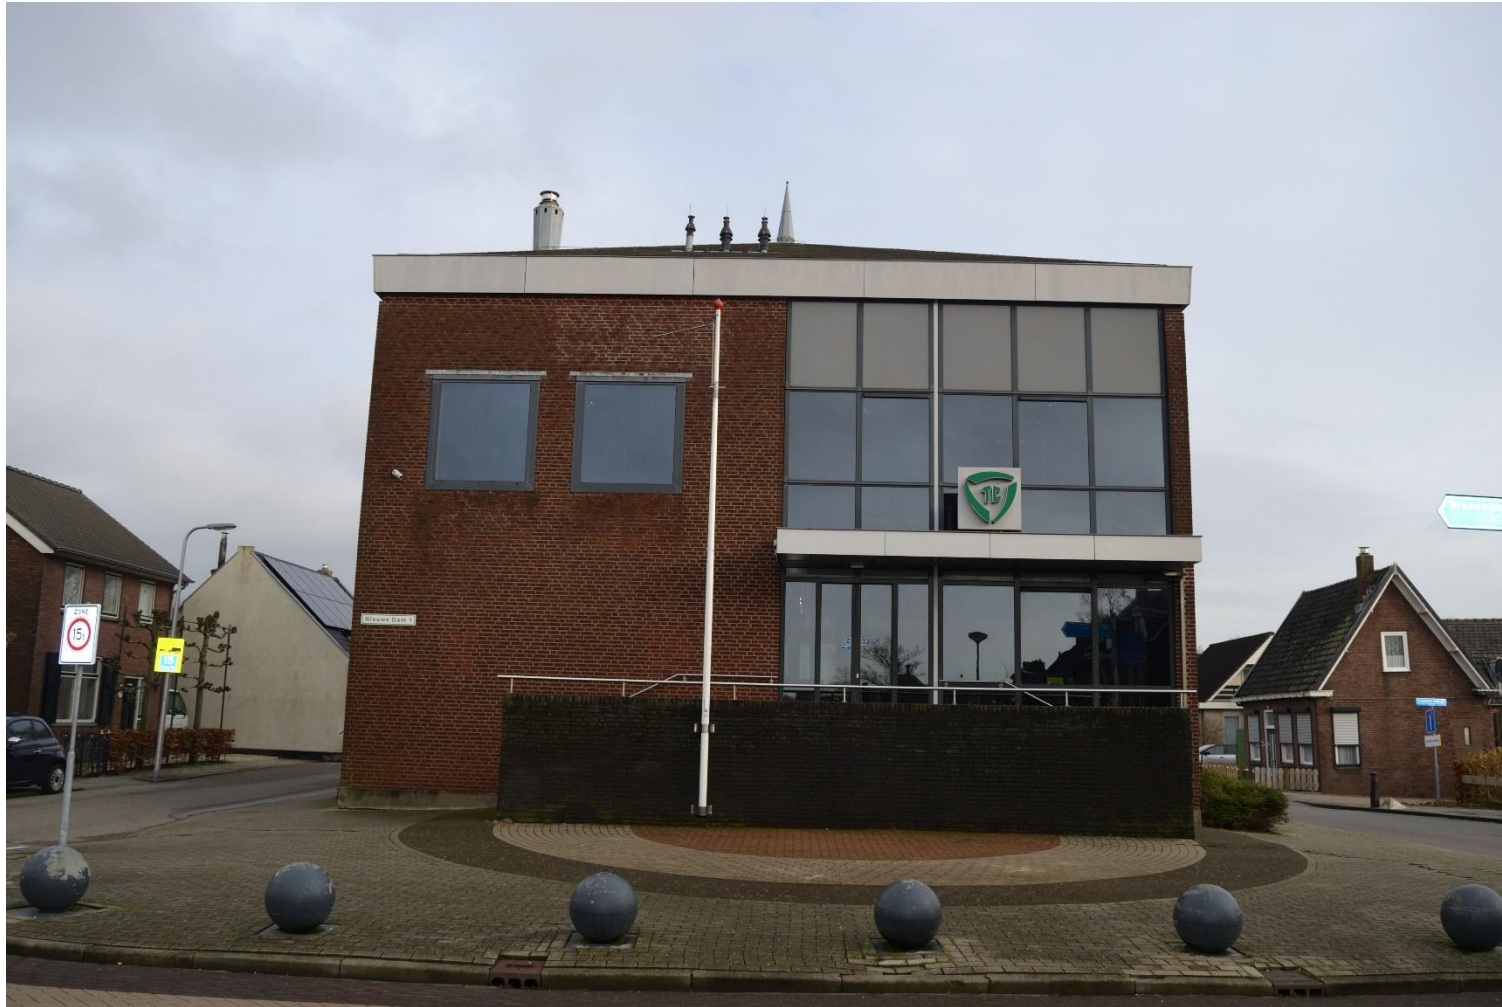
Nieuwe Dam 1, Molenaarsgraaf

| <b>Adres:</b> | <b>Nieuwe Dam 1, Molenaarsgraaf</b> |
| Oorspronkelijke functie: | Raadhuis |

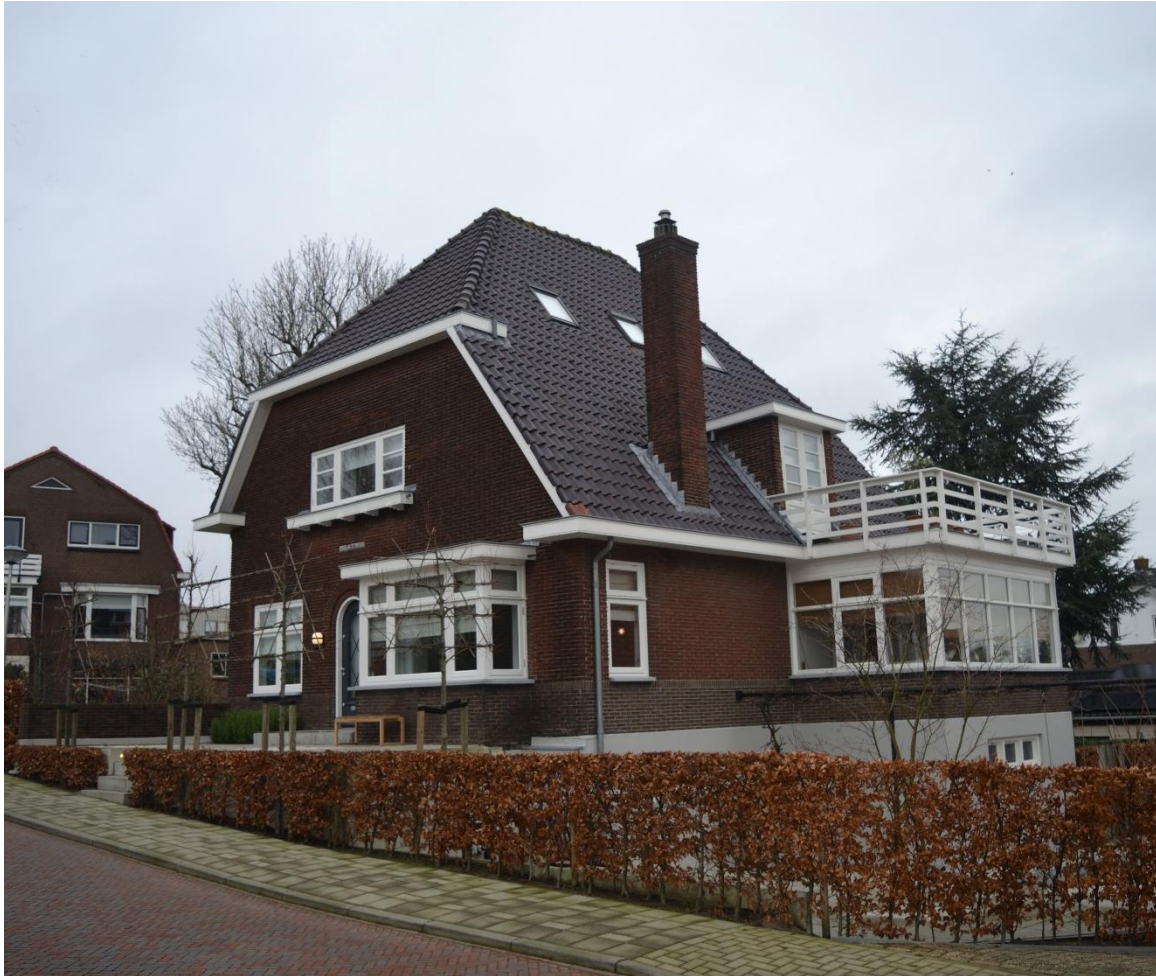
Dorpslaan 3, Nieuw-Lekkerland

| <b>Adres:</b> | <b>Dorpslaan 3, Nieuw-Lekkerland</b> |
| Oorspronkelijke functie: | Pastorie Beatrix |
| Motivering: | Cultuurhistorisch waardevol vanwege de functie van pastorie, van belang voor de lokale religieuze geschiedenis. Van architectonische waarde door de kenmerkende jaren '30 bouwstijl. Ensemblewaarde met achterliggende gereformeerde ontmoetingskerk. |

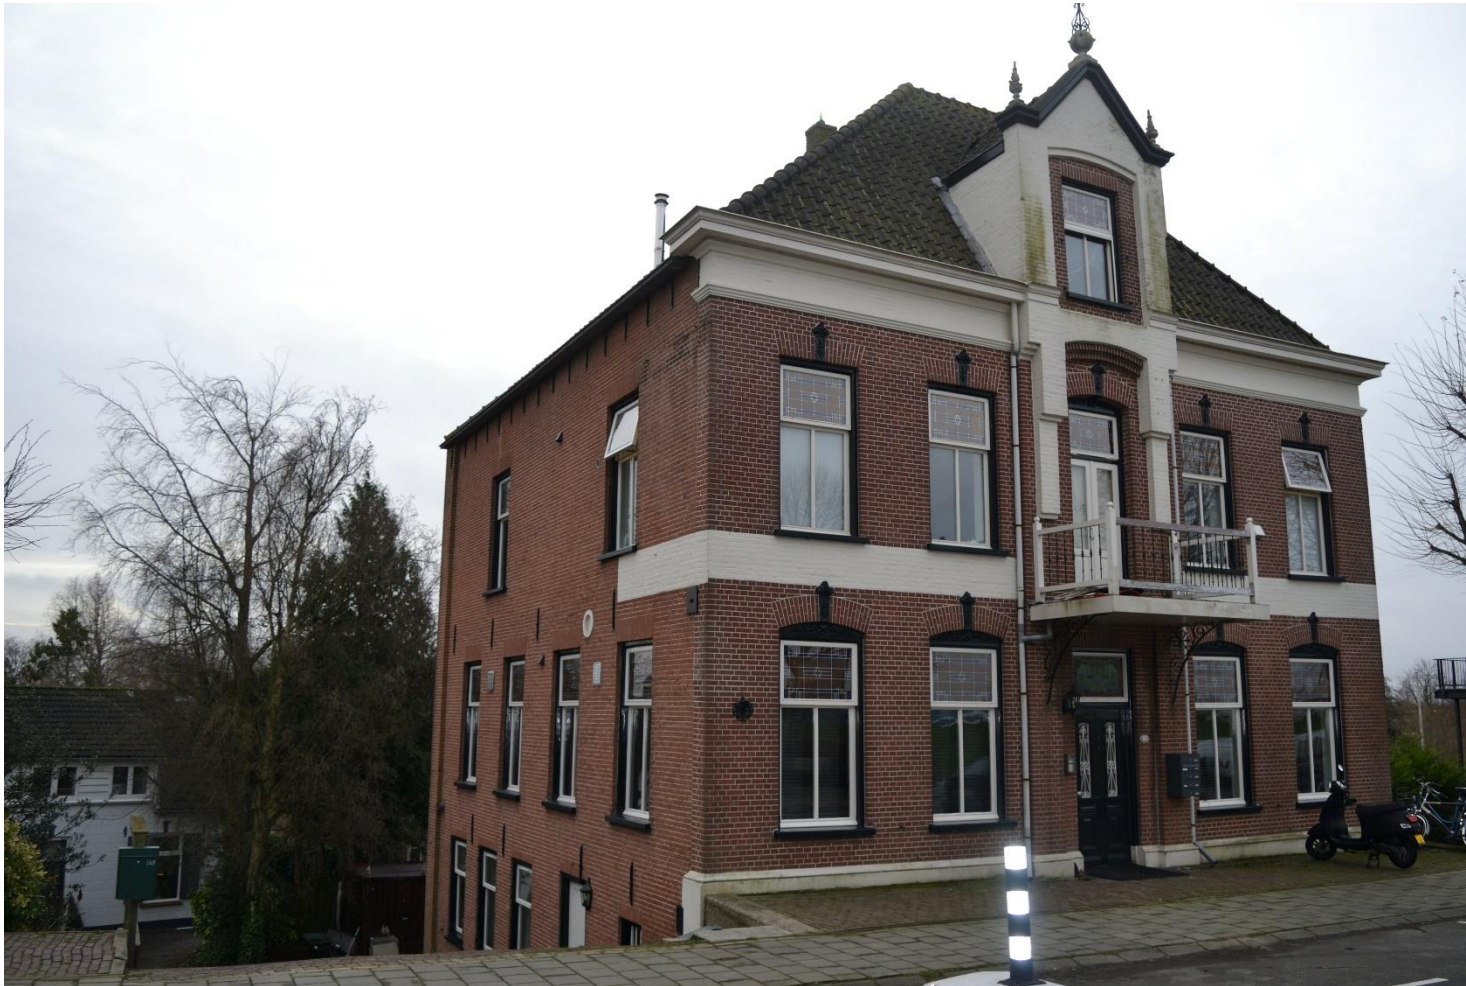
Lekdijk 173, Nieuw-Lekkerland

| <b>Adres:</b> | <b>Lekdijk 173, Nieuw-Lekkerland</b> |
| Oorspronkelijke functie: | Café |

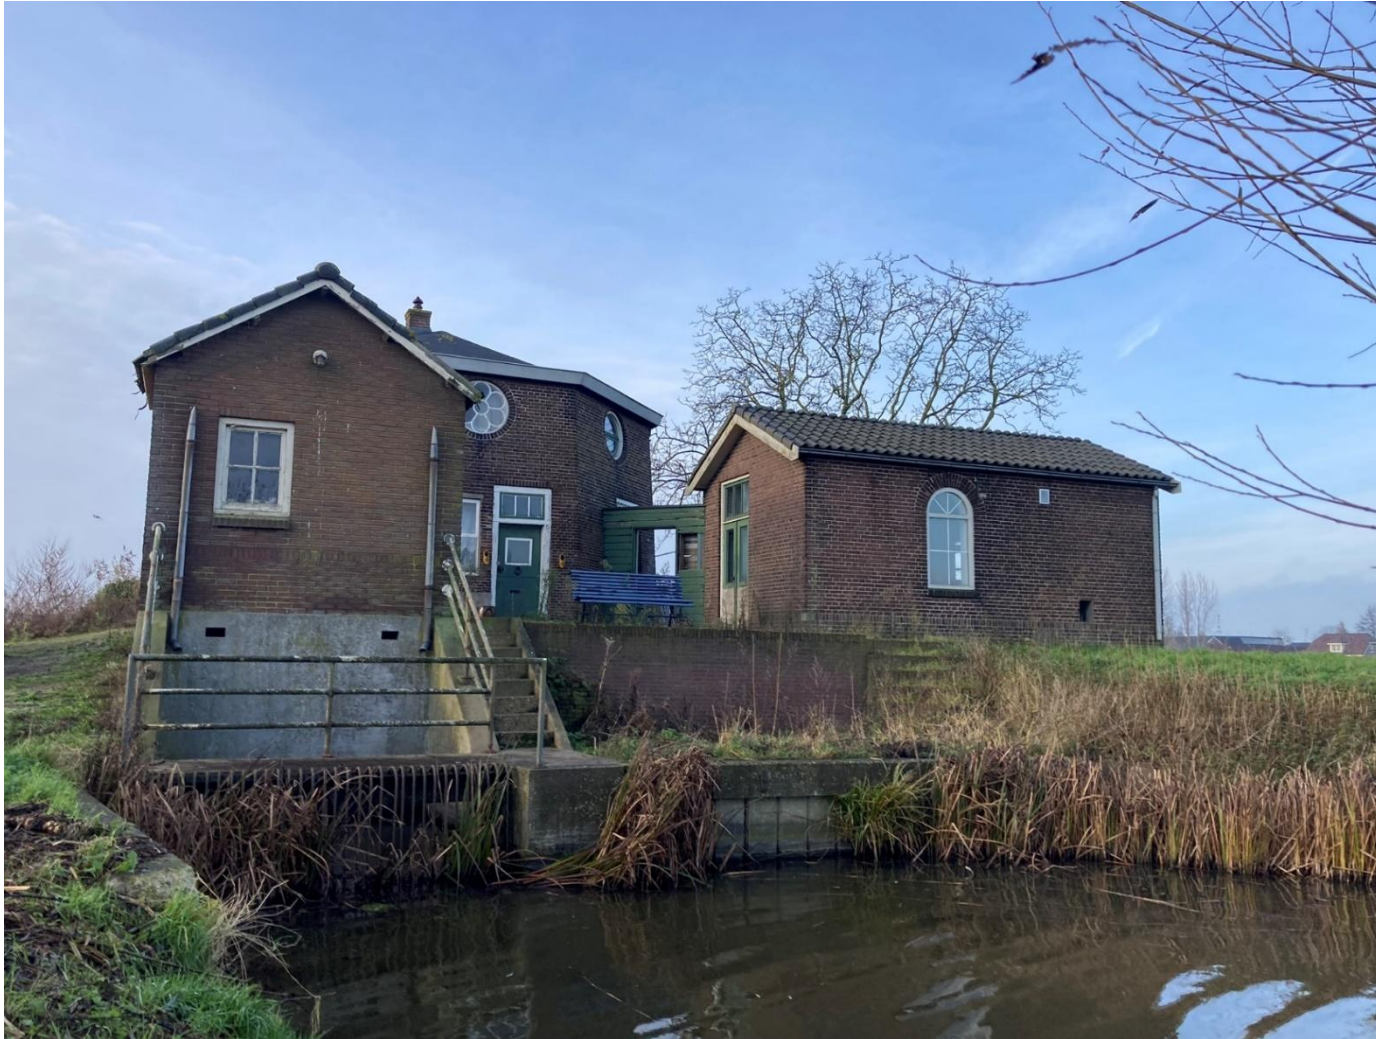
## Grotewaard 2, Noordeloos

| Oorspronkelijke functie: | Poldermolen van het type grondzeiler, ter bemaling van polder Blommendaal (de “Blommendaalse molen”) |

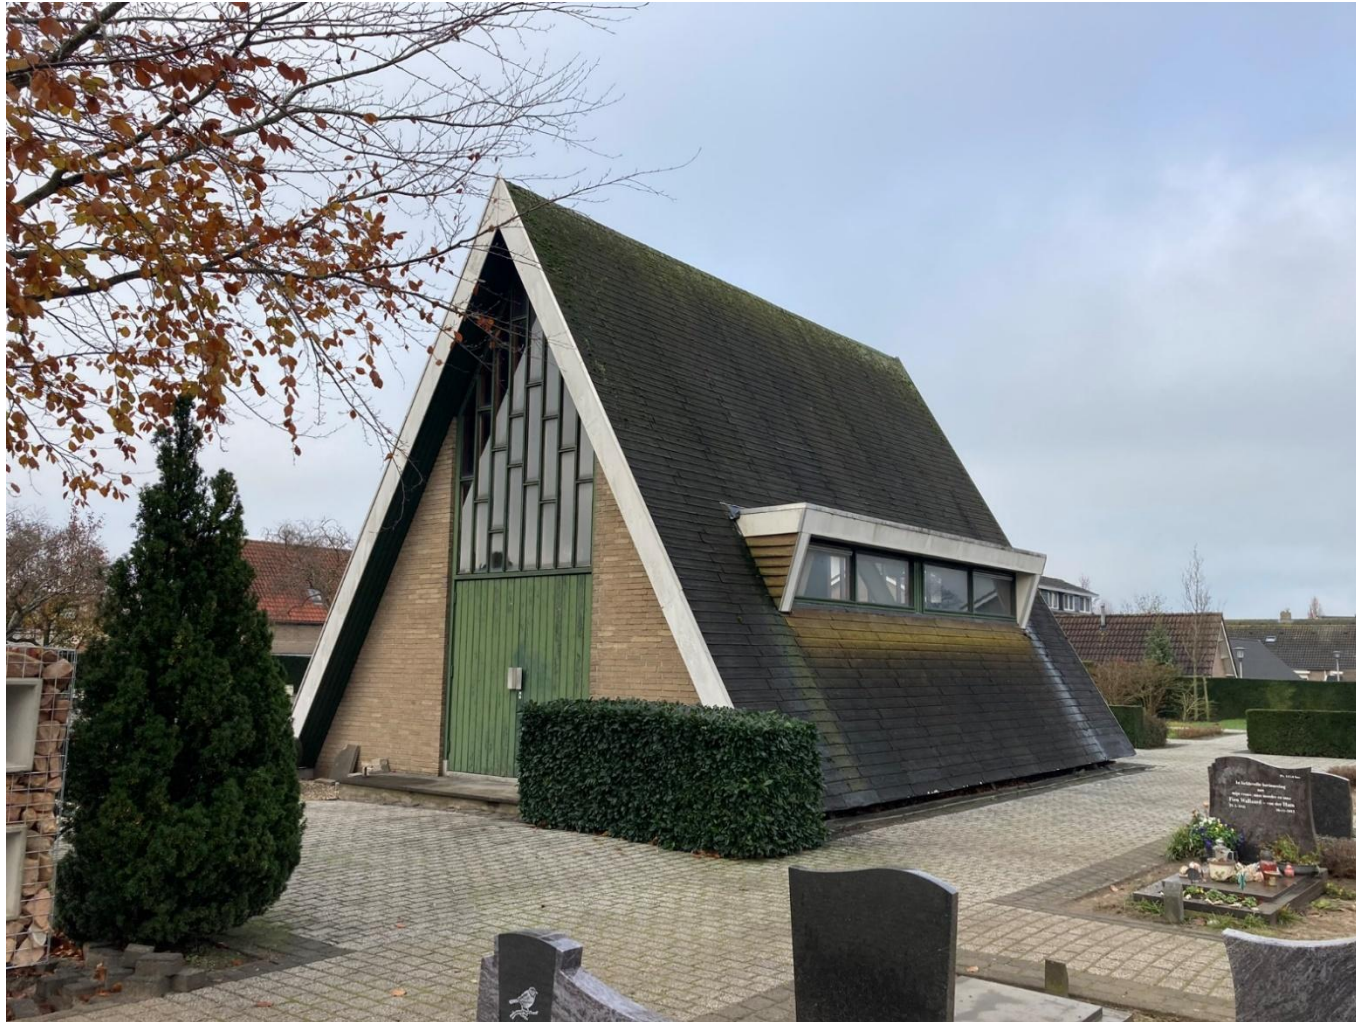
Kerkstraat 6a, Noordeloos

| <b>Adres:</b> | <b>Kerkstraat 6a, Noordeloos</b> |
| Oorspronkelijke functie: | Aula op begraafplaats |
| Motivering: | Cultuurhistorisch waardevol vanwege de functie van aula, van lokaal belang voor de gemeenschap.<br>Architectuurhistorisch zeer waardevol als gaaf voorbeeld van een moderne bouwstijl uit de wederopbouwperiode, met opvallende hoofdvorm. Hoge ensemblewaarde door de centrale situering op het kerkhof. Uniek object in de gemeente. |

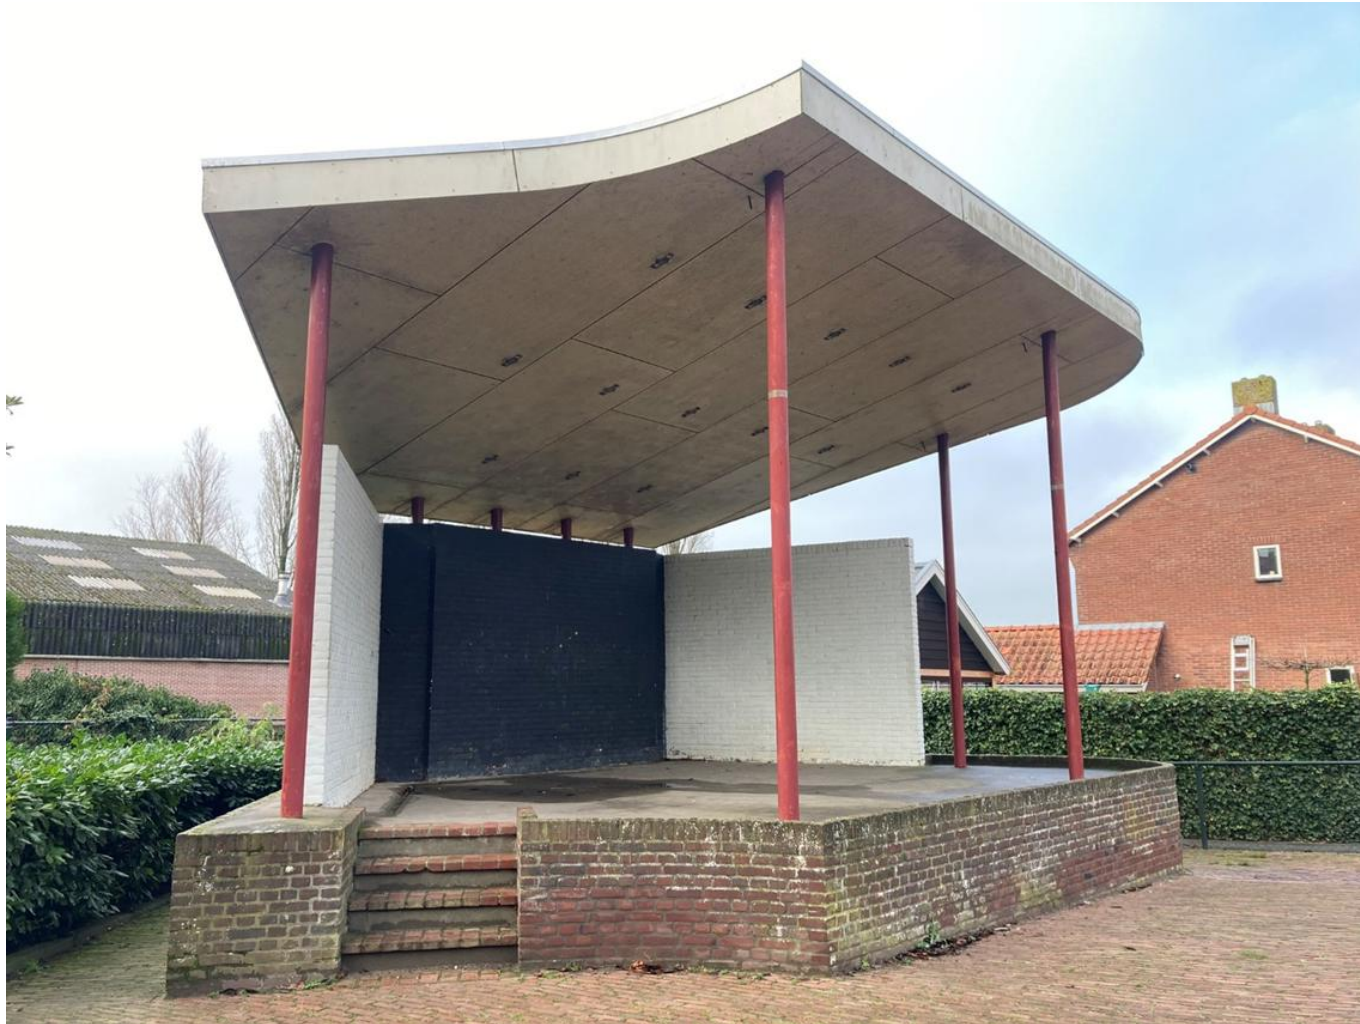
M.J. Veder-van Hobokenstraat nabij nr. 1, Noordeloos

| <b>Adres:</b> | <b>M.J. Veder-van Hobokenstraat nabij nr. 1, Noordeloos</b> |
| Oorspronkelijke functie: | Muziekpaviljoen |
| Motivering: | Cultuurhistorisch waardevol vanwege de functie van muziekkoepeel voor de gemeenschap, het podium voor de muziekvereniging. Als plek van vrijetijd en recreatie tijdens en na de wederopbouwperiode, van lokaal belang voor de gemeenschapsvorming en ontspanning. Architectuurhistorisch waardevol vanwege de kenmerkende bouwstijl uit de wederopbouwperiode, gebruik makend van relatief goedkope bouwmaterialen en een heldere vormtaal. Hoge ensemblewaarde vanwege de situering op het pleintje aan het kruispunt. Uniek object in de gemeente. |

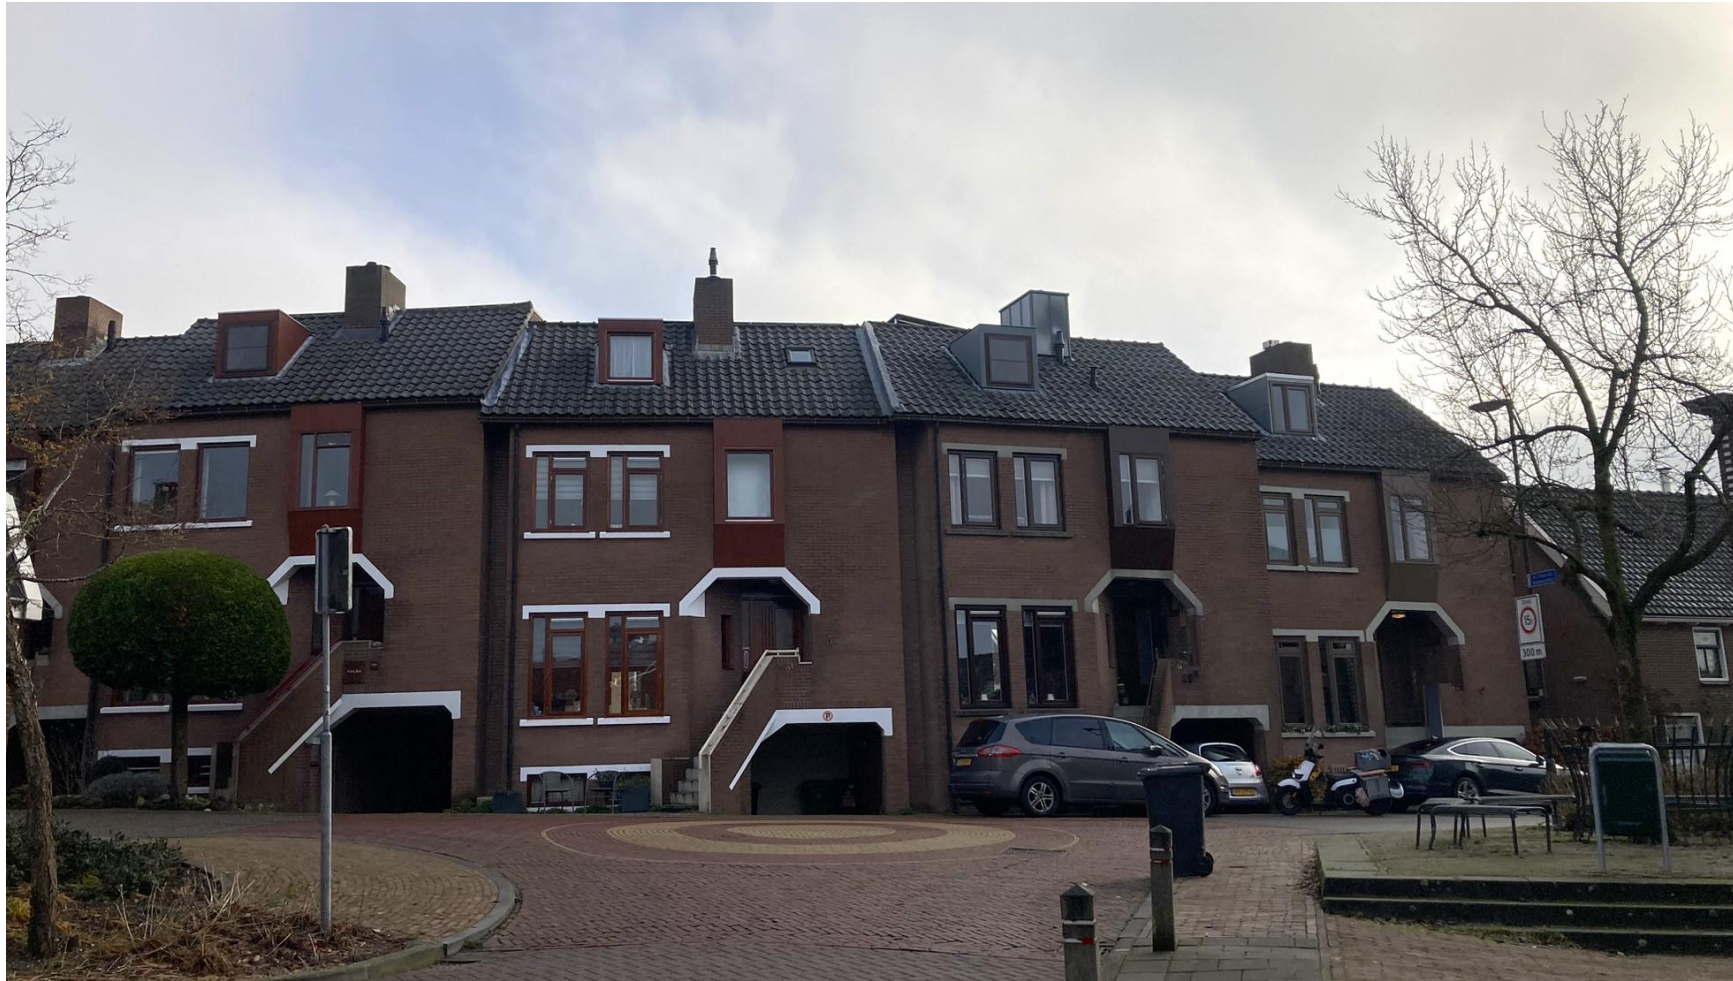
Noordzijde 28 t/m 31, Noordeloos

| <b>Adres:</b> | <b>Noordzijde 28 t/m 31, Noordeloos</b> |
| Oorspronkelijke functie: | Woningen |
