**Redengevende beschrijvingen  
van cultuurhistorisch zeer  
waardevolle bouwkunst**

**Gemeente Molenlanden**

## Inleiding

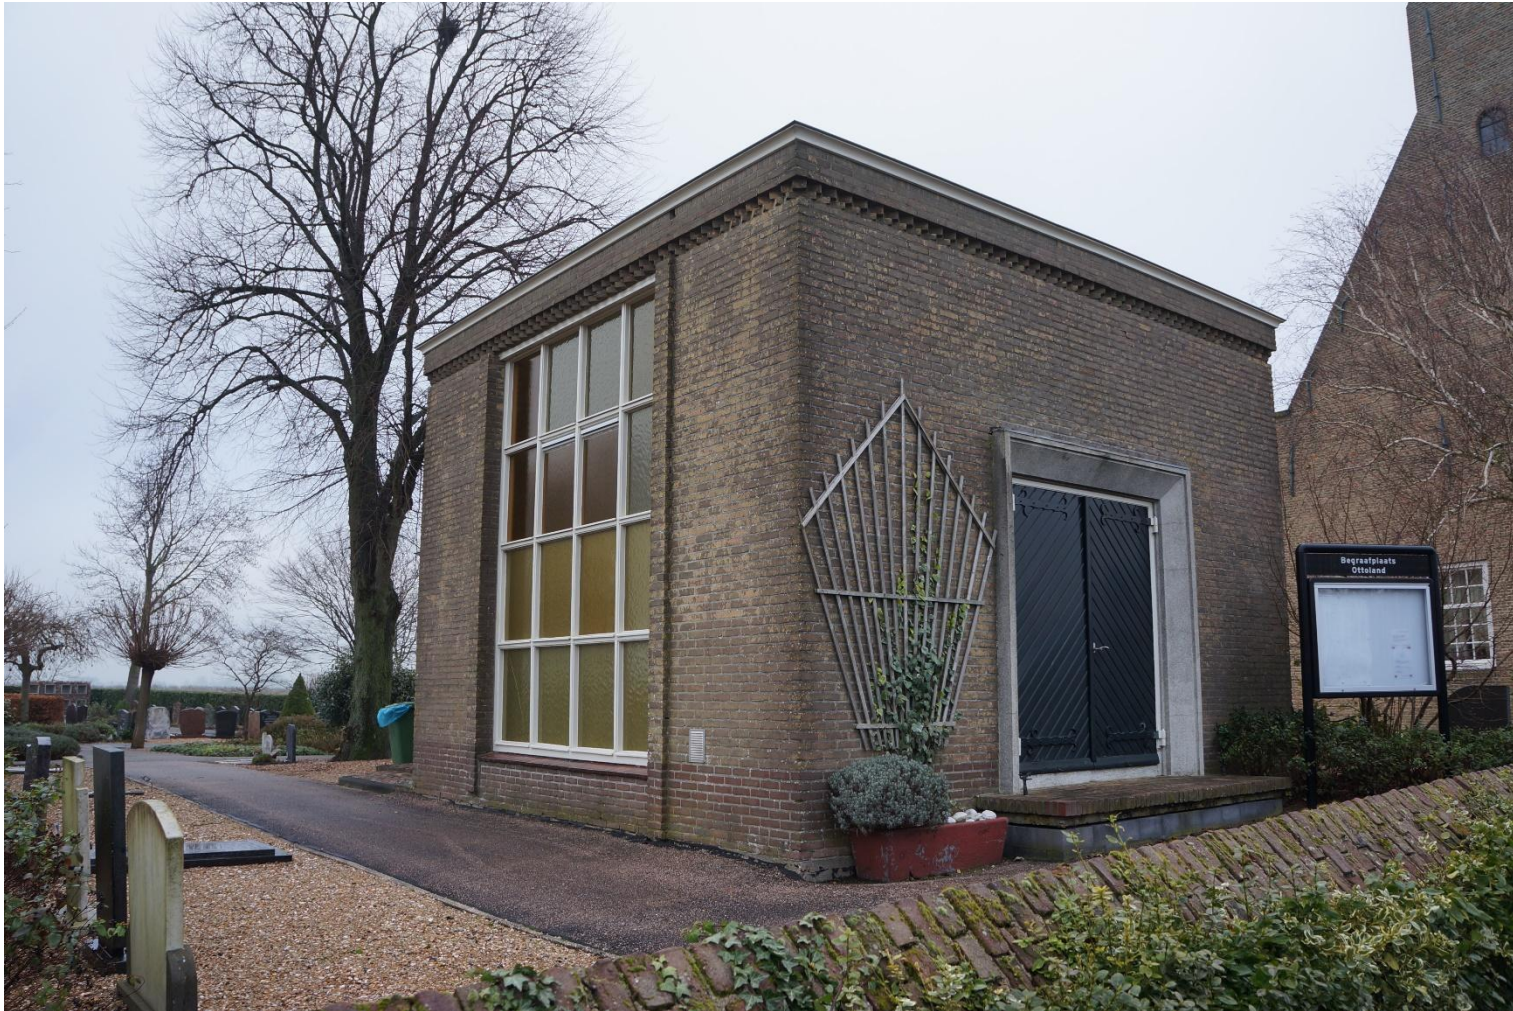
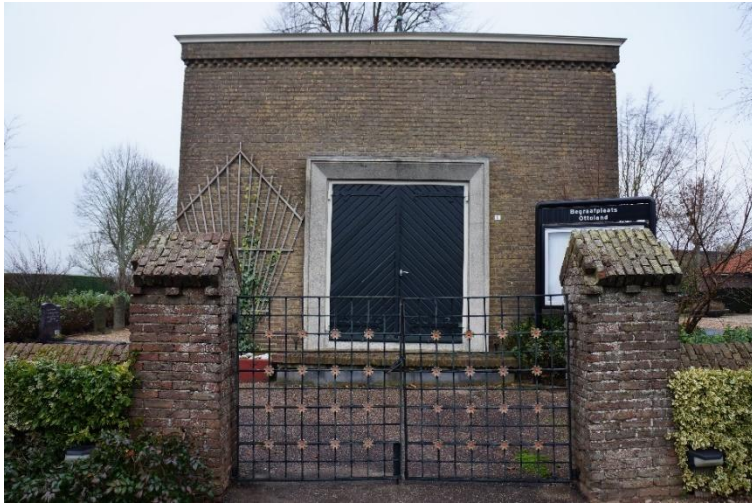
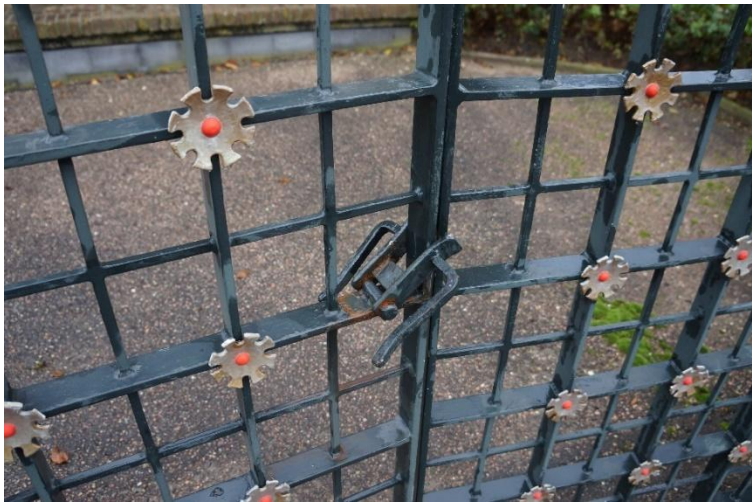
A 61, Ottoland

Geornamenteerd hekwerk

| Omschrijving: | Aula op begraafplaats, naast en behorend bij de Nederlands Hervormde Kerk (RM). Ontworpen door de lokale architect Willem van der Laan. In de regio zijn meerdere van deze aula's gerealiseerd. In Brandwijk staat eenzelfde aula. Aula bestaat uit twee geschakelde volumes. Eén kubus-vormig hoofdvolume van één bouwlaag met tentdak met flauwe helling. Tegen de achterzijde een kleiner volume met dezelfde verhoudingen. De aula staat links van de kerk, prominent zichtbaar vanaf de openbare weg. Voor de ingang een gedecoreerd toegangshek. |
| Gevels: | Gele baksteen in halfsteens verband. Plint in rode baksteen. Lijst met decoratieve muizentandjes onder de goot, rondom. Lijst in baksteenreliëf rond de vensters, rond de voordeur een witte brede lijst van kunststeen. |
| Vensters / deuren: | Centraal in de voorgevel een houten dubbele deur met schuin naar het midden lopende delen; grote gehengen. Daar voor een gemetselde stoep in gele baksteen. In beide zijgevels grote vierkante vensters met roedeverdeling (4x4), van plint tot plafond. In kleinere achtervolume een eenvoudige houten deur en twee kleine vierkante vensters. |
| Dak: | Tentdak met flauwe helling op beide volumes, met bitumen gedekt. Centraal een dakpiron op hoofdvolume. |
| Bijzonderheden: | Modern smeedijzeren hekwerk. |

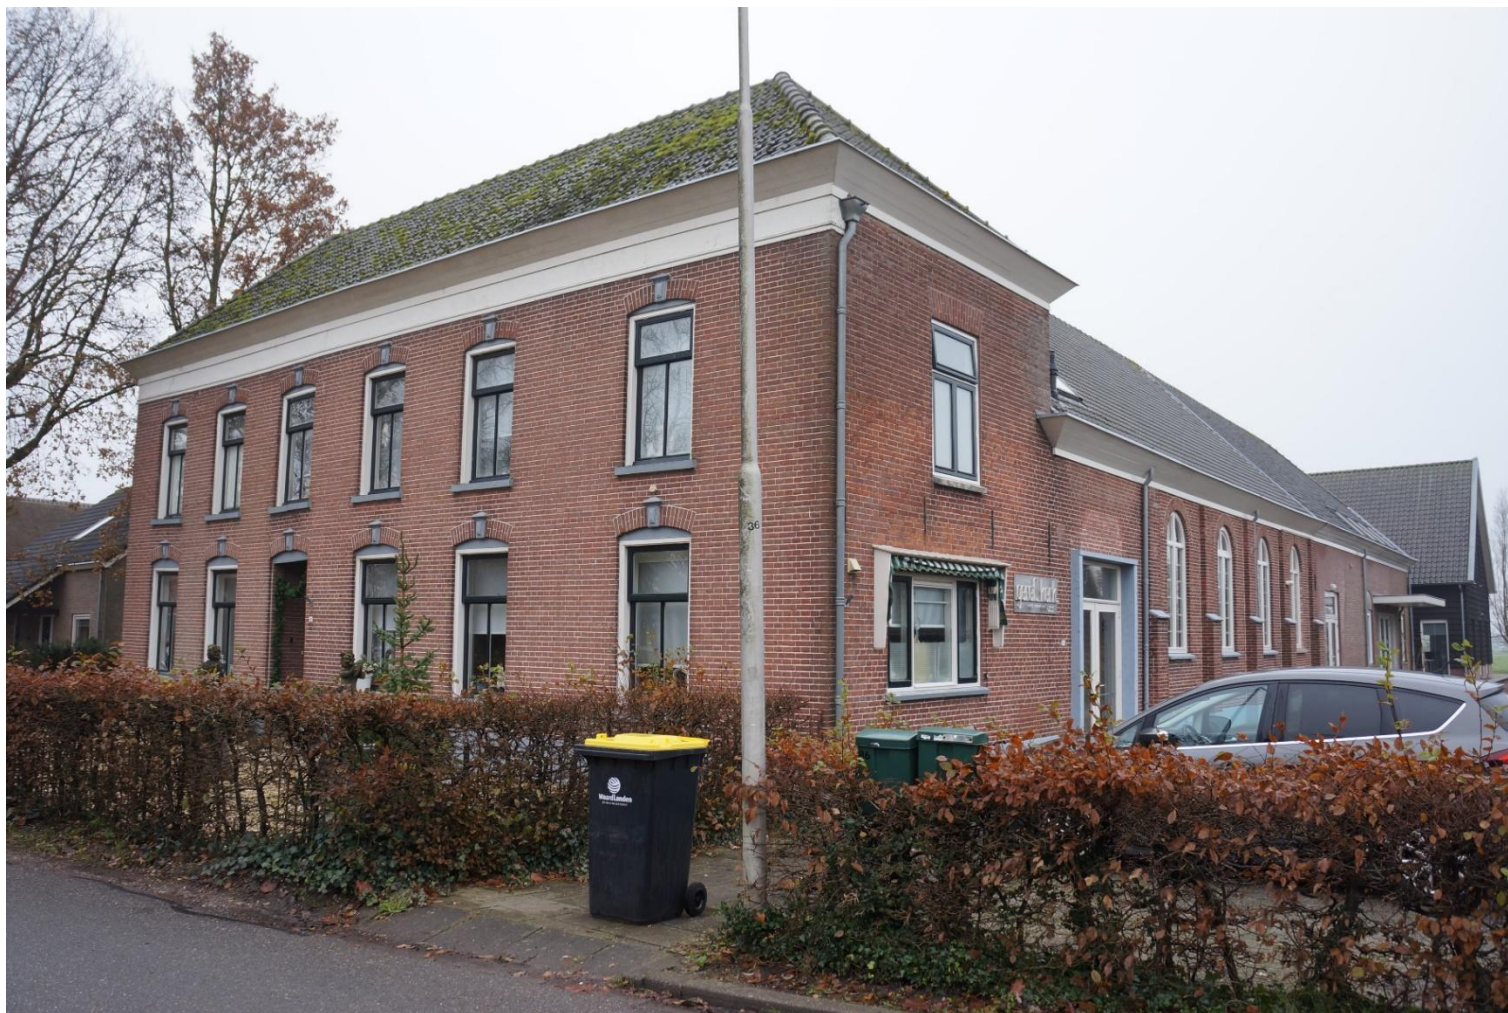
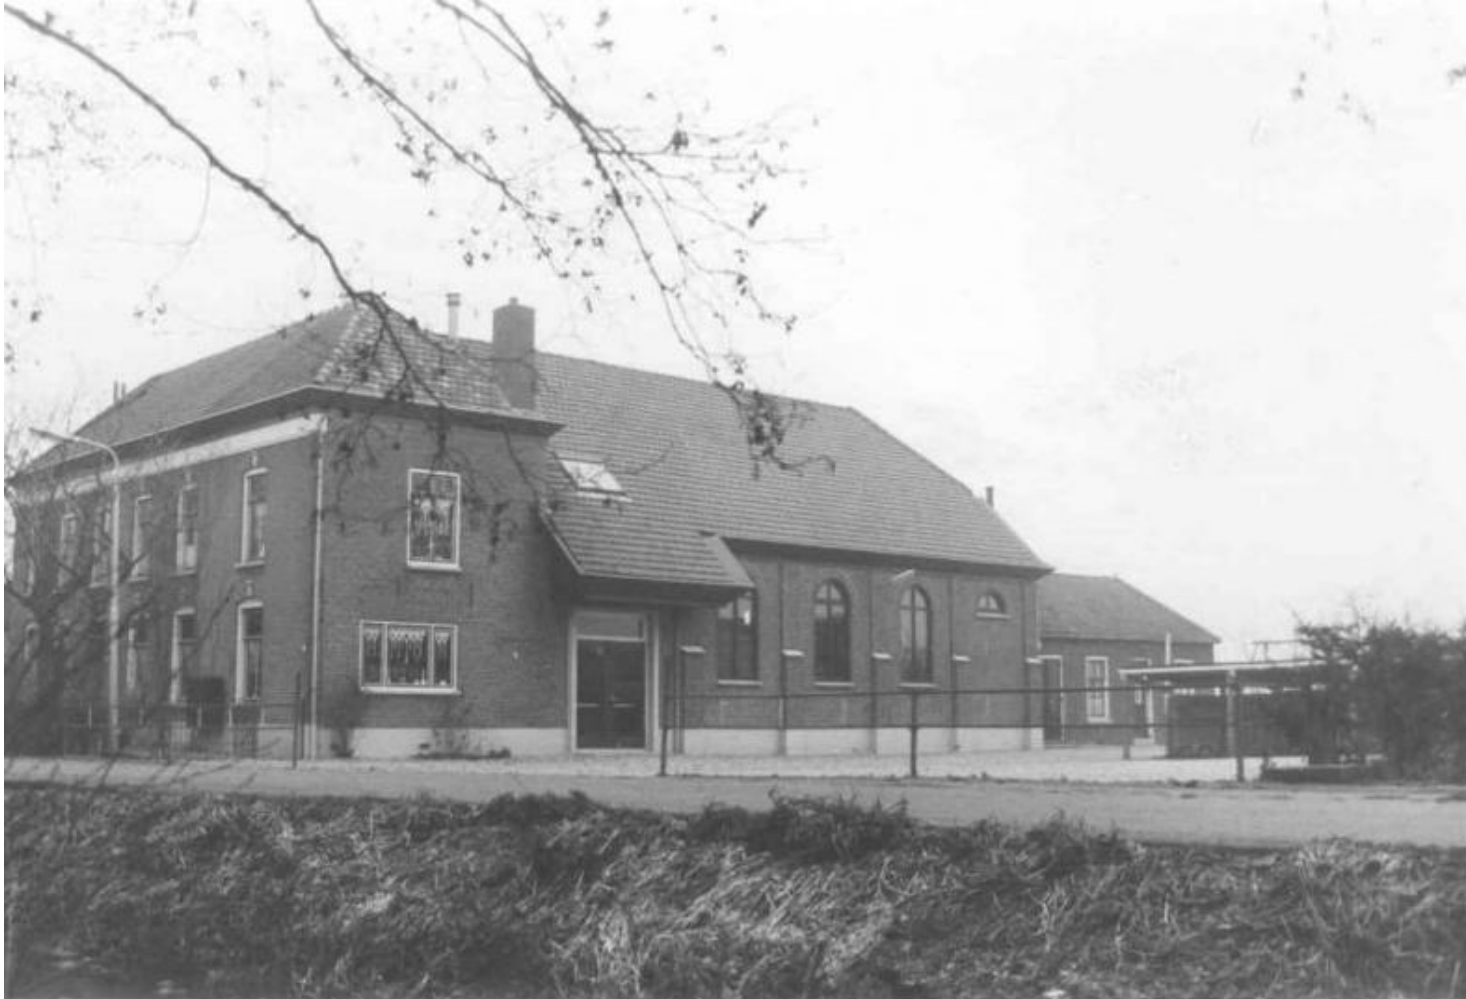
A 86-88, Ottoland

Situatie vóór de uitbreiding uit 1989. Foto vermoedelijk jaren '70. Bron: <https://gereformeerdekerken.info/wp-content/uploads/2019/09/Ottoland.jpg>.

| Omschrijving: | Gereformeerde kerk, gebouwd als zijnde een T-boerderij met dwars voorhuis en stal. In de "stal" is de kerkzaal gevestigd. Dwars voorhuis van tweebouwlagen met kap. Kerkzaal bestaand uit één bouwlaag met kap. |
| Gevels: | Gevels van rode baksteen in staand verband, smalle voeg. Segmentbogen met sluitstenen boven vensters. Fries onder goot in voorgevel. Brede overhellende dakgoot. Hanenkammen boven venster in zijgevel. Smeedijzeren muurankers. Lokaal vernieuwd metselwerk. Gestucte plint. In zijgevel steunberen met verjonging. |

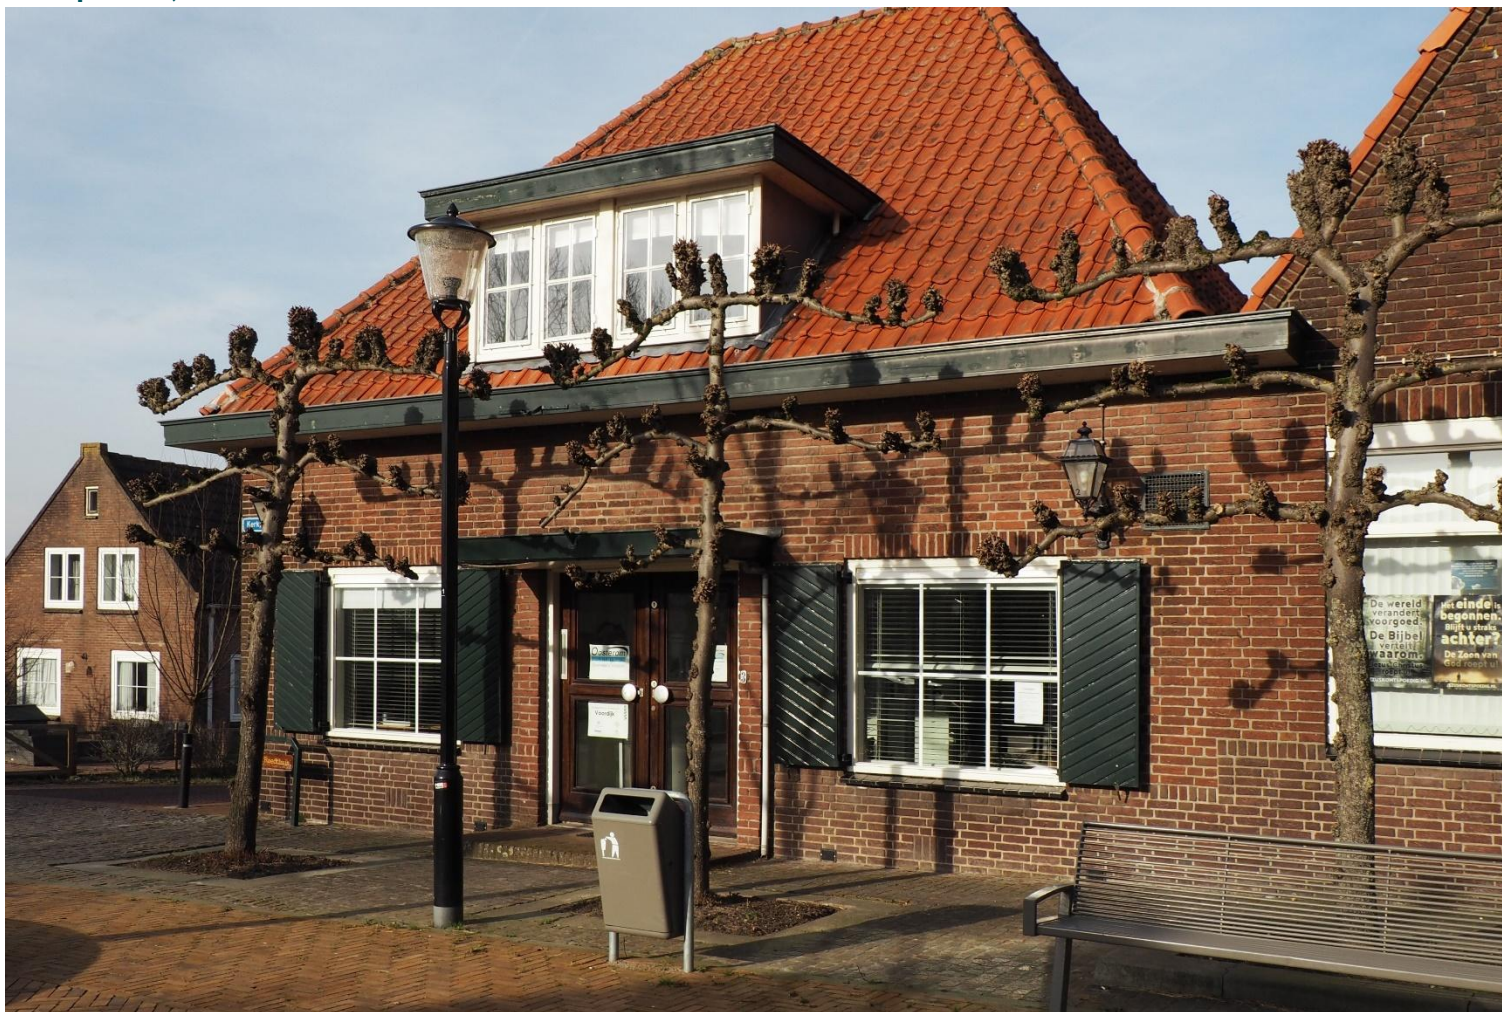
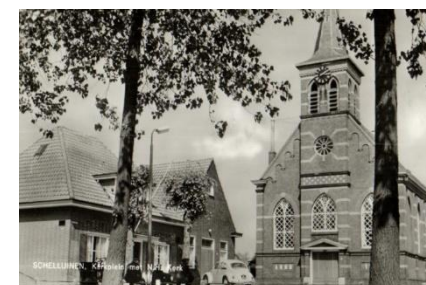
## Kerkplein 3, Schelluinen

Schelluinen ca. 1960  
Bron: [ansichtkaartenbeurs.nl](http://ansichtkaartenbeurs.nl)

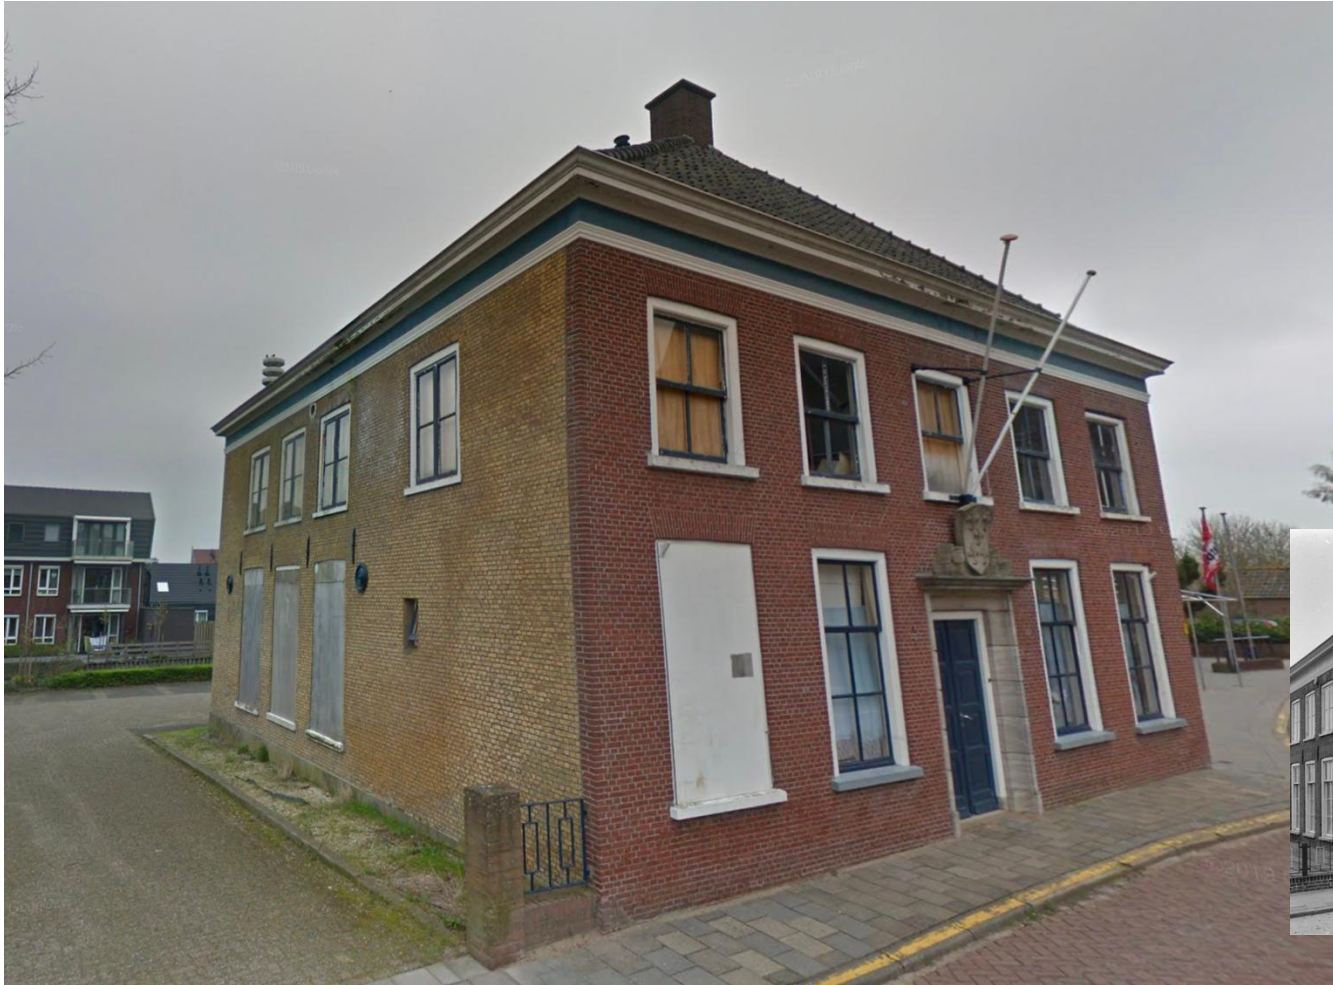
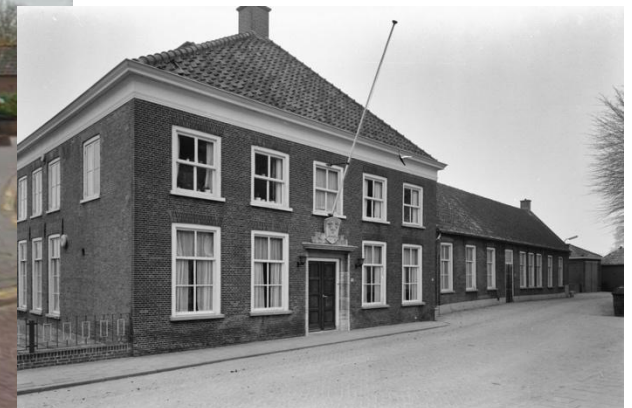
## Kerkstraat 31, Streefkerk

Huidige en historische situatie
